# SENAMHI Día Mundial del Agua 2011

## Formación del Cañón Urbano de Lima, soluciones parciales de Ingeniería

Julio Kuroiwa Zevallos

Laboratorio Nacional de Hidráulica

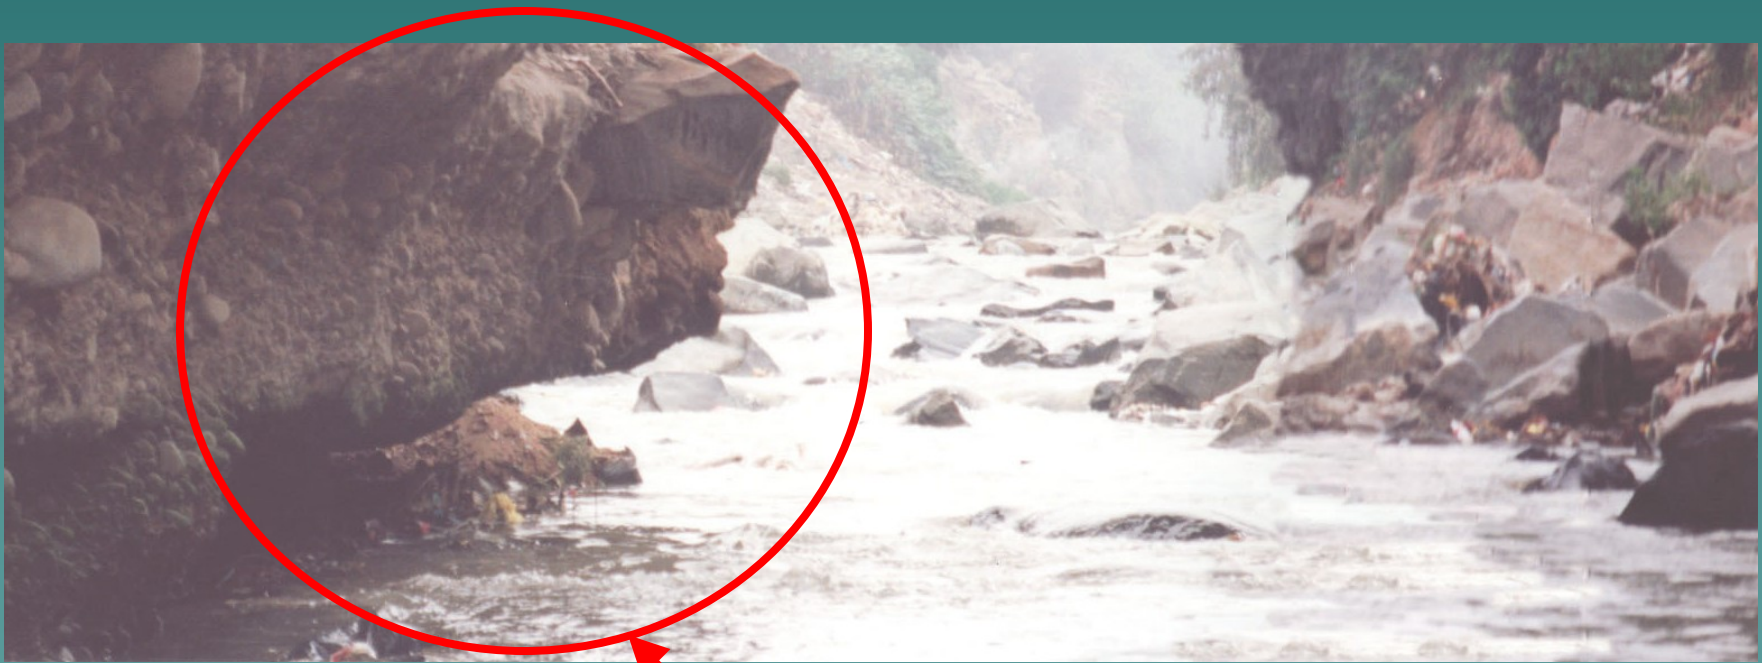
- ◆ El año 2001 el expositor así como el Ing<sup>o</sup> Alfredo Mansen V. recibieron una llamada debido a que el Puente Dueñas, que une El Cercado con San Martín de Porres había sido declarado en emergencia.
- ◆ Según primeras informaciones, se había erosionado el “estribo derecho” del puente

# Detalle de socavación en “estribo derecho”

Socavación por debajo de cimentación de pilar

- ◆ Desde el punto de vista de restauración del río → Impráctico.
- ◆ El trabajo consistió en proteger el cauce para que no se siga erosionando.
- ◆ Alternativas: protección del cauce con roca → rampa de rocas, con muros a los costados para proteger los acantilados.

- ◆ Se efectuaron trabajos de inyección debajo del pilar central.
- ◆ Se realizó un levantamiento topográfico.
- ◆ Con caudales de diseño de estación R-2 (1920 - 2001)  $T = 2$  años,  $Q = 128.97 \text{ m}^3/\text{s}$ ;  $T = 5$  años,  $Q = 197.55 \text{ m}^3/\text{s}$ .
- ◆ Con el programa HEC - RAS 2.2 b (Simulación hidráulica) se determinaron:
  - Niveles de agua.
  - Esfuerzos cortantes.

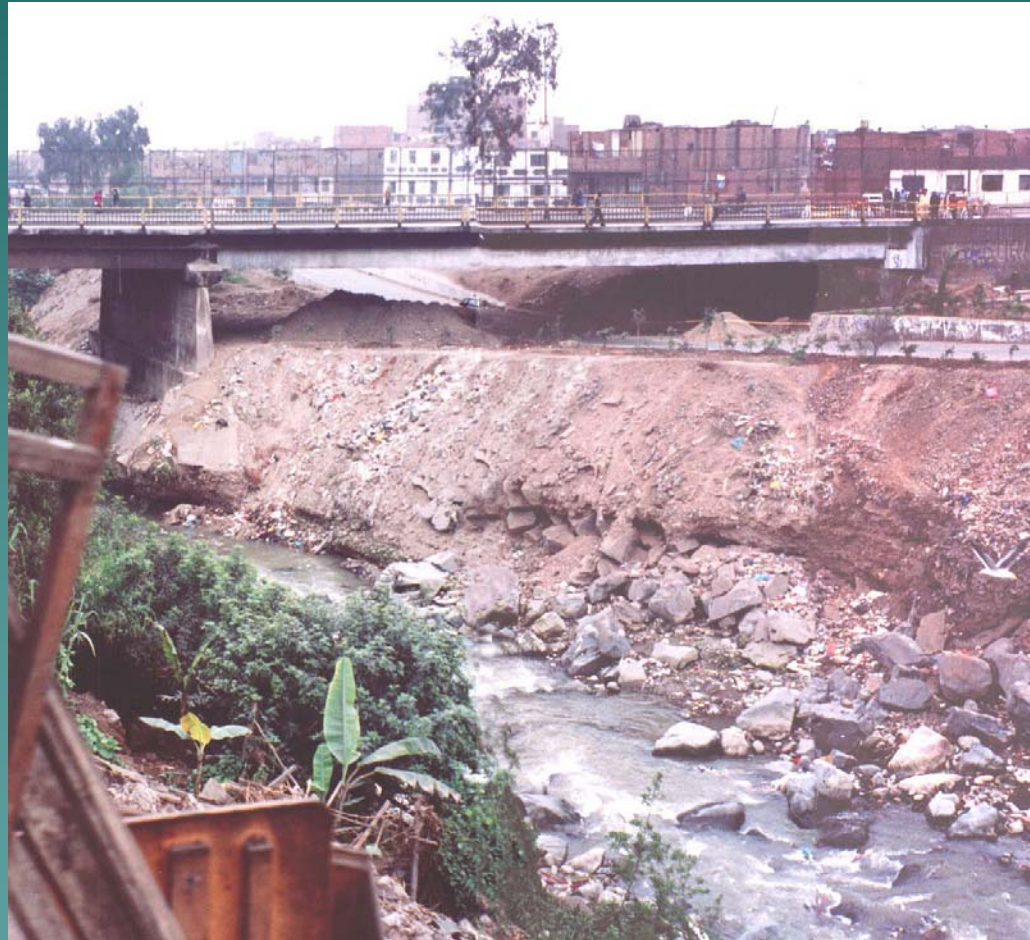
# Puente Dueñas Mirando aguas abajo (2001)

- ◆ Antes 1966: Río Trenzado / Ancho posiblemente superior a 100 m.
- ◆ 1966: Construcción del Puente - Ancho = 60 m. Puente Longitud: 70 m.
- ◆ 2001: Ancho del río 10 m. Cauce profundizado en más de 8 m. El agua solo pasa por el vano izquierdo.

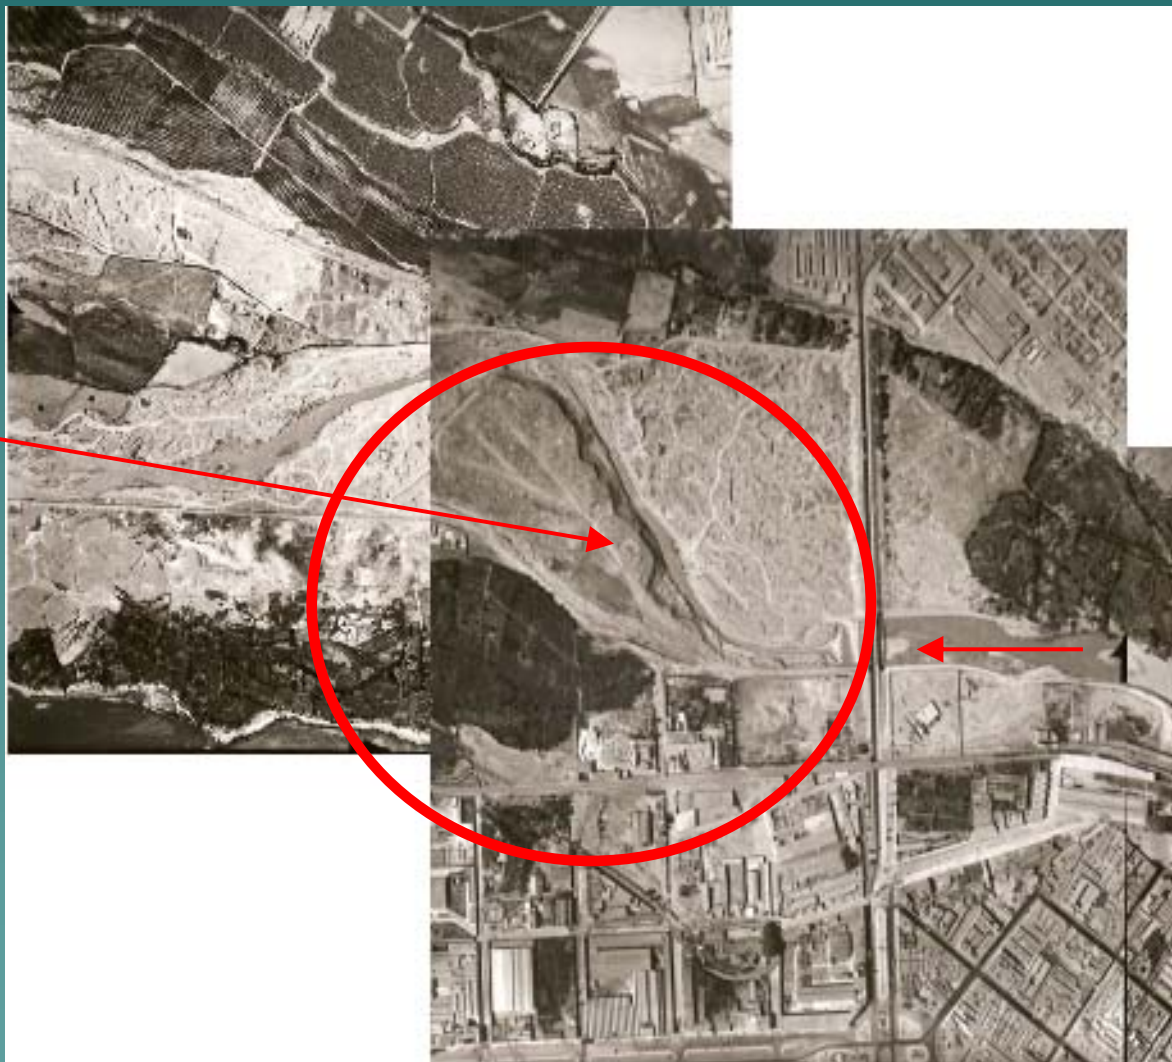
# Detalle – Fotos Aéreas Río Rímac, aguas abajo de Puente del Ejército – 1944 - Encañonamiento

El río Rímac empieza a  
angostarse aguas abajo  
del puente metálico (El  
Ejército)

- ◆ Se ha analizado documentos históricos y se llega a la conclusión que la construcción del Puente El Ejército es la principal causa de la formación del cañón urbano del río Rímac.
- ◆ El estrechamiento causó erosión aguas abajo del puente, se produjo un proceso de incisión que se propagó en dirección aguas abajo, afectando al Puente Dueñas.

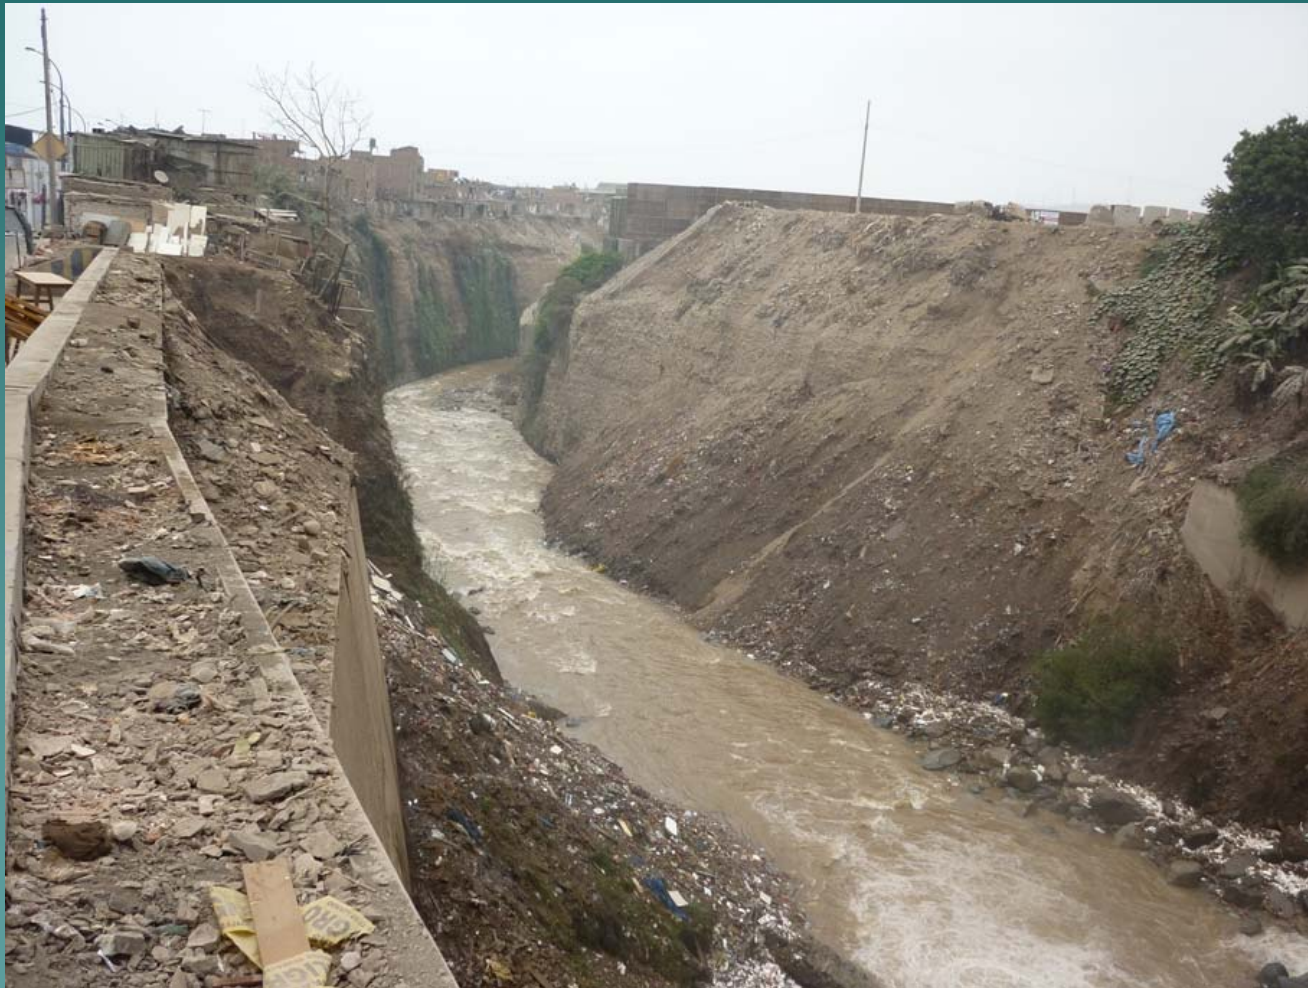
# Cañón Urbano de Lima, aguas abajo de Puente El Ejército

- ◆ En el Año de 1997, el desnivel de la caída en la sección del Puente tenía un desnivel de 16 m. Lo cual puso en riesgo la cimentación del puente, lo que llevo a que se construyan inmediatamente obras provisionales de reforzamiento de la cimentación. El ancho del río en la Sección tiene aproximadamente 58 m. Aguas abajo corre encañonado con anchos menores y en curvatura.

- ◆ Las obras de encauzamiento del río, aguas arriba del puente y la propia sección del puente han estrechado su ancho natural. El cual ha favorecido la erosión del fondo aguas abajo del puente.

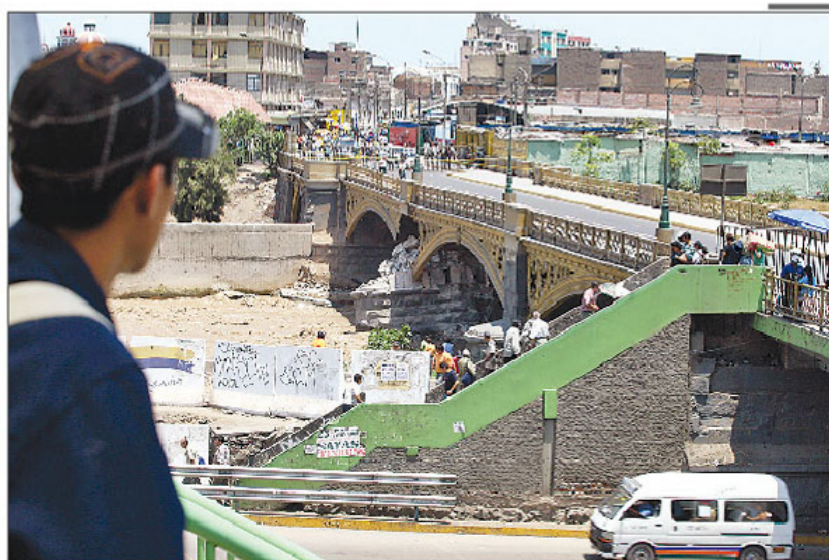
# Asentamiento de un pilar del Puente Balta (2009). Tramo donde el río ha sido estrechado.

"Una de las causas del derrumbe parcial de la base central del puente Balta fue que el sábado el caudal del río Rímac se elevó sobre sus valores normales. Son situaciones que no se pronostican y a ello se suma que el cauce no está libre de piedras u objetos, lo que permite que la corriente golpee con fuerza las bases de la estructura", informó el asesor técnico de Emape, Armando Molina, quien supervisó ayer las tareas de limpieza de este paso, conjuntamente con personal de Indeci.

HERIDO. El histórico puente Balta sufrió un daño mayúsculo en una de sus bases por la fuerza de las aguas. Emape anunció el inicio de los trabajos de recuperación.

"El problema del puente Balta es que sus pilares fueron cavados a poca profundidad y que no se previeron, en su momento, las futuras crecidas del río Rímac. A ello se suma que en años anteriores las autoridades no se preocuparon por dar el debido mantenimiento a los pilares del puente", informó a La República el ex decano del Colegio de Ingenieros de Lima Javier Piqué del Pozo.

- ◆ Es probable que el estrechamiento del cauce en la sección del Puente Balta producida por la construcción de la Vía de Evitamiento haya contribuido a que aumente la concentración de flujos y aumento de las velocidades al pie de los pilares del Puente Balta.

► "La indicación es que se reparen los daños y se recupere la estructura".

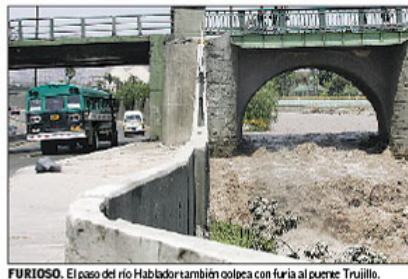
FURIOSO. El paso del río Habbador también golpea con furia al puente Trujillo.

**DAÑADOS.** Los puentes Del Ejército y Trujillo, en el Cercado de Lima, presentan serios daños en sus estructuras. En el primer caso, el desmonte de la dirección del cauce hacia las paredes de defensa originando rajaduras. El soporte metálico del puente Trujillo, presenta también grandes grietas.

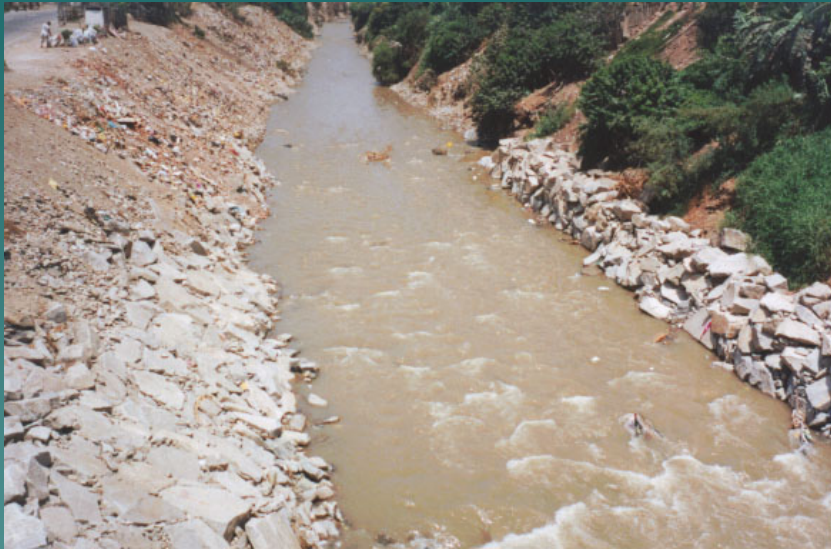
1) Aguas Arriba

- ◆ En la temporada 2001-2002 el caudal pico fue  $114 \text{ m}^3/\text{s}$ .
- ◆ En las siguientes temporadas el caudal pico varió entre 81 y  $111 \text{ m}^3/\text{s}$ .
- ◆ La estructura resiste el paso del agua.
- ◆ Aguas arriba de las estructuras el flujo es suave.
- ◆ Al llegar al quiebre de la rampa el flujo se vuelve turbulento.

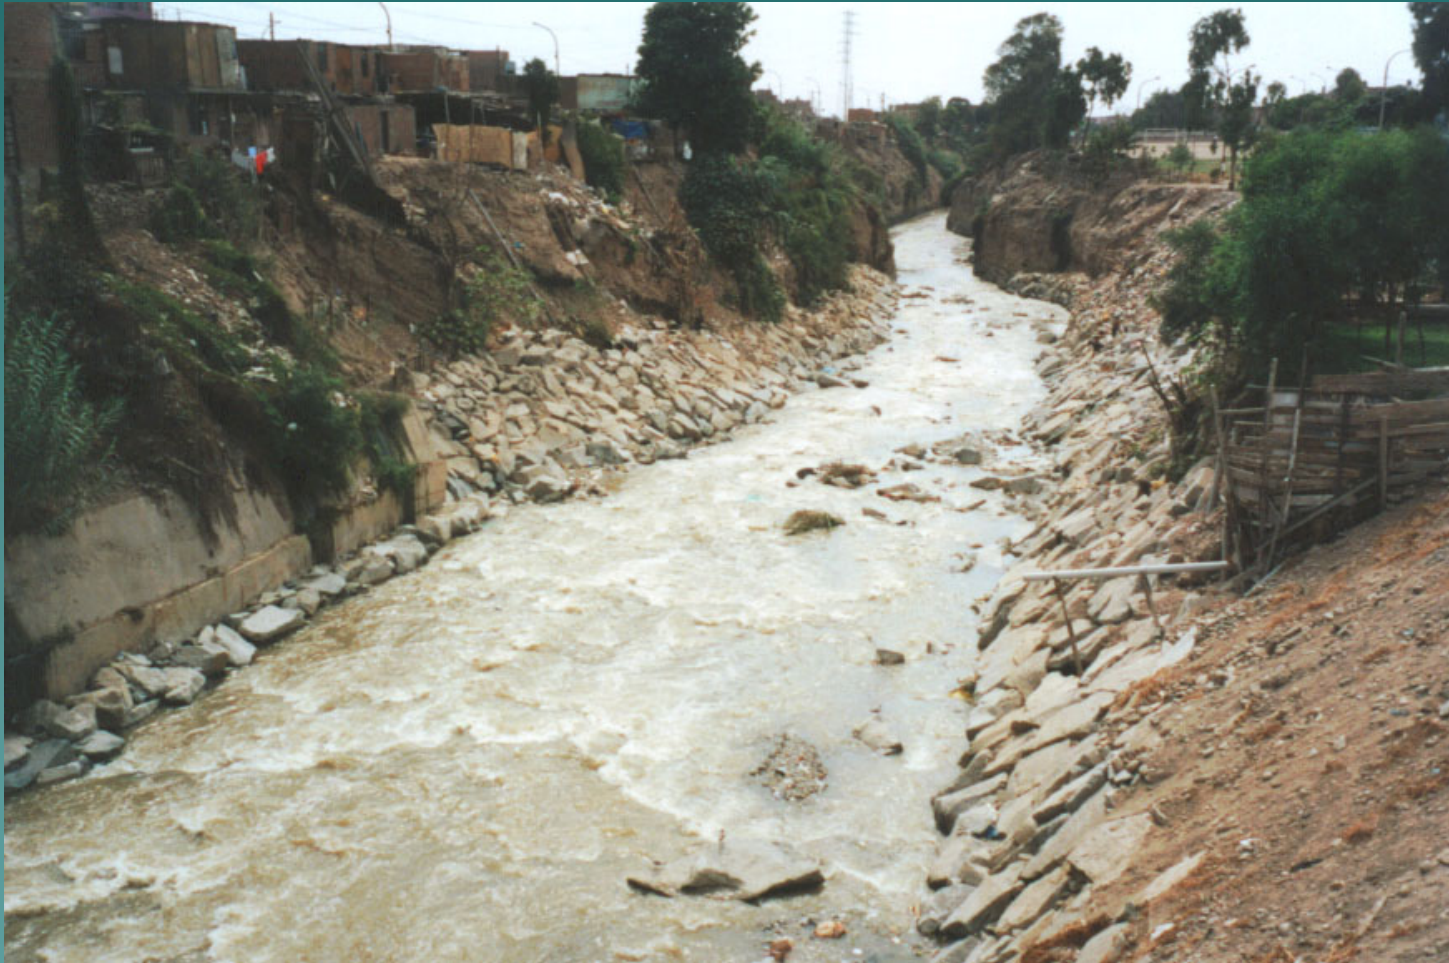
# Vista aguas abajo de Puente Dueñas

- ◆ La rampa de rocas ha protegido de manera efectiva el cauce del puente Dueñas contra la socavación que ocurre desde Octubre de 2001 hasta la fecha, habiéndose registrado dos temporadas húmedas. El cauce se encuentra estable desde la construcción de la rampa de rocas.
- ◆ El método de estabilidad de momentos simplificado y el de Abt y Johnson arrojan resultados similares en el cálculo del enrocado de protección.

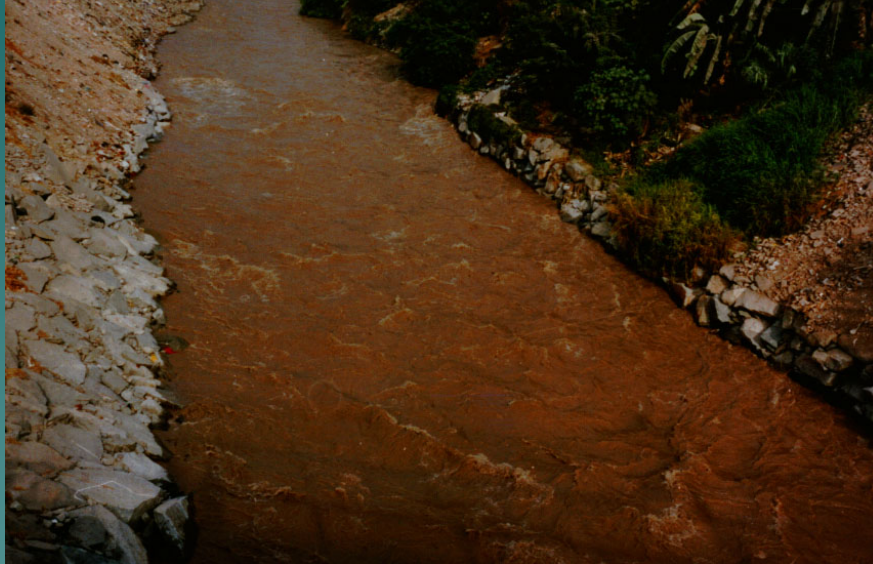
Aguas Arriba del Puente

# Comportamiento de la Rampa – Verano 2003
