FICHA TECNICA ACCIONES DE PREVENCION ANTE INUNDACIONES

ENROCADO DEL RIO CAPLINA ZONA CANAL LATERAL BOCCHIO Y REJAS, DISTRITO DE PACHIA PROVINCIA DE TACNA.

MUNICIPALIDAD DISTRITAL DE PACHIA

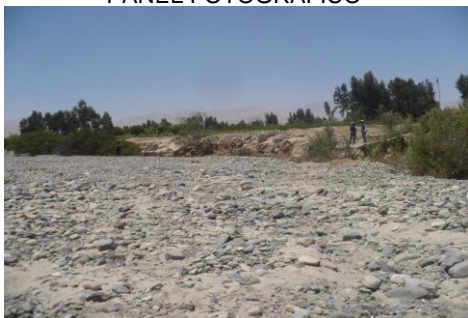
Vista fotográfica del tramo crítico ubicado en la margen izquierda del río Caplina, jurisdicción del distrito de Pachía, provincia de Tacna, como se observa en la foto, requiere proteger las áreas de cultivo y otros.

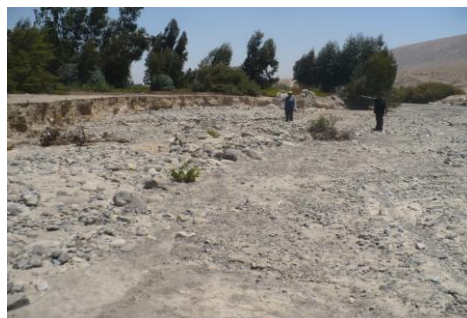
Vista fotográfica del tramo crítico ubicado en la margen izquierda del río Caplina, jurisdicción del distrito de Pachía, provincia de Tacna, como se observa en la foto, requiere proteger las áreas de cultivo y otros.

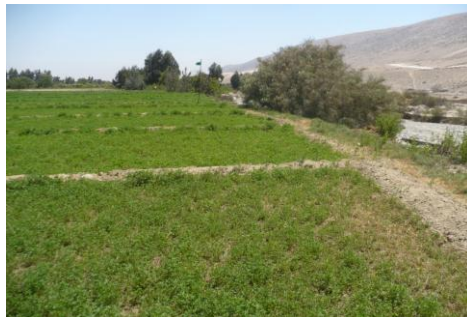
Vista fotográfica del área agrícola adyacente a la zona crítica por la margen izquierda del río Caplina
