FICHA TÉCNICA DE ACCIONES DE PREVENCIÓN ANTE INUNDACIONES

PROTECCION DE LA MARGEN DERECHA DEL RIO SAMA, SECTOR LA TRANCA - YARAGUAY,
DISTRITO DE INCLAN, PROVINCIA DE TACNA, DEPARTAMENTO DE TACNA.

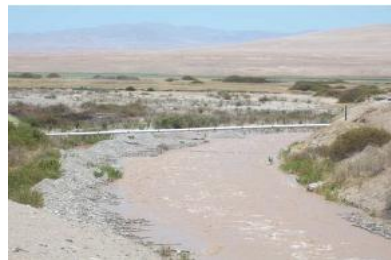
Vista fotográfica del Rio Colmatado que requiere descolmatacion.
