Autoridad Nacional del Agua

## RESOLUCIÓN N° 329 -2019-ANA/TNRCH

Se declara infundado el recurso de apelación interpuesto por el señor Arturo Urbina Trisolini contra la Resolución Directoral N° 664-2018-ANA-AAA X MANTARO, por haberse desvirtuado el argumento del impugnante y encontrarse acreditada la infracción tipificada en el literal f) del artículo 277° del Reglamento de la Ley de Recursos Hídricos.

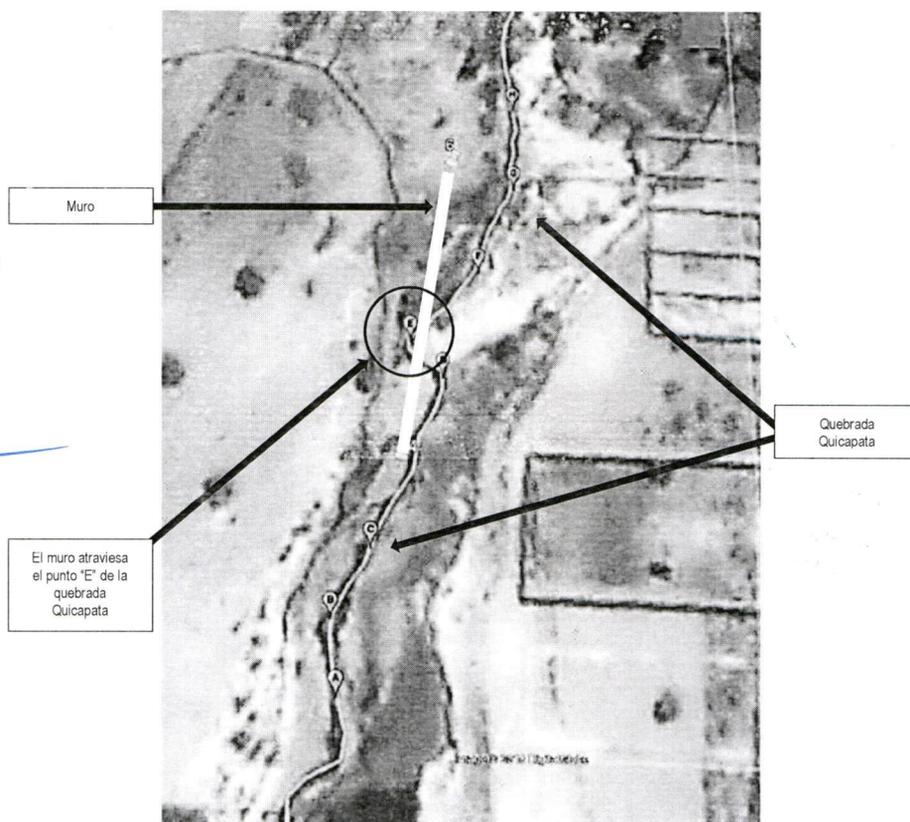
Fuente: Informe Técnico N° 069-2018-ANA-AAA X MANTARO-ALA AYACUCHO/PRH-LAGB.

- (i) Con fecha 16.04.2018 se realizó una inspección ocular en el cauce de la quebrada Quicapata, donde se llevaron los 8 puntos de coordenadas UTM (WGS84) Zona 18S georeferenciados en gabinete de acuerdo a la información satelital histórica del programa Google Earth del año 2005, los cuales se detallan a continuación:

- (ii) Se procedió a verificar las coordenadas descritas, observándose que el punto "E" de coordenadas UTM (WGS84) Zona 18S: 583,667 m E – 8'542,318 m N se encuentra por dentro del muro construido.

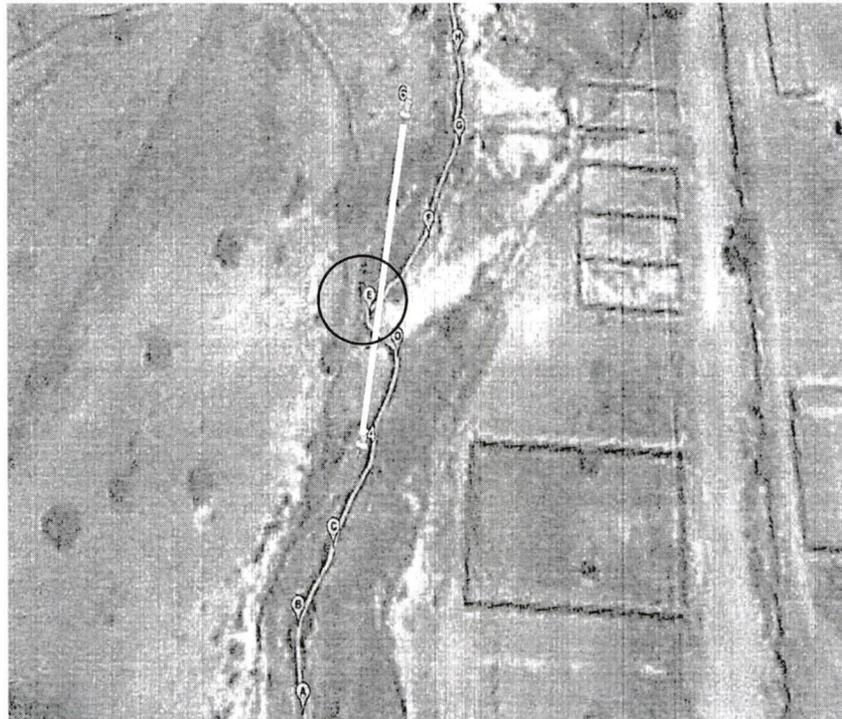
Fuente: Informe Técnico N° 069-2018-ANA-AAA X MANTARO-ALA AYACUCHO/PRH-LAGB.

- (ii) Verificados los datos, el punto "E" de coordenadas UTM (WGS84) Zona 18S: 583,667 m E – 8'542,318 m N se encuentra por dentro del muro construido:

- (i) Se ha probado que el señor Arturo Urbina Trisolini ha ocupado una parte de la quebrada Quicapata con la construcción de un muro.
- (ii) El muro construido por el señor Arturo Urbina Trisolini atraviesa la quebrada Quicapata por el punto "E" de coordenadas UTM (WGS84) Zona 18S: 583,667 m E – 8'542,318 m N.
