RESOLUCIÓN N° 0375-2024-ANA-TNRCH

N° DE SALA	:	Sala 1
EXP. TNRCH	:	504-2023
CUT	:	152986-2022
IMPUGNANTE	:	Bárbara Rosaura Baca de Díaz
MATERIA	:	Procedimiento Administrativo Sancionador - Recursos Hídricos
SUBMATERIA	:	Efectuar vertimientos sin autorización
ÓRGANO	:	AAA Madre de Dios
UBICACIÓN	:	Distrito : Huepetuhe
POLÍTICA	:	Provincia : Manu
	:	Departamento : Madre de Dios

Sumilla: La infracción por efectuar vertimiento de aguas residuales, se configura por no contar con una autorización otorgada por la Autoridad Nacional del Agua.

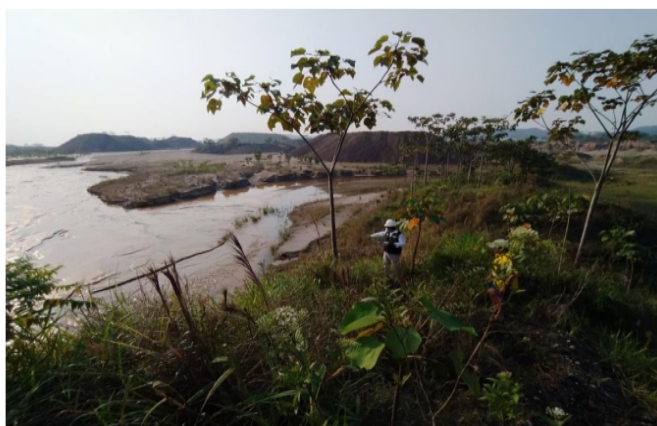
Foto N° 01: Personal de ALA TI, constatando vertimiento de aguas residuales de tipo minero en la margen derecha de la quebrada Lazo, con un caudal de 9.7 l/s, de régimen continuo, localizado en la ubicación geográfica en coordenadas WGS-84 UTM, zona 19 S; 343 663 m.-E, 8 559 089 m.-N

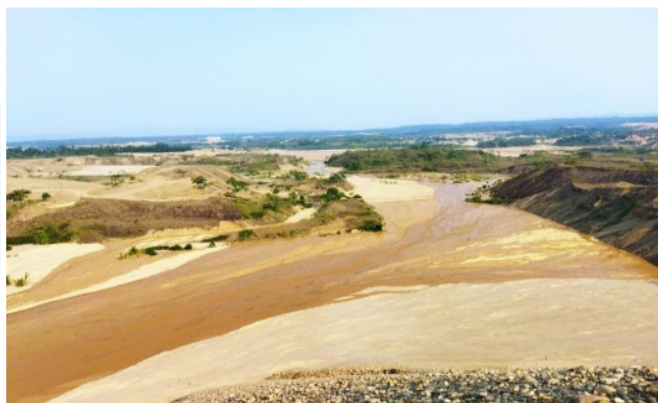
Foto N° 02. Se puede observar como discurre las aguas residuales provenientes de las actividades de minería del proyecto minero Menja Primero, hacia la quebrada Lazo.
