## **RESOLUCIÓN DIRECTORAL N° 0364-2022-ANA-AAA.MAN**

**El Tambo, 12 de julio de 2022**

El expediente administrativo signado con el Código Único de Trámite N° 74384-2022, sobre Procedimiento Administrativo Sancionador contra el señor Carlos Uriel Villar Caritas;

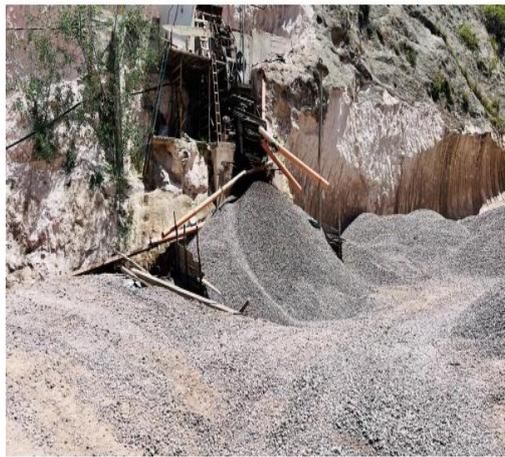
- La ocupación del cauce con material de acarreo procesado (piedra chancada) en la coordenada UTM WGS-84, Zona 18s 587625 Este y 8547142 Norte, en un volumen aproximado de 90 m<sup>3</sup>.
- La ocupación del cauce con material de acarreo procesado (arena gruesa) en la coordenada UTM WGS-84, Zona 18s 587635 Este y 8547135 Norte, en un volumen aproximado de 70 m<sup>3</sup>.
- La ocupación del cauce con una chancadora artesanal de material de acarreo en la coordenada UTM WGS-84, Zona 18s 587625 Este y 8547135 Norte.

FOTO 01: AREA DE INTERVENCION EN LA QUE SE APRECIA LA QUEBRADA OCUPADA COMPLETAMENTE CON MATERIAL DE ACARREO Y LA PLANTA CHANCADORA

**ARTÍCULO TERCERO.**- Imponer como medida complementaria que el señor Carlos Uriel Villar Caritas, en un plazo no mayor de 15 días calendarios contabilizados a partir de notificada la presente resolución restaure el cauce de la quebrada S/N afluente del río Huatatas a su estado anterior, por lo que debe realizar las acciones consistentes en: 1) retirar todo el material de acarreo procesado (piedra chancada) en la coordenada UTM WGS-84, Zona 18s 587625 Este y 8547142 Norte, en un volumen aproximado de 90 m3; 2) retirar todo el material de acarreo procesado (arena gruesa) en la coordenada UTM WGS-84, Zona 18s 587635 Este y 8547135 Norte, en un volumen aproximado de 70 m3; 3) retirar la chancadora artesanal de material de acarreo en la coordenada UTM WGS-84, Zona 18s 587625 Este y 8547135 Norte.

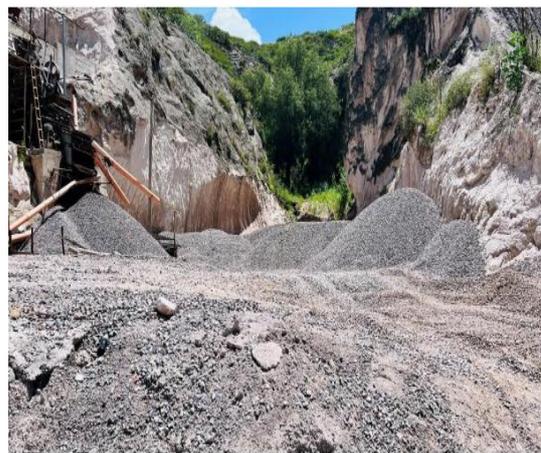
FOTO 02: AREA DE INTERVENCION EN LA QUE SE APRECIA LA QUEBRADA OCUPADA COMPLETAMENTE CON MATERIAL DE ACARREO Y LA PLANTA CHANCADORA

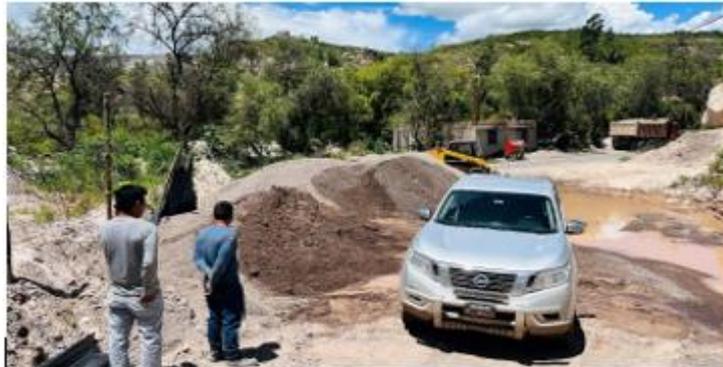
FOTO 03: AREA DE INTERVENCION EN LA QUE SE APRECIA LA QUEBRADA OCUPADA CON MATERIAL DE ACARREO Y EL OPERADOR DE LA MAQUINARIA

- En el instante de la verificación técnica de campo se pudo constatar que dicho lugar es parte de una quebrada seca S/N (no había presencia de agua, se activa únicamente en épocas de lluvia) y fue ocupado con la chancadora artesanal y material de acarreo procesado inadecuadamente. Por versión del operador, señor Wilmer Ramos Arcce quien se encontraba en ese instante realizando labores de acopio, indicó que el responsable de los hechos es el señor Carlos Uriel Villar Caritas quien lo contrató para dicha actividad.
