FICHA TECNICA ACCIONES DE PREVENCION ANTE INUNDACIONES

REHABILITACION DE BOCATOMA CALIENTES Y DESCOLMATACIÓN DEL CAUCE DEL RIO CAPLINA, DISTRITO DE PACHIA Y PROVINCIA DE TACNA.

MUNICIPALIDAD DISTRITAL DE PACHIA

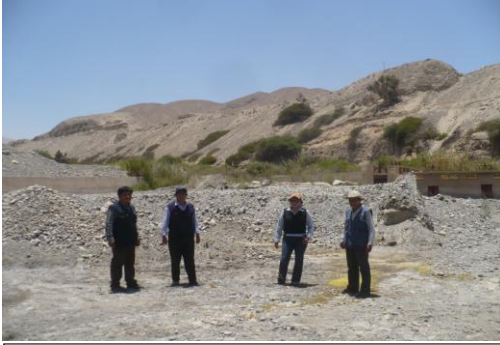
Vista fotográfica de la Bocatoma Calientes, colmatada en un 85%

El trabajo consiste en la descolmatación de la bocatoma Calientes y un tramo del río Caplina, equivalente a 200 m, 100 m aguas arriba y 100 m aguas abajo de la bocatoma Calientes, mantenimiento de 5 compuertas que tiene la bocatoma, a fin de mejorar la operación del sistema ante cualquier eventualidad, para el abastecimiento de agua de regadío del canal Caplina que conduce un caudal promedio anual de 475 l/s, para irrigar un área bajo riego de 1,203.26 has y que beneficia 890 usuarios inscritos en Registro Administrativo de Derechos de Usos de Agua (RADA).

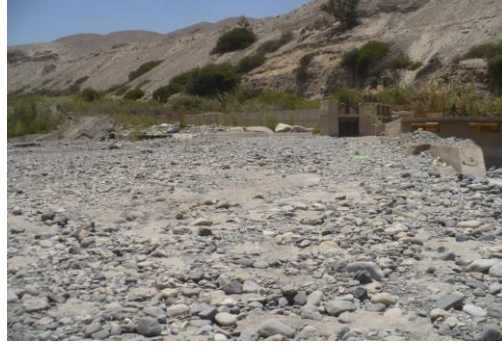
Vista fotográfica del cauce del río Caplina aguas abajo del barrage de la bocatoma Calientes.
