FICHA TECNICA ACCIONES DE PREVENCION ANTE INUNDACIONES

REHABILITACION DE BOCATOMA CHUSCHUCO Y DESCOLMATACIÓN DEL CAUCE DEL RIO UCHUSUMA, DISTRITO DE PACHIA Y PROVINCIA DE TACNA.

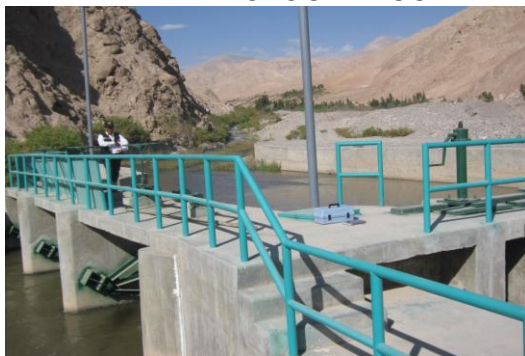
Vista fotográfica de la Bocatoma Chuschuco

El trabajo consiste en la descolmatación de la bocatoma Chuschuco y un tramo del río Uchusuma, equivalente a 100 m, 50 m, aguas arriba y 50 m, aguas abajo, mantenimiento de 2 compuertas que tiene la bocatoma, a fin de mejorar la operación del sistema ante cualquier eventualidad, para el abastecimiento de agua de riego del canal Uchusuma Bajo, que conduce un caudal promedio anual de 1250 l/s, para irrigar un área bajo riego de 2,526.26 has, y que beneficia 1500 usuarios inscritos en Registro Administrativo de Derechos de Usos de Agua (RADA).

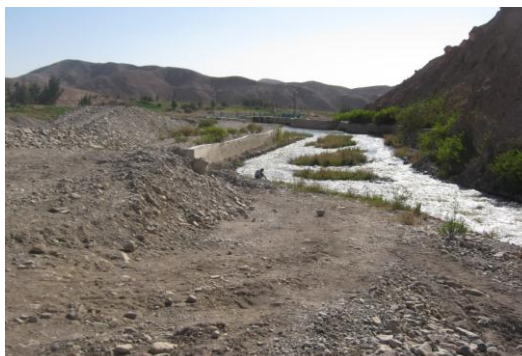
El 05 de enero del 2011 a partir de las 20:00 hrs hasta las 19:00 hrs., se registro un incremento de caudal extraordinario de 2.50 m3/s aproximadamente provenientes de las precipitaciones pluviales de la zona alta de la Cuenca del Río Uchusuma, ocasionando daños en la estructura de captación de Bocatoma Chuschuco así como socavamiento, colmatación y formación de nuevos meandros en el cauce del río Uchusuma en un tramo de 100 m.

Vista fotográfica del cauce del río Uchusuma aguas arriba del barrage de la bocatoma Chuschuco

Rehabilitación de la Bocatoma Chuschuco y delcomatación del cauce del río Uchusuma, 50 m, aguas arriba y 50 m, aguas abajo del sistema hidráulico de captación.
