CONOCIMIENTO DEL PELIGRO

MONITOREO DE LA AUTORIDAD NACIONAL DEL AGUA

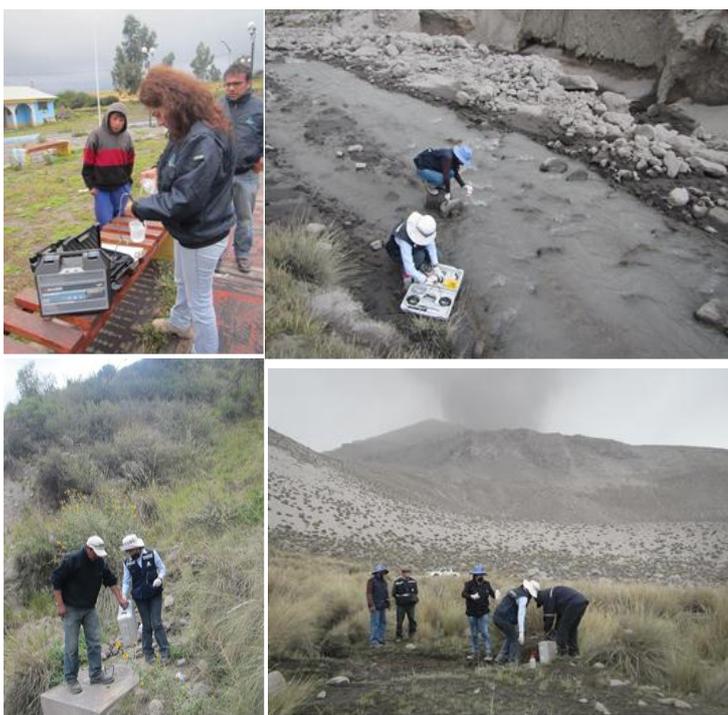
En la cuenca Tambo – Alto Tambo, el valor de pH se encuentra dentro lo normal. Se observa turbidez en las aguas por las cenizas.

Vistas del monitoreo realizado por la Autoridad Administrativa del Agua Caplina – Ocoña los días 10 y 17 de abril.

Que la Autoridad Administrativa del Agua Caplina – Ocoña y la Dirección de Gestión de la Calidad de Recursos Hídricos, continúen con el monitoreo permanente de los parámetros básicos, y de ser el caso, de metales, sulfuros, nitratos y fosfatos.

- ✓ Muestreo de agua para analizar en laboratorio los parámetros que pudieran exceder los ECA. La Dirección de Gestión de la Calidad de Recursos Hídricos está enviando para stock frascos y reactivos al ALA Tambo Alto Tambo.
- ✓ Campaña de difusión en prensa para que la población no consuma agua.
- ✓ Coordinación con EPS para dotar de agua a la población de manera urgente.
- ✓ Señalizar con carteles los cuerpos de agua afectados para evitar su acceso y uso, por parte de la población y ganado.
