## CONOCIMIENTO DEL PELIGRO

El Comité Científico de Monitoreo Permanente del **Volcán Ubinas**, al 21 de abril, informa sobre explosiones moderadas, con un decremento de la actividad volcánica con respecto a los últimos 7 días; ascenso del magma, y niveles de SO<sub>2</sub>, que llegan a los 1 104Tn/día, mayor al registro anterior; asimismo de la explosión de piroclastos, de 20 a 30 cm de diámetro, alcanzaron hasta 1 500 m al oeste del Cráter.

## MONITOREO DE LA AUTORIDAD NACIONAL DEL AGUA

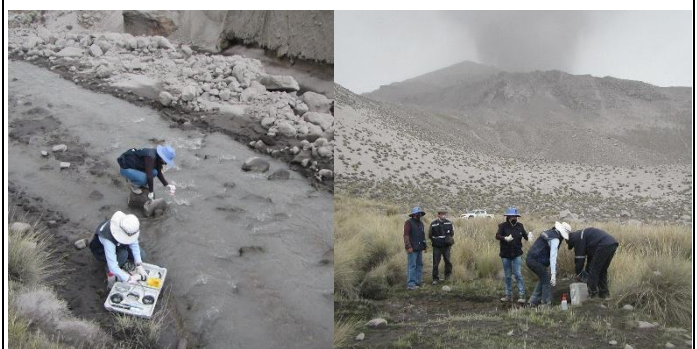
En la cuenca Tambo – Alto Tambo, de acuerdo a los resultados de campo (pH, temperatura, oxígeno disuelto y conductividad) la calidad del agua superficial y afloramientos en el lado sur no ha sido afectada por la erupción del volcán Ubinas.

Vistas del monitoreo realizado por la Autoridad Administrativa del Agua Caplina – Ocoña los días 10 y 17 de abril.

En consideración a la alerta naranja, se ha dispuesto que la Autoridad Administrativa del Agua Caplina – Ocoña y la Dirección de Gestión de la Calidad de Recursos Hídricos continúen con el monitoreo permanente de los parámetros básicos y de ser el caso, de metales, sulfuros, nitratos y fosfatos, en el flanco norte y sur del volcán.
