CONOCIMIENTO DEL PELIGRO

MONITOREO DE LA CALIDAD DEL AGUA

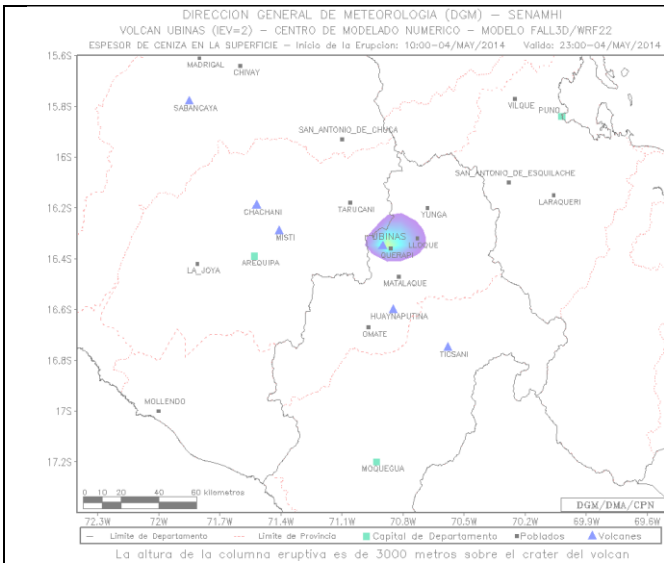
Según el pronóstico **dispersión de ceniza**, elaborado por SENAMHI-OVI, para las próximas 15 horas indica que la dispersión de ceniza será en dirección noreste (Figura 1).

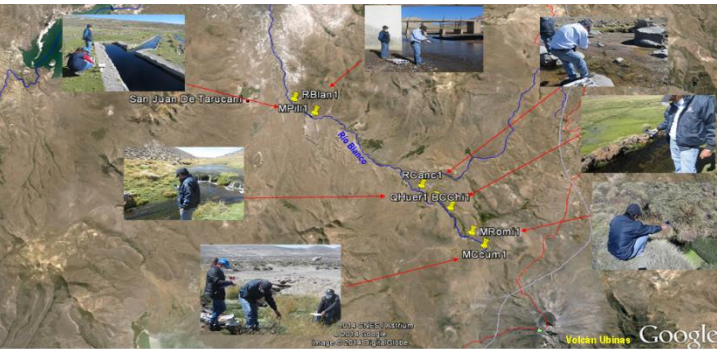
Puntos de monitoreo en las cuencas Chili

El último monitoreo se realizó el día 26 de abril del 2014.

En cuanto al pH, presenta valores ligeramente básicos con un pico de 8,86 en el punto RBlan1 ubicado en el río Blanco; por otro lado en el punto MCcum1 el valor de pH es ligeramente ácido con un valor de 6.04, esto debido a la geoquímica natural de la zona.

Los puntos MCcum1 y MRomi1 presentan valores de oxígeno disuelto por debajo de lo establecido en el ECA, con 4,02 y 3,08 respectivamente; valores encontrados en los manantiales monitoreados debido a la presencia de aguas estancadas con carga orgánica de origen natural.

Los valores de conductividad eléctrica indican bajo contenido de sales en el agua, encontrándose óptimas para su uso de acuerdo a la Categoría 1-A2 del ECA-Agua.
