Dirección General
de Salud Ambiental

INFORME N° 001860-2010/DEPA-APRHI/DIGESA

Asunto : Evaluación de los resultados de los monitoreos realizados a los Recursos Hídricos en la cuenca del río Rímac, en el marco del Convenio N° 002-2009/MINSA, correspondiente al periodo de agosto a diciembre de 2009.

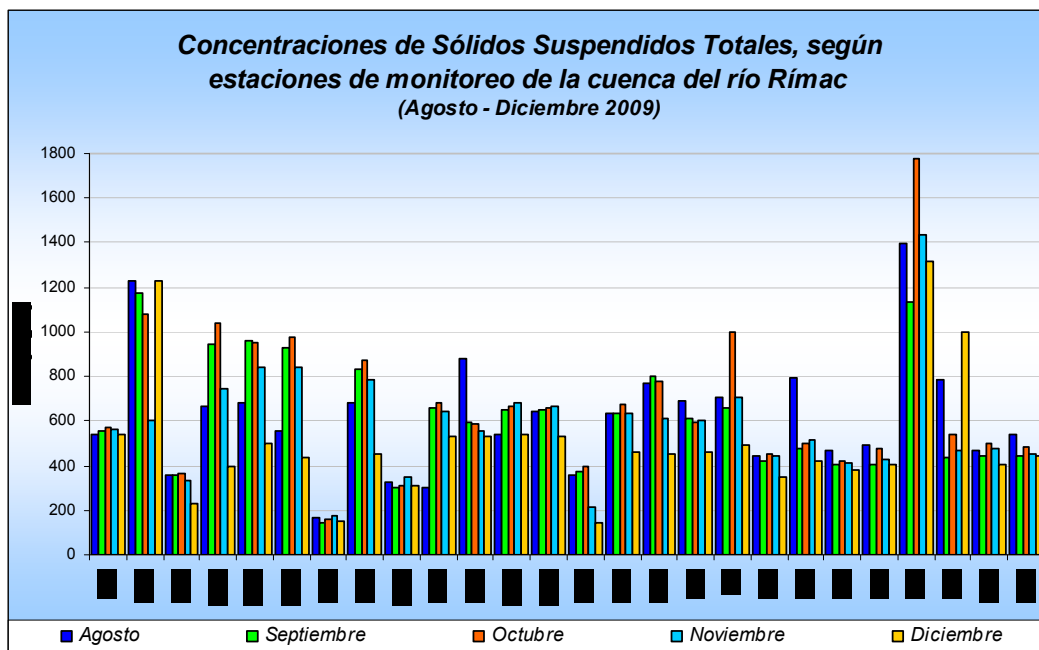
En la cuenca del río Rímac, se tiene que el valor mínimo encontrado de SST fue de 142 mg/L en la estación E-03 “Río Blanco, estación metereológica SENAMHI”, en setiembre de 2009; y, el valor máximo fue 1 778 mg/L en la estación E-17 “Río Huaycoloro, antes de la unión con el río Rímac”, en el mes de octubre de 2009.

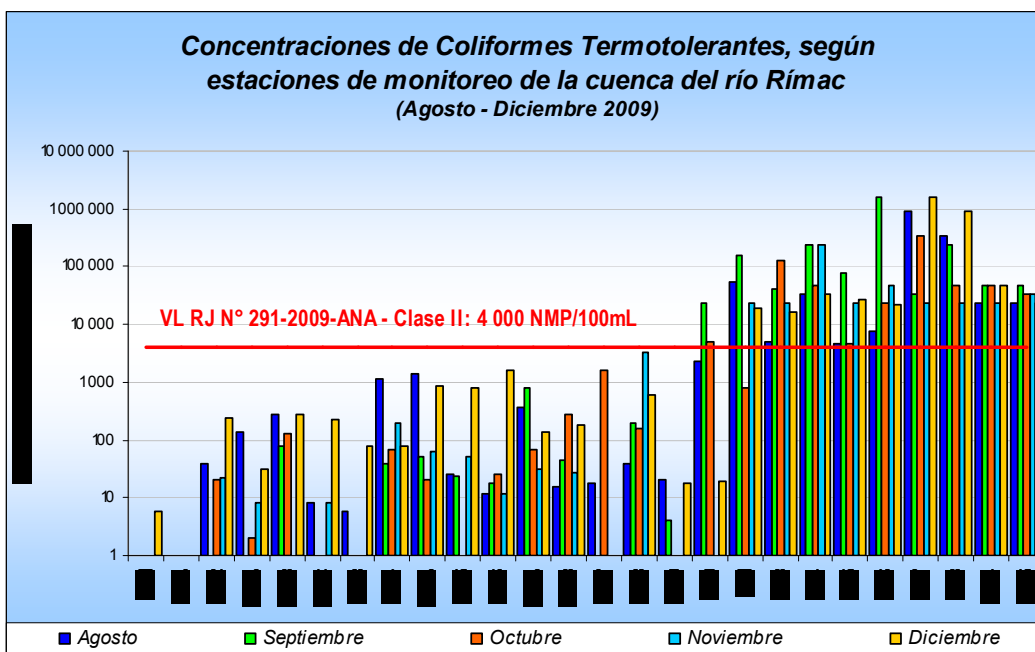
En este caso, de la información obtenida, se concluye que las aguas de la cuenca del río Rímac, al igual que en el caso anterior, presentan un incremento progresivo de contaminación por presencia de coliformes termotolerantes, conforme se viene involucrando la población urbana, llegando a superar el valor límite establecido en la R.J. N° 0291-2009-ANA para la Clase II de 4 000,00 NMP/100mL, incumplimiento de la normativa ambiental a partir de la estación E-10 “Río Rímac, puente Surco, Carretera Central km 66” hasta la estación E-25 de la Planta de La Atarjea.

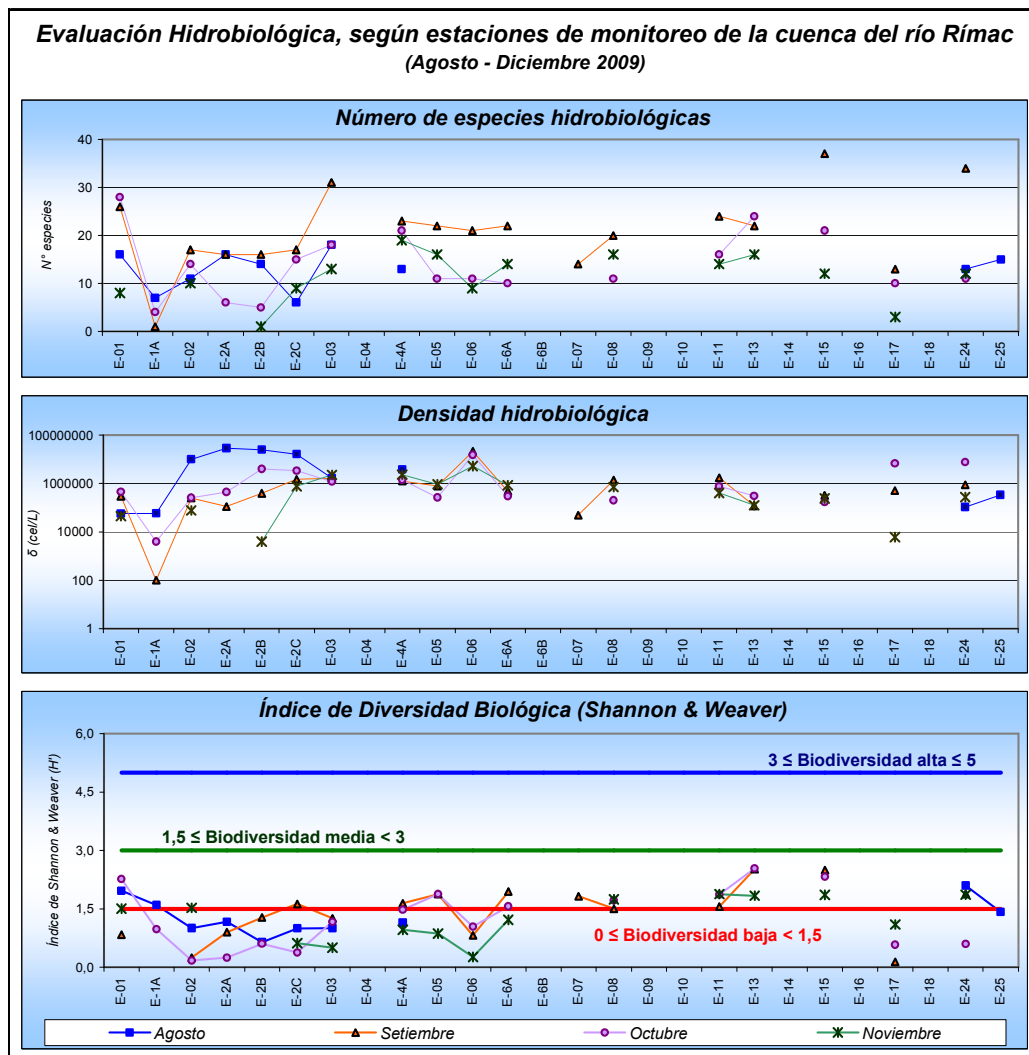
Al analizar la gráfica del *índice de diversidad biológica* de la cuenca del río Rímac, empleando el índice de Shannon & Weaver (H'), se observa que; a lo largo de toda su extensión, el río Rímac presenta una biodiversidad variable con mayor ocurrencia de índices menores a 1,5 bits/ind, valor indicativo de baja biodiversidad en la parte alta de la cuenca, mejorando paulatinamente aguas abajo, alcanzando valores mayores a 1,5 bits/ind en la parte media y baja de la cuenca.

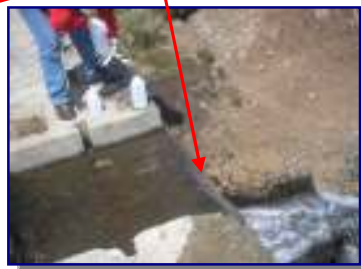
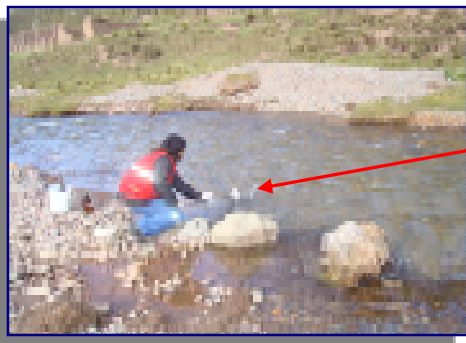
*Estación E-02.
Río Chinchán, puente Ferrocarril,
Carretera Central km . 119,5.
Toma de muestras de agua del recurso
hídrico y preservación de muestras, según
Protocolo de Monitoreo de Aguas.*

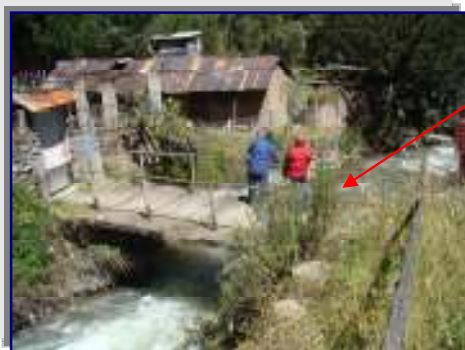
*Estación E-03.
Río Blanco, puente Estación
Meteoreológica SENAMHI,
Carretera Central km 101.
Medición de parámetros de campo.*
