RESOLUCIÓN N° 1060-2024-ANA-TNRCH

N° DE SALA	:	Sala 1
EXP. TNRCH	:	651-2024
CUT	:	133823-2023
IMPUGNANTE	:	Matilde Calsin Calsin
MATERIA	:	Procedimiento administrativo sancionador - Recursos Hídricos.
SUBMATERIA	:	Ocupar, utilizar o desviar los cauces, riberas o fajas marginales, sin autorización.
ÓRGANO	:	AAA Titicaca
UBICACIÓN	:	Distrito : Puno
POLÍTICA	:	Provincia : Puno
	:	Departamento : Puno

Sumilla: Cuando se verifica la realización de actividades de relleno, nivelación y cercado en un área que corresponde con el bien asociado al agua, entonces queda demostrada la ocupación del cauce.

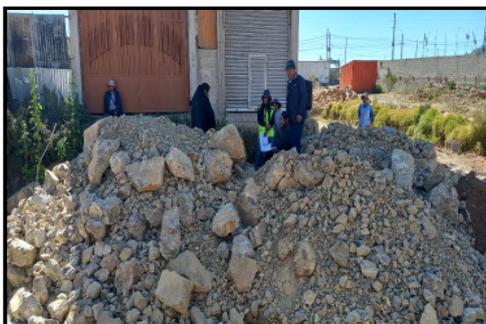
Foto N° 01: En la vista fotográfica se puede apreciar, que a la margen izquierda del Río Salcedo vienen realizando el relleno del cauce, con material de tierra y desmonte, la verificación se realizó con la participación de la responsable que viene rellenando el cauce.

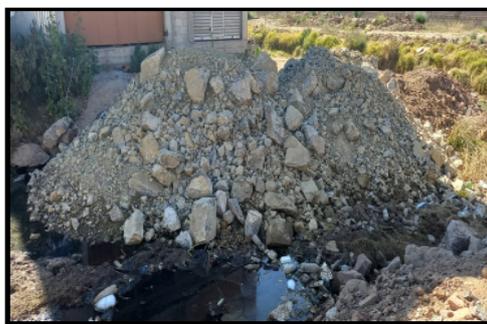
Foto N° 02: En la vista fotográfica se puede apreciar, la ocupación del cauce, es a la margen izquierda

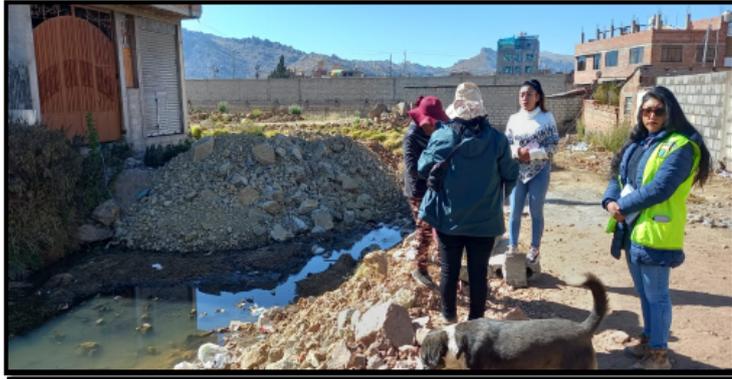
Foto N° 03: En la vista fotográfica se puede apreciar, la verificación del río Salcedo se ha realizado con la participación del representante de la Municipalidad del Centro Poblado de Salcedo.

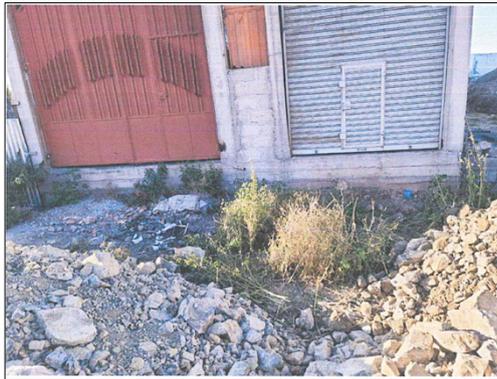
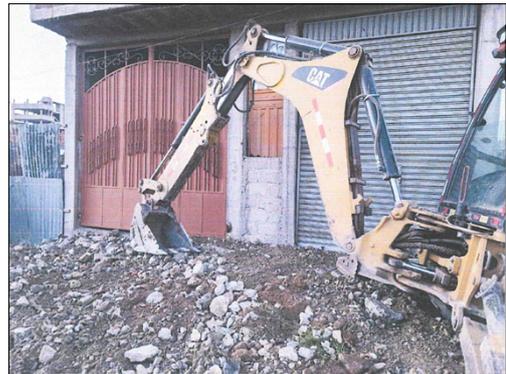
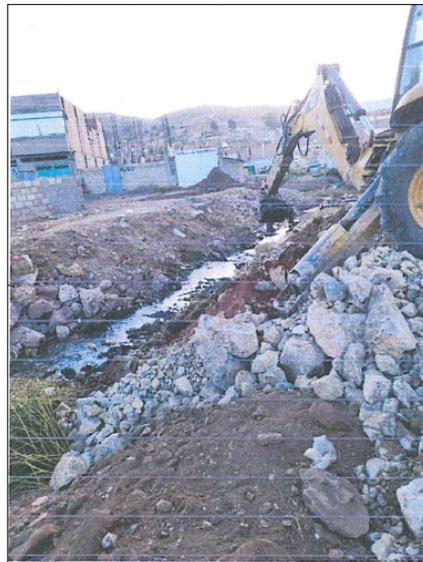
- b) El escrito de fecha 07.07.2023, por medio del cual la señora Matilde Calsin Calsin señaló que se trajo el material de relleno para la nivelación del frente de su vivienda, además, después de la inspección ocular, ha nivelado el material de relleno y ha limpiado el cauce del río Salcedo utilizando maquinaria. Adjuntó entre otras, las siguientes imágenes:

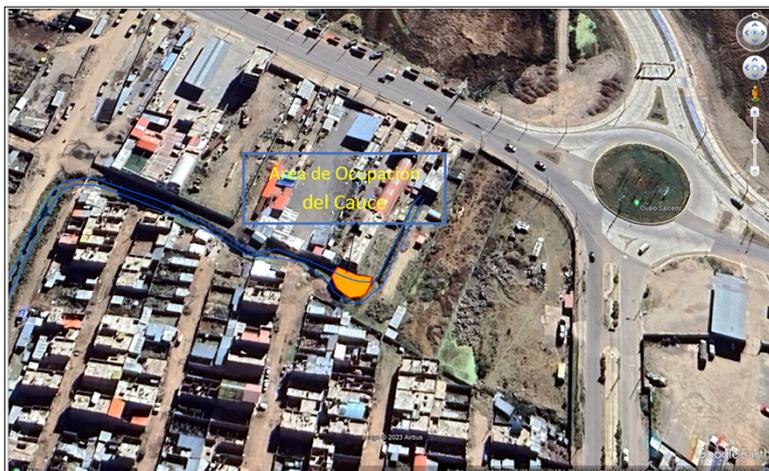
Figura 1.- Imagen satelital, ubicación del relleno del cauce que viene realizando

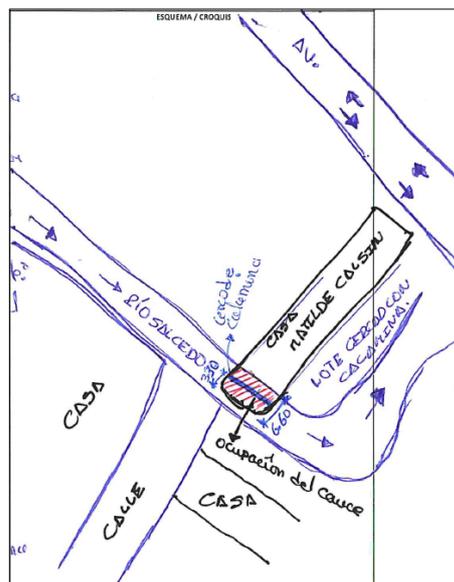
Fuente: Acta de inspección ocular del 15.08.2023

- d) El escrito de fecha 02.08.2023, mediante el cual, la señora Matilde Calsin Calsin reiteró que el material ha sido nivelado frente a su vivienda y que se efectuó la limpieza del río con maquinaria para que el agua fluya
- e) El acta de inspección ocular de fecha 15.08.2023 realizada por la Administración Local de Agua Ilave en la que se constató que el material de relleno aún continuaba ocupando el cauce del río Salcedo frente a la vivienda de la señora Matilde Calsin Calsin, además, se había instalado un cerco de calamina de 7.50 metros de longitud entre las coordenadas UTM (WGS 84): 393095 mE – 8245780 mN hasta UTM (WGS 84): 393091 mE – 8245774 mN. Se elaboró el siguiente esquema:

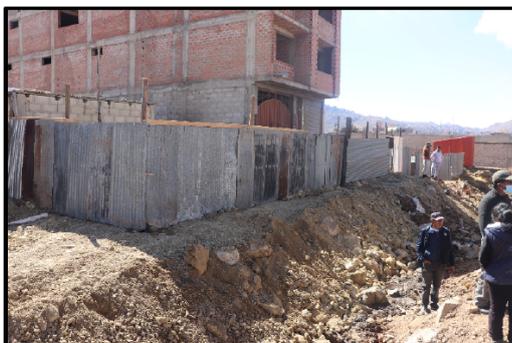
Foto N° 03: En la vista fotográfica se puede apreciar, que, en el mismo punto verificado en fechas anteriores, ha continuado con rellenar y ocupar (material de relleno y cerco perimétrico) el cauce del río Salcedo. Vista fotográfica de la verificación en fecha 15.08.2023.

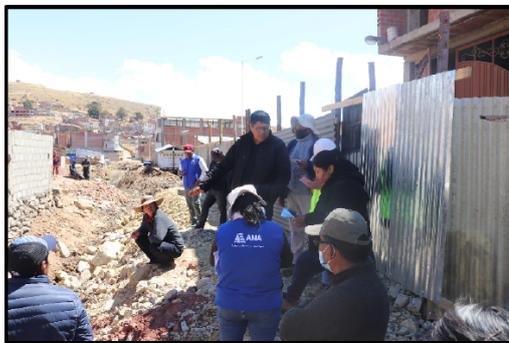
Foto N° 04: En la vista fotográfica se puede apreciar, la verificación del río Salcedo con la participación de las autoridades locales, en donde se aprecia que en el área rellenado con material lastre y cerco de calamina. Vista fotográfica de la verificación en fecha 15.08.2023.
