## **RESOLUCION N° 0644-2025-ANA-TNRCH**

<b>N° DE SALA</b>	:	Sala 1
<b>EXP. TNRCH</b>	:	707-2024
<b>CUT</b>	:	36437-2023
<b>IMPUGNANTE</b>	:	Pedro Huayta Díaz
<b>MATERIA</b>	:	Procedimiento Administrativo Sancionador – Aspectos generales
<b>SUBMATERIA</b>	:	Principio de Tipicidad
<b>ÓRGANO</b>	:	AAA Chaparra – Chincha
<b>UBICACIÓN</b>	:	Distrito : Independencia
<b>POLÍTICA</b>	:	Provincia : Pisco
	:	Departamento : Ica

**Sumilla:** La ejecución o modificación de obras hidráulicas en infraestructura hidráulica menor es autorizada por la Autoridad Nacional del Agua por medio de la aprobación del POMDHI que elabora y presenta el operador de la infraestructura hidráulica.

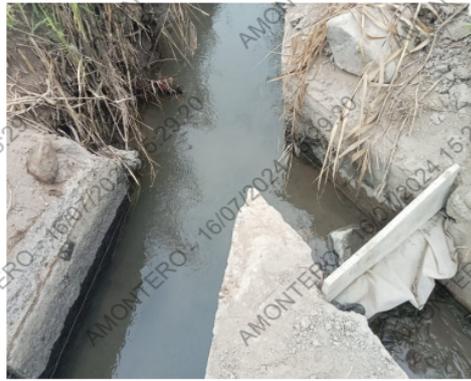
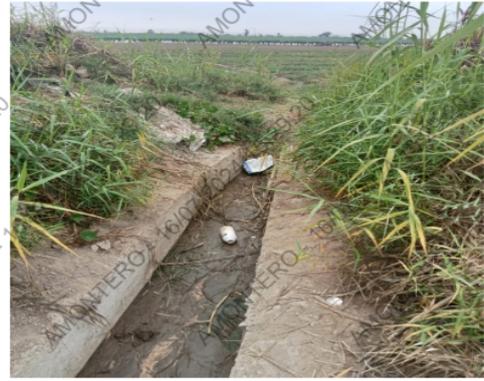
*Se ha modificado el L2 Huarangal hacia la margen derecha en un tramo aproximado de 20 m., y construido una toma predial de concreto sin autorización alguna para el predio de UC:05073 en posesión del Sr. Pedro Huayta Diaz, en el punto de coordenadas UTM WGS 84: 386144 E – 8486782 N*

- d) Las fotografías anexas en el Informe N° 0071-2023-ANA-AAA.CHCH-ALA.P/LEMP, en las que se aprecia la modificación del L2 el Huarangal hacia la margen derecha en un tramo aproximado de 20m y construido una toma predial de concreto, sin autorización alguna para el predio de UC05073 en posesión del Sr. Pedro Huayta Diaz, en el punto de coordenadas UTM WGS 84 386144E – 8486782N. asimismo, la modificación al L2 Huarangal hacia la margen derecha en el punto de coordenadas UTM WGS84: 385979E – 8486900 N, en un tramo aproximado de 40m del informe de la Junta, los trabajos se han realizado con maquinaria pesada en febrero del 2023.

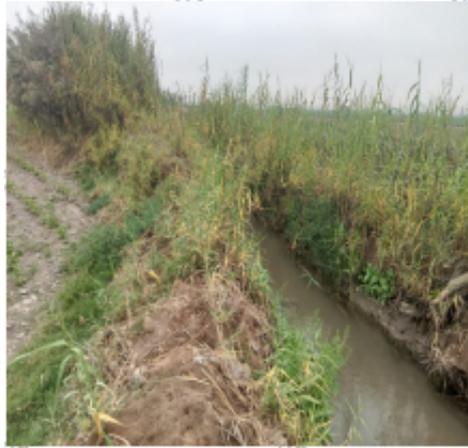
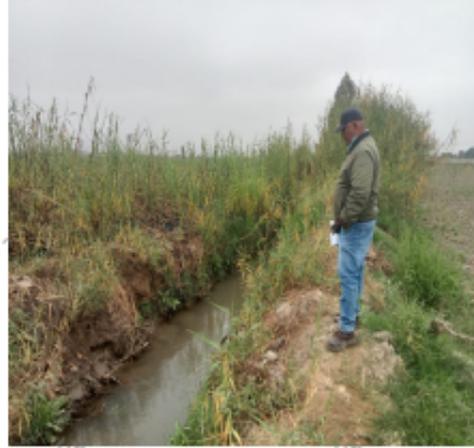
*Se ha modificado el L2 Huarangal hacia la margen derecha en el punto de coordenadas UTM WGS 84: 385979 E – 8486900 N., en un tramo aproximado de 40 m., del informe de la Junta, los trabajos se han realizado con maquinaria pesada en febrero del 2023*
