**INFORME TECNICO N° 0164-2025-ANA-AAA.CO/MATL**

**ASUNTO :** DELIMITACIÓN DE FAJA MARGINAL DE LA QUEBRADA “SAN CARA” – SECTOR SAN CARA Y YUNGUYO.

El estudio presentado por el administrado tiene nombre de **“Delimitación de Faja Marginal con Huella Máxima de la quebrada “San Cara” en el ámbito del distrito de Samegua, provincia de Mariscal Nieto, departamento de Moquegua”**

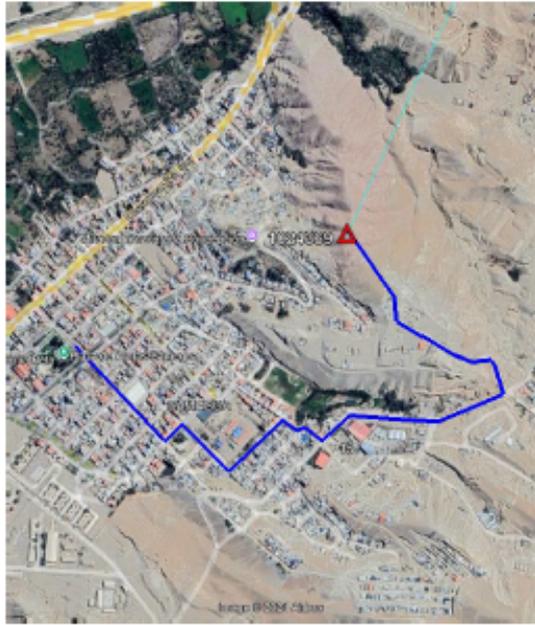
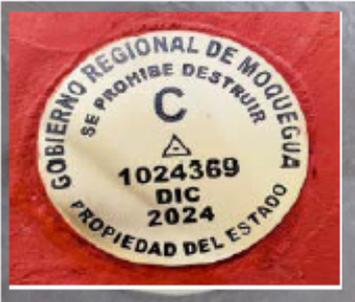
Figura 3. Punto Geodésico de orden "C" de Código (1024369)

<b>DESCRIPCIÓN</b> <ul style="list-style-type: none"> <li>La base es una estructura de concreto de color gris, en forma cuadrada de 40 cm. x 40 cm., con una profundidad de 60 cm. se incrusta una placa de bronce de forma circular de 70 mm de diámetro, en ella lleva la inscripción codificada 1024369</li> <li>A 1814.00 metros de la plaza de Samegua, se ingresa por las vías urbanas en dirección a mirador inmaculada concepción., aproximadamente a 80.00 metros de la Trocha carrozable, se encuentra ubicado el punto 1024369</li> </ul>

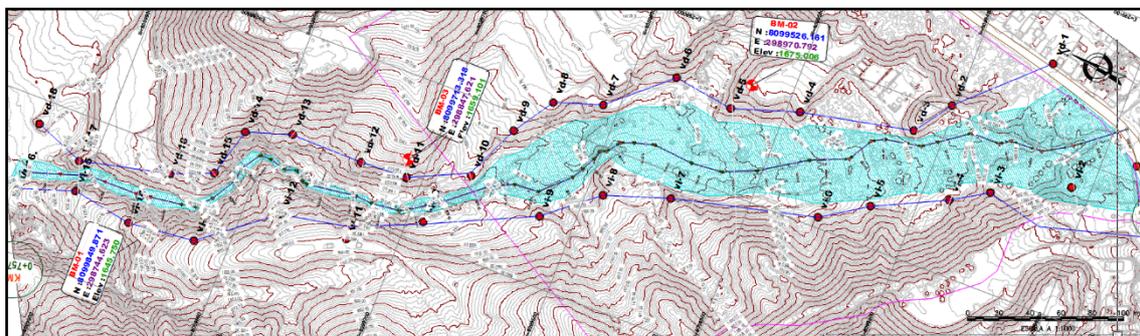
Figura 5. Área de levantamiento topográfico en la zona de estudio

El sistema de referencia adoptado para el levantamiento topográfico de Sector SAN CARA Y YUNGUYO, tomando como base el punto de control MOQUEGUA (MQ03) de rastreo permanente para el post procesado conjuntamente por medio de la ficha técnica se corrigen los valores de la data de Control de la Red Geodésica Nacional mediante el Método Estático, proporcionada por la Entidad.

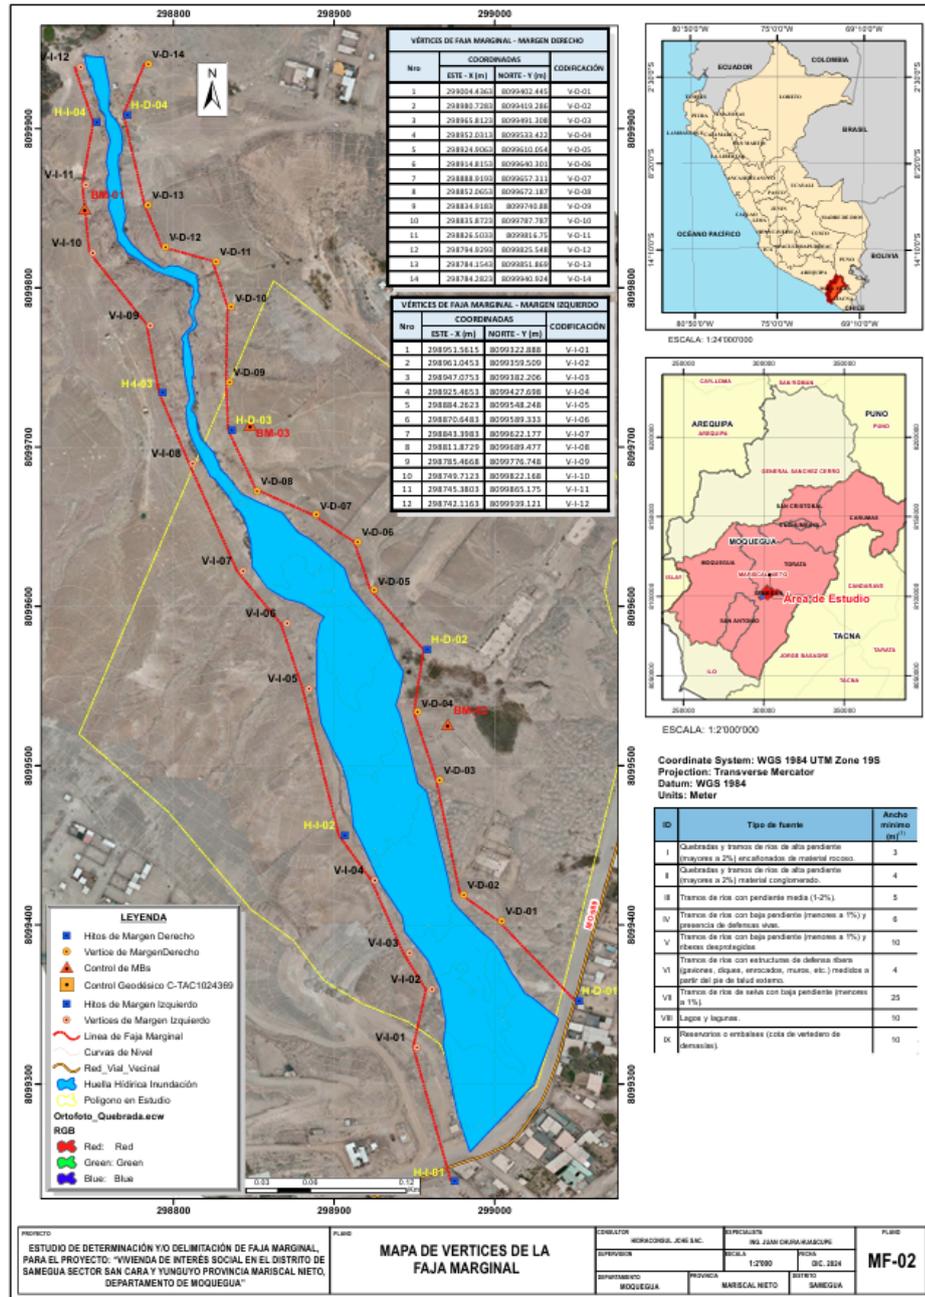
Figura 5. Propuesta del tramo a delimitar por el administrado

El administrado presenta el "ESTUDIO DE DETERMINACIÓN Y/O DELIMITACIÓN DE FAJA MARGINAL, PARA EL PROYECTO: "VIVIENDA DE INTERÉS SOCIAL EN EL DISTRITO DE SAMEGUA SECTOR SAN CARA Y YUNGUYO PROVINCIA MARISCAL NIETO, DEPARTAMENTO DE MOQUEGUA"" de acuerdo con el anexo 2 de la Resolución Jefatural 332-2016-ANA.

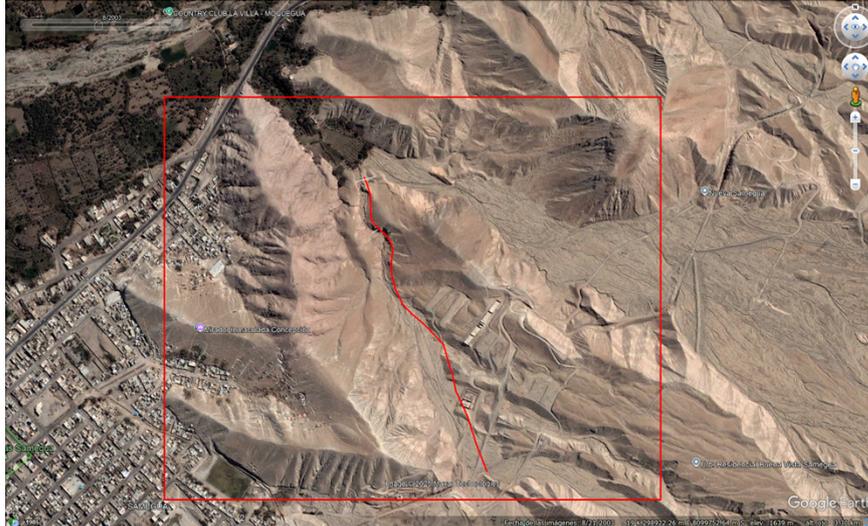
Figura 6. Imagen Google Earth 8/2003

Se ha identificado que el cauce principal presenta modificaciones atribuibles a intervenciones antrópicas que han alterado su trazo natural. Esta alteración se evidencia al comparar las imágenes satelitales históricas de Google Earth correspondientes a las fechas 27/12/2004, 19/03/2011 y 01/04/2018, con la imagen más reciente del 14/01/2023, en la cual se observa una modificación significativa en la morfología del cauce.

Además; existen modificaciones por acciones antropogénicas en el cauce de quebrada y tributarios.

Se ha verificado que el eje del cauce de la quebrada presenta modificaciones significativas producto de acciones antrópicas, principalmente asociadas a habilitaciones urbanas. Estas alteraciones han generado una pérdida parcial de la conectividad hidrológica natural, lo que incrementa el riesgo ante posibles eventos de activación del cauce.

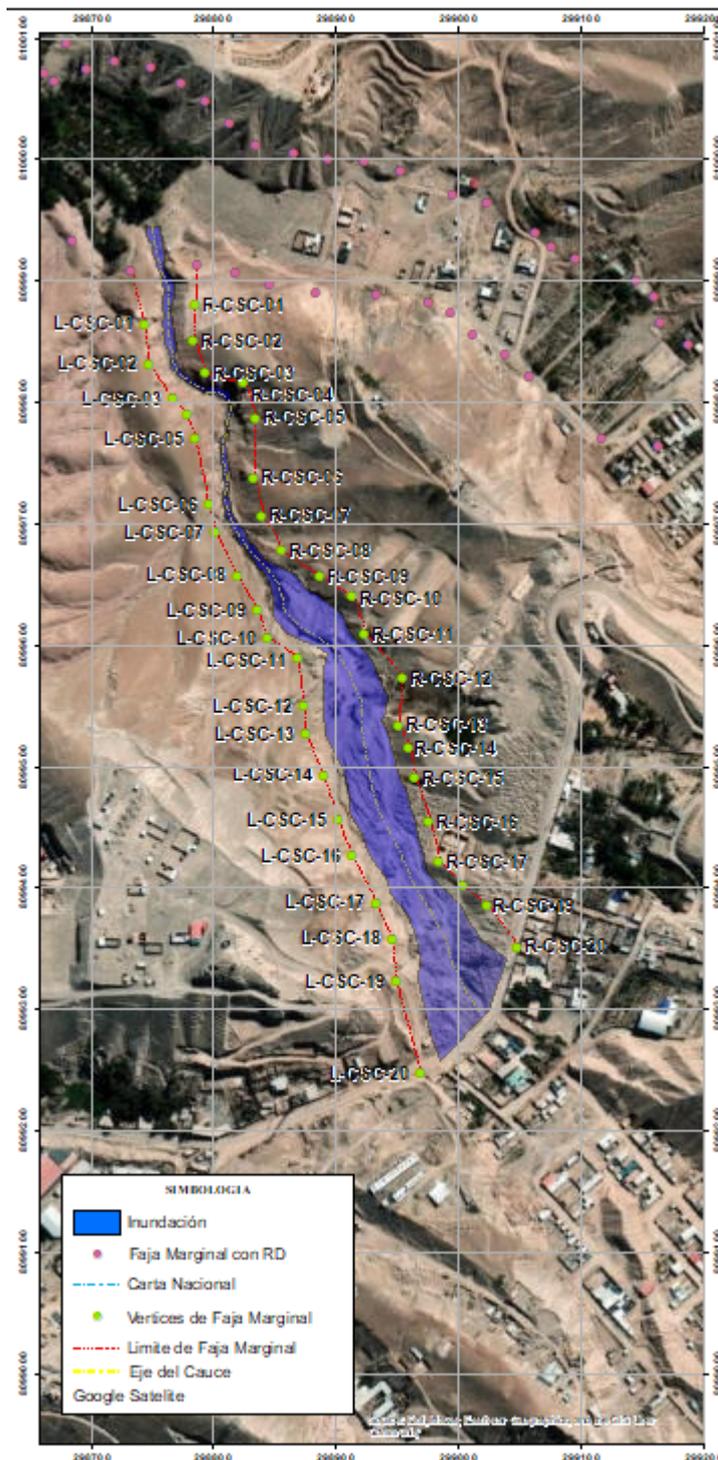
Figura 10. Delimitación de la Faja Marginal Quebrada “San Cara”

- Se identificó la pendiente de la quebrada en 12 tramos diferentes de los cuales todos superan la pendiente de 2%, clasificados como ALTA, a fin de determinar el ancho mínimo de faja marginal, según el Artículo 12 del Reglamento para la Delimitación y Mantenimiento de Fajas Marginales.

- En total se delimitaron como aproximado 0.80 km (con exactitud 0+757Km) de faja marginal de la quebrada en estudio.
- De acuerdo a las condiciones morfológicas y topográficas del cauce, se considera un ancho mínimo de 10 metros a cada margen de la quebrada analizada a partir del modelo de inundación, el mismo que permite la ejecución de actividades de conservación y protección del cauce y riberas; la operación, mantenimiento y desarrollo de proyectos de infraestructura hidráulica y forestación con fines de protección al cauce.

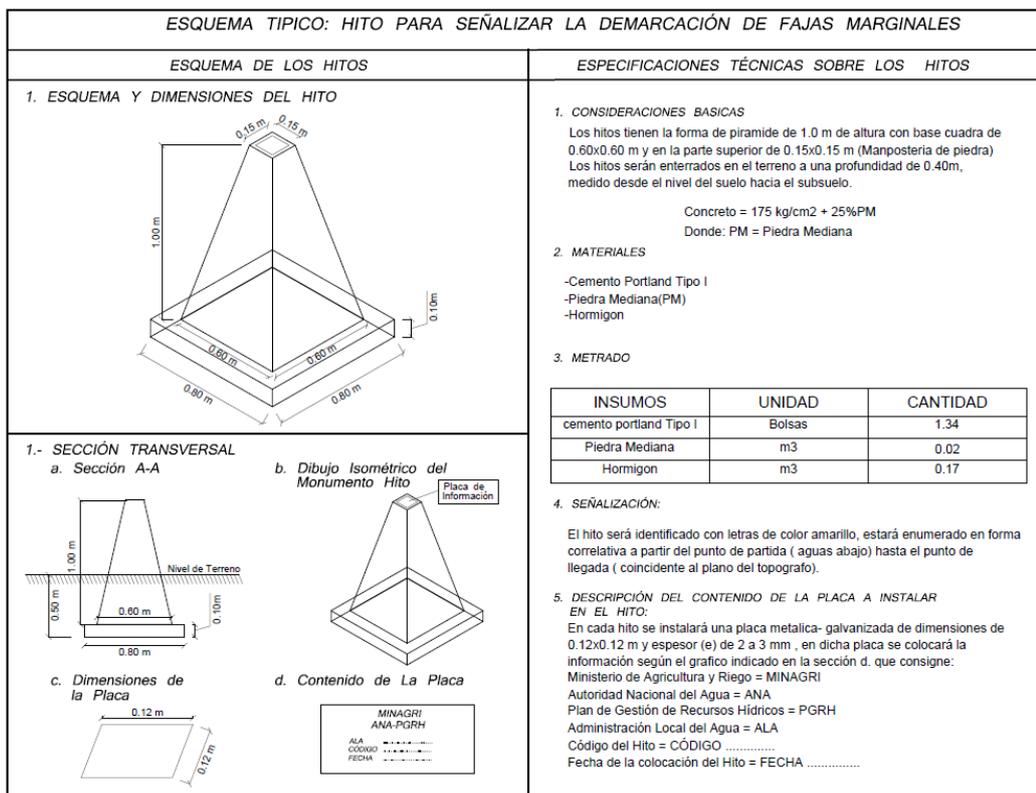
Figura 11. Esquema de hito físico.

Estos hitos deben tener forma de tronco de pirámide y estar contruidos en material noble, como concreto armado, o en otro material resistente que no se degrade con el tiempo, como la roca, garantizando así su visibilidad y permanencia.

Asimismo, conforme a las disposiciones establecidas, la colocación debe realizarse cada 50 metros como mínimo, de acuerdo con las acciones y procedimientos técnicos correspondientes respetando los vértices mencionados con anterioridad.

**5.5** Autorizar la colocación de hitos físicos de forma de tronco de pirámide y puede ser de material noble (concreto armado) u otro material que no se degrade en el tiempo (roca), cuya colocación garantice su visibilidad y permanencia, tal como establece el artículo 117 del Reglamento de la Ley de Recursos Hídricos y el artículo 15 de la Resolución Jefatural 332-2016-ANA.
