RESOLUCIÓN DIRECTORAL N° 0858-2024-ANA-AAA.PA

El expediente administrativo signado con CUT N° 205753-2023, que contiene el procedimiento administrativo sancionador seguido contra la Empresa CORPORACIÓN YOAMADA SOCIEDAD CERRADA YOAMADA S.A.C., por la comisión de las infracciones de construir, sin autorización de la Autoridad Nacional del Agua, obras de carácter permanente; así como Obstruir la margen izquierda de la faja marginal del río Challhuahuacho; procedimiento instruido por la Administración Local de Medio Apurímac – Pachachaca; y,

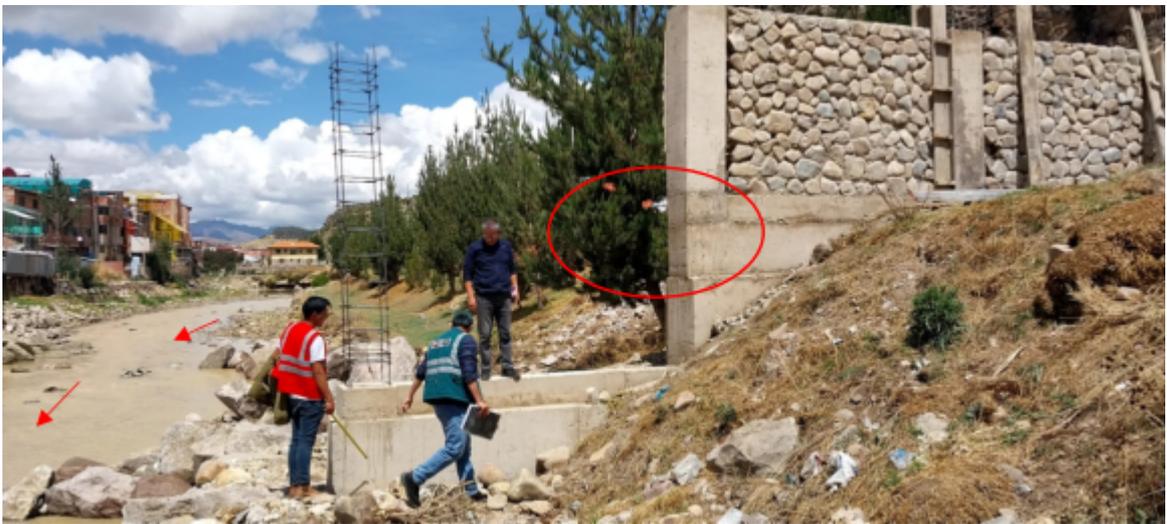
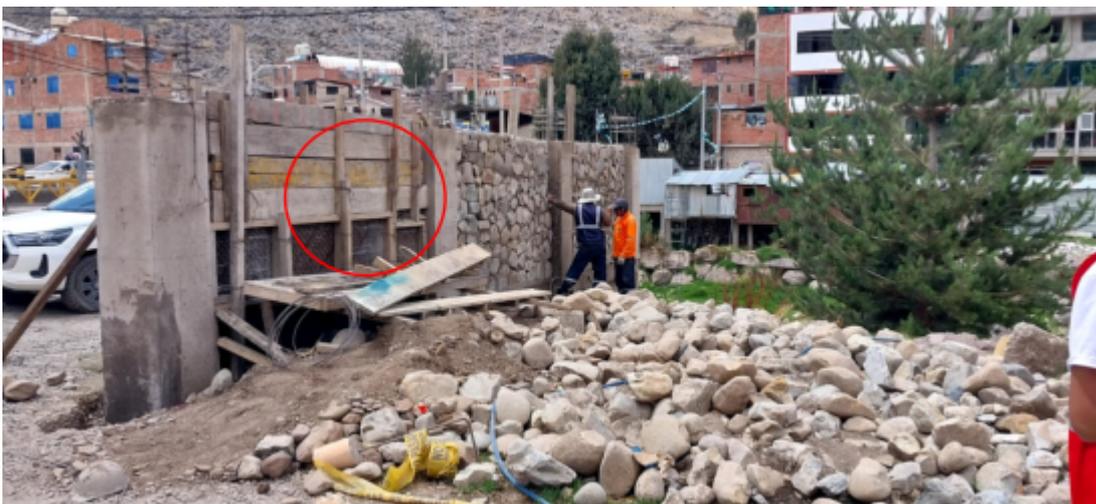
- a) En la margen izquierda de la faja marginal del río Chalhuhahuacho, entre el Hito HI-28 y HI-29 en las coordenadas UTM Datum WGS-84 Zona 18 Sur (E: 797 180 m, N: 8 437 491 m) Aguas arriba del puente Chalhuhahuacho, (sector Imapata) donde se puede observar la construcción de un muro de concreto armado de carácter permanente, con dimensiones de 0.70m x 1m de alto; 3.8m de largo; las dimensiones del muro varían a una altura de 2.30m y llegando a una longitud de más de 11 m.

- b) El muro de concreto de carácter permanente ubicado en el margen izquierdo del río Chalhuhahuacho, al momento de la verificación se encontraba en proceso de construcción, el señor Jose Antonio Bustamante Cruz refiere ser el (copropietario del predio) quien indica que las construcciones se vienen realizando por la seguridad de los bienes y propiedad de la empresa CORPORACIÓN YOAMADA
