RESOLUCIÓN N° 186 -2021-ANA/TNRCH

EXP. TNRCH : 587-2020
 CUT : 149751-2020
 IMPUGNANTE : Agrícola Serengueti S.A.C.
 ÓRGANO : AAA Chaparra-Chincha
 MATERIA : Procedimiento administrativo sancionador
 UBICACIÓN : Distrito : Túpac Amaru
 POLÍTICA : Provincia : Pisco
 Departamento : Ica

Se declara infundado el recurso de apelación interpuesto por la empresa Agrícola Serengueti S.A.C. contra la Resolución Directoral N° 452-2020-ANA-AAA-CH.CH: debido a que sus fundamentos han sido desvirtuados y se encuentra acreditada la comisión de la infracción.

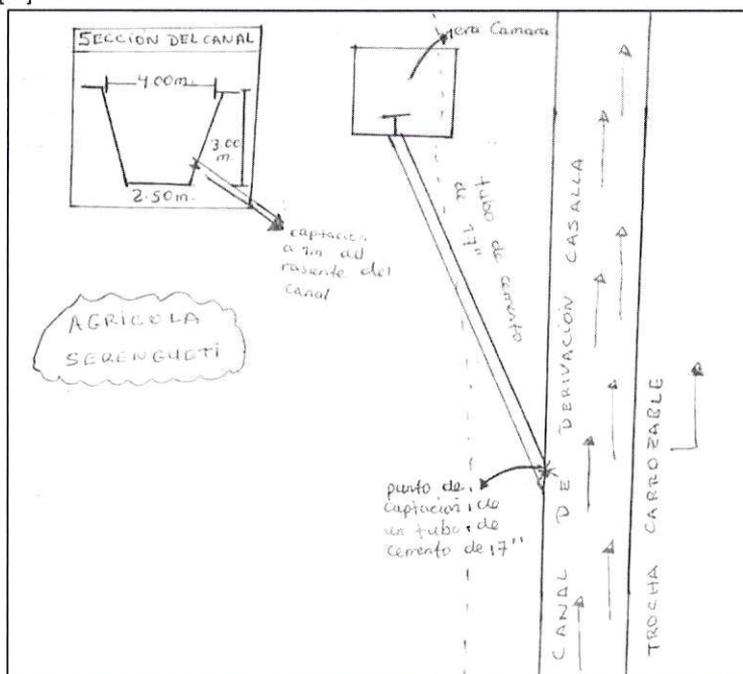
- Se constató a 1m de la rasante del canal un punto de captación, siendo esta de un tubo de cemento de 17" pulg. en la margen izquierda del Canal, aguas abajo, en el punto en coordenadas UTM WGS 84: 379 958 E; 8 485 253 N; hasta las coordenadas 379 942 E; 8 485 246 N; que culmina en la primera caseta de material noble.
- La sección del Canal de Derivación Casalla es de 2.50 m; siendo la base menor y la base mayor de 4 m; de una altura de 3.00 m aproximadamente.

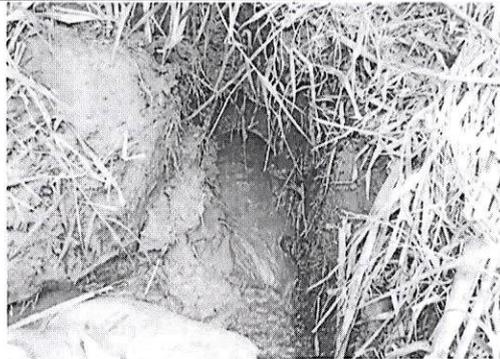
- «Se constató en la margen izquierda a 1m., de altura de la rasante del canal la apertura de una captación mediante un tubo de 17" desde el punto de inicio en coordenadas UTM WGS 84: 379 958E, 8 485 253N, hasta el punto en coordenadas 379 942E., 8 482 246N., sumando una longitud de 18.5 m, culminado en la primera caseta de bombeo de material noble, esta obra fue ejecutada por la empresa agrícola Serengueti S.A.C., sin la autorización de la Autoridad Nacional del Agua.»

- «La sección del canal de derivación Casalla es de forma trapezoidal siendo la base menor de 2.50 m., la base mayor de 4.00 m., de una altura de 3.00 m., aproximadamente, ámbito de la Comisión de Usuarios del Sub Sector Hidráulico Casalla.»

Apertura de una captación mediante una tubería de 17", situada en punto de coordenadas UTM WGS 84: 379 958E; 8 485 253N.

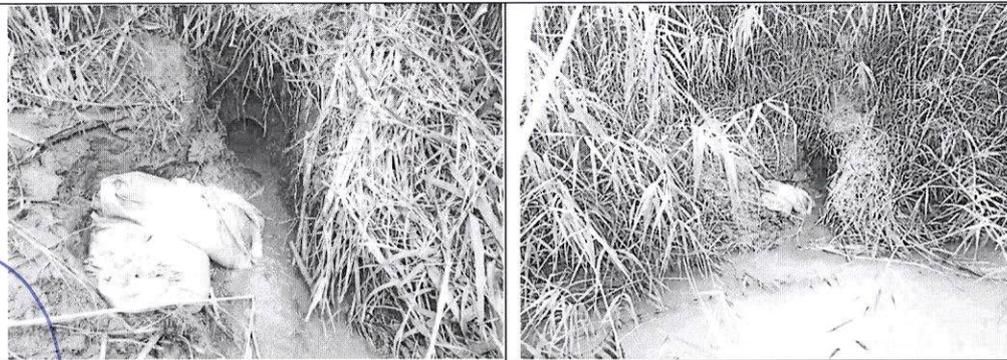
Se aprecia el daño a la infraestructura hidráulica

- [...] la calidad de la infraestructura (CD Casalla) si ha sido desmejorada, ya que se ha realizado una apertura en su pared lateral de la margen izquierda, que hace cuando se conduce agua por el canal que el agua ingrese por dicha apertura y no permitiría el libre flujo, lo cual hace disminuir la eficiencia de conducción.

ARTÍCULO 3° - DISPONER como medida complementaria que la empresa Agrícola Serengueti S.A.C.; restablezca a su estado original el canal de derivación Casalla debiendo realizar el retiro total de la tubería instalada en las coordenadas UTM (WGS84) 379,958 mE – 8'485,253 mN hasta el punto de las coordenadas UTM (WGS84) 379,942 mE – 8'485,246 mN, en un plazo de diez (10) días hábiles contados a partir del día siguiente de notificada la presente resolución
 [...]
