RESOLUCIÓN N° 0332-2022-ANA-TNRCH

EXP. TNRCH : 073-2022
CUT : 63830-2021
IMPUGNANTE : Corporación Rico S.A.C.
MATERIA : Procedimiento administrativo sancionador
ÓRGANO : AAA Caplina-Ocoña
UBICACIÓN : Distrito : Cerro Colorado
POLÍTICA : Provincia : Arequipa
Departamento : Arequipa

Se declara infundado el recurso de apelación interpuesto por la empresa Corporación Rico S.A.C. contra la Resolución Directoral N° 1190-2021-ANA-AAA.CO, debido a que dicha resolución ha sido emitida conforme a Ley.

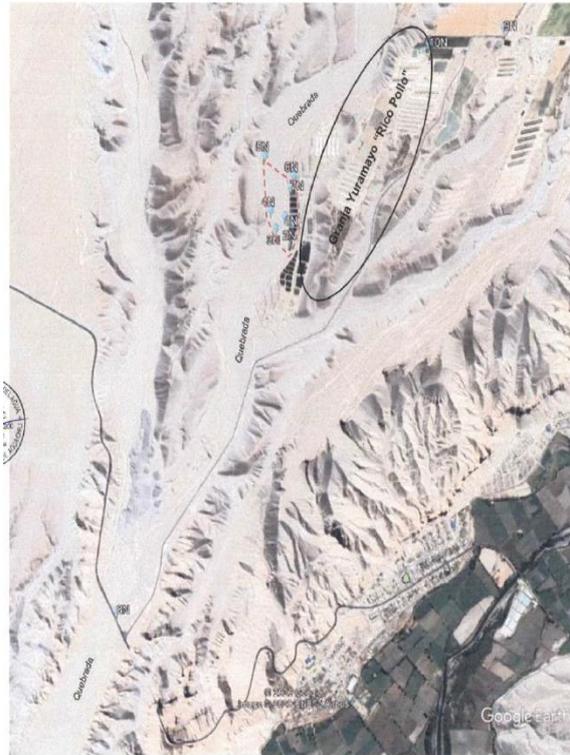
Anexo N° 01: Imagen satelital de ubicación de la empresa Corporación Rico S.A.C. - Granja Yurumayo "Rico Pollo" y lugares intervenidos. Fuente Google Earth

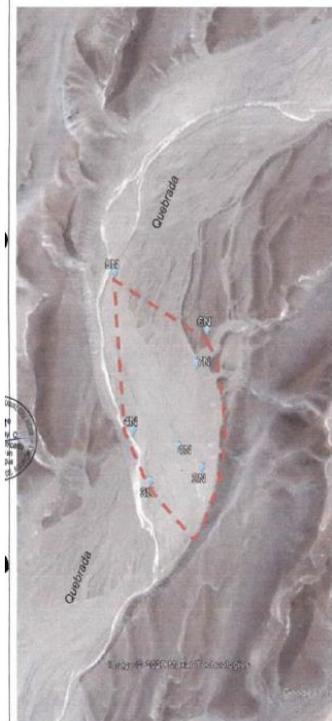
Anexo N° 02: Imagen satelital año 2016, no se observa 10 pozas en el cauce de quebrada, ocupándolo y lugares de vertimiento de agua residual por parte de la empresa Corporación Rico S.A.C. Fuente Google Earth

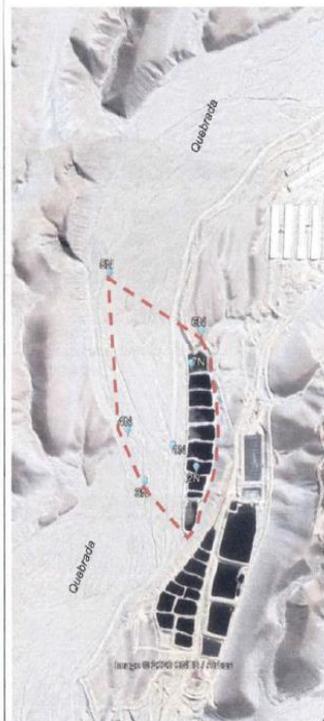
Anexo N° 03: Imagen satelital año 2019, se observa 10 pozas ocupando el cauce de quebrada y lugares de vertimiento de agua residual por parte de la empresa Corporación Rico S.A.C. Fuente Google Earth

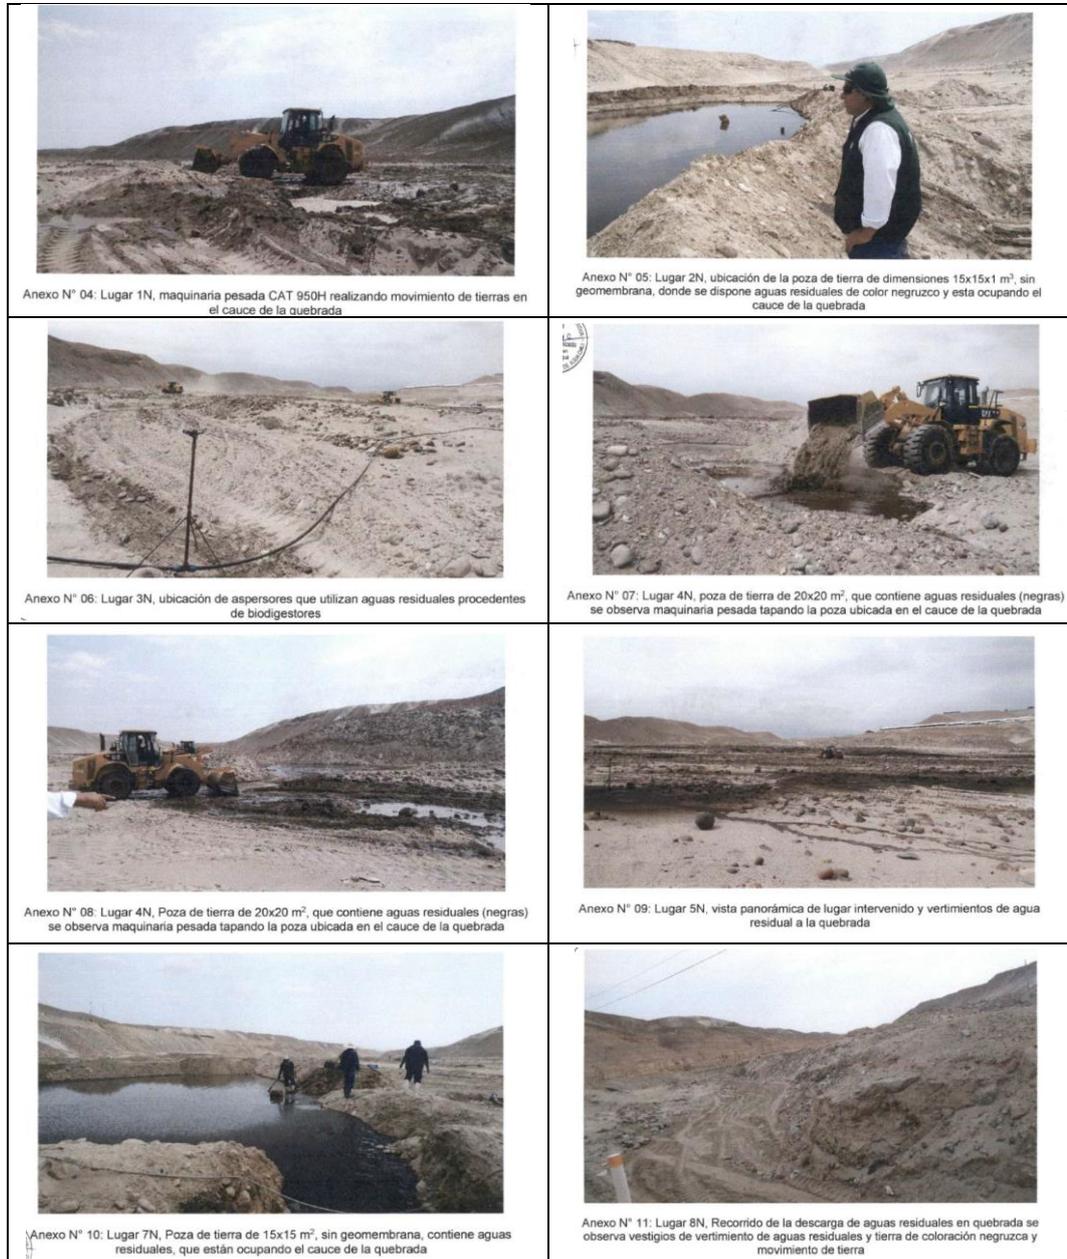
Del mismo modo, se adjuntaron las tomas fotográficas realizadas durante la inspección ocular de fecha 10.02.2020, siendo estas las siguientes:
