## **RESOLUCIÓN N° 0346-2024-ANA-TNRCH**

**Sumilla:** Se acredita la infracción referida a contaminación de fuentes de agua cuando los resultados de los muestreos superan los estándares de calidad ambiental establecidos.

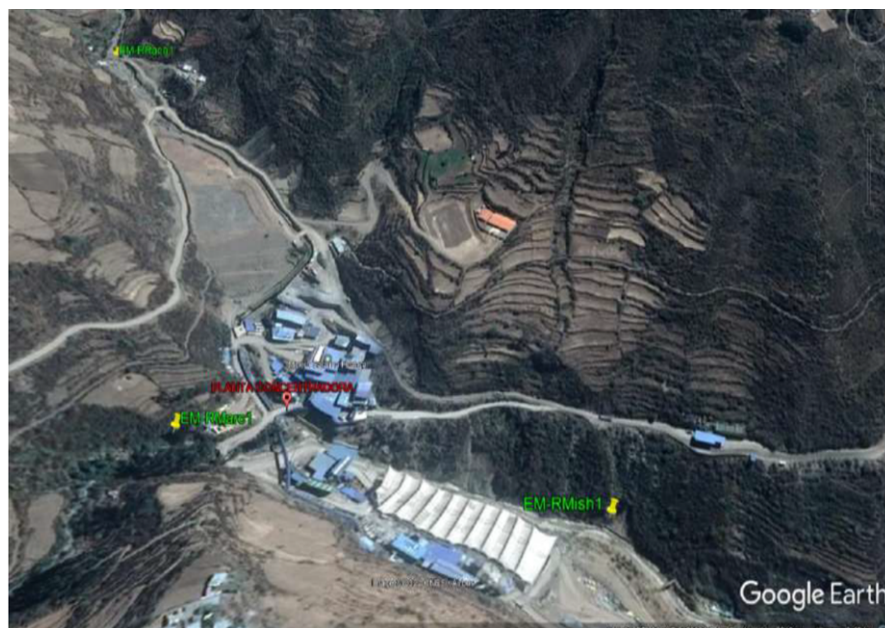
Fuente: Informe Técnico N° 0064-2022-ANA-AAA.PA-ALA.BAP/JIPQ.

- ✓ **EM-RMish1 (río Mishka): en el punto de coordenadas UTM (WGS 84) 610 958 m E - 8 450 792 m N, altitud: 3177 m.s.n.m. (a 300 m aproximadamente abajo de la planta concentradora San Jerónimo).**

- ✓ **EM-RMarc1 (río Marcachata): en el punto de coordenadas UTM (WGS 84) 610 622 m E - 8 450 843 m N, altitud: 3211 m.s.n.m. (a 100 m aproximadamente arriba de la planta concentradora San Jerónimo - antes de la unión con el río Mishka).**

- ✓ **EM-RRaca1 (río Raccaya): en el punto de coordenadas UTM (WGS 84) 610 413 m E - 8 451 418 m N, altitud: 3274 m.s.n.m. (a 700 m aproximadamente arriba de la planta concentradora San Jerónimo - antes de la unión con el río Mishka).**

Cabe precisar que la planta concentradora San Jerónimo operada por Catalina Huanca Sociedad Minera S.A.C. se ubica en el punto de coordenadas UTM (WGS 84) 610 705 m E - 8 450 880 m N.
