## **RESOLUCION N° 0909-2025-ANA-TNRCH**

| <b>MATERIA</b> | : | Procedimiento administrativo<br>sancionador - Recursos Hídricos |
| <b>SUBMATERIA</b> | : | Obstruir los cauces o cuerpos de<br>agua y los correspondientes bienes<br>asociados |

**Sumilla:** Las infracciones por dañar y obstruir se configuran, en este caso, como resultado de los trabajos de excavación y disposición de materiales en terreno adyacente a la fuente de agua

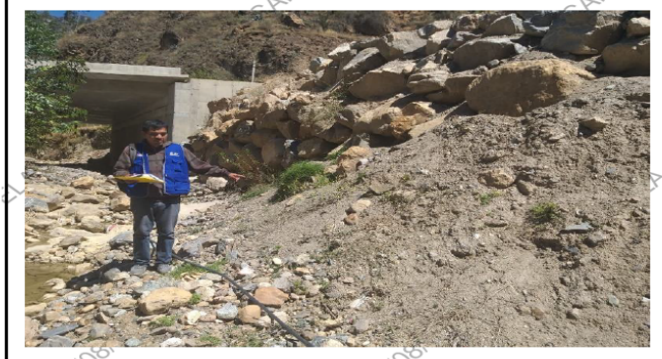
- Un enrocado en la margen izquierda de la quebrada Yanacocha en un tramo de 180 m lineales desde la coordenada UTM (WGS 84) 337 228 m E - 8 843 403 m N hasta la coordenada UTM (WGS 84) 337 407 m E - 8 843 413 m N.

FOTOGRAFIA N°1. UBICADOS EN LA MARGEN IZQUIERDA DE LA QUEBRADA YANACOA, SE OBSERVA EL REFORZAMIENTO DE LA RIBERA MEDIANTE UN ENROCADO Y DISPOSICION DE MATERIA EXCEDENTE DE CORTE, LA CUAL OBSTRUYE EL CAUCE DE LA QUEBRADA.

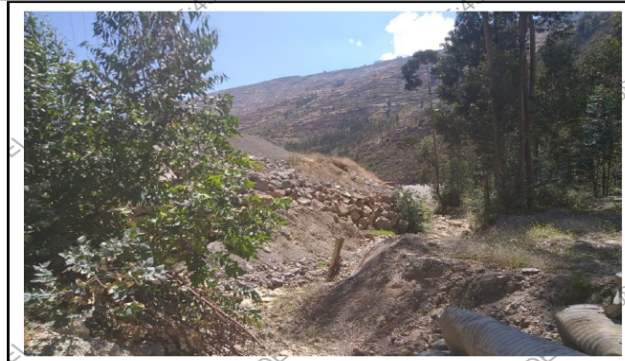
- Material o desmonte en forma de relleno en toda la ribera y la faja marginal de la margen izquierda de la quebrada Yanacocha con un volumen de material dispuesto de 600 m<sup>3</sup> aproximadamente.

FOTOGRAFIA N°2. UBICADOS EN LA MARGEN IZQUIERDA DE LA QUEBRADA YANACOA, SE OBSERVA LA DISPOSICION DE MATERIAL EXCEDENTE.

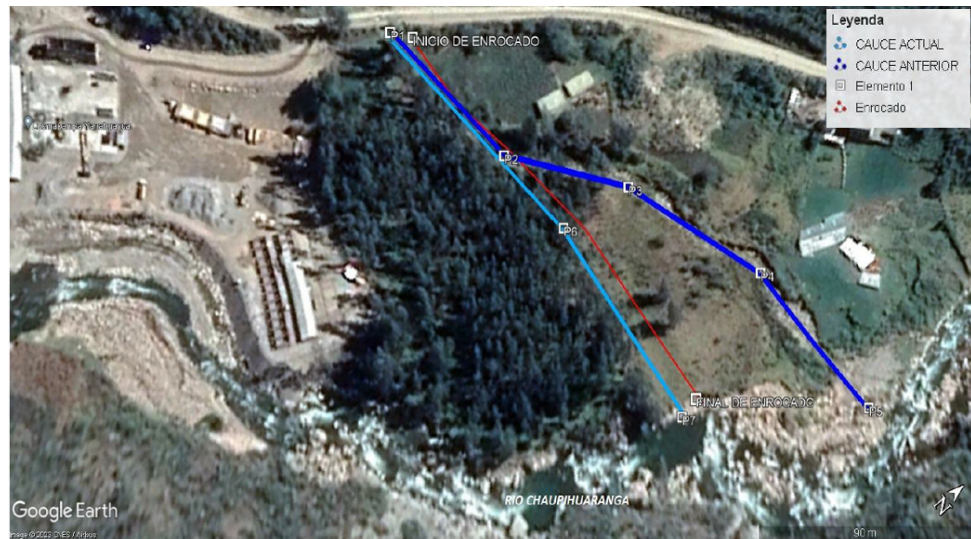
- Desviación del curso de la quebrada Yanacocha de manera que el cauce actual se ubica en las coordenadas UTM (WGS 84) P<sub>1</sub>: 337 221 m E - 8 843 397 m N a 2993 m.s.n.m., P<sub>6</sub>: 337 321 m E - 8 843 409 m N a 2976 m.s.n.m.; P<sub>7</sub>: 337 408 m E - 8 843 404 m N a 2971 m.s.n.m.

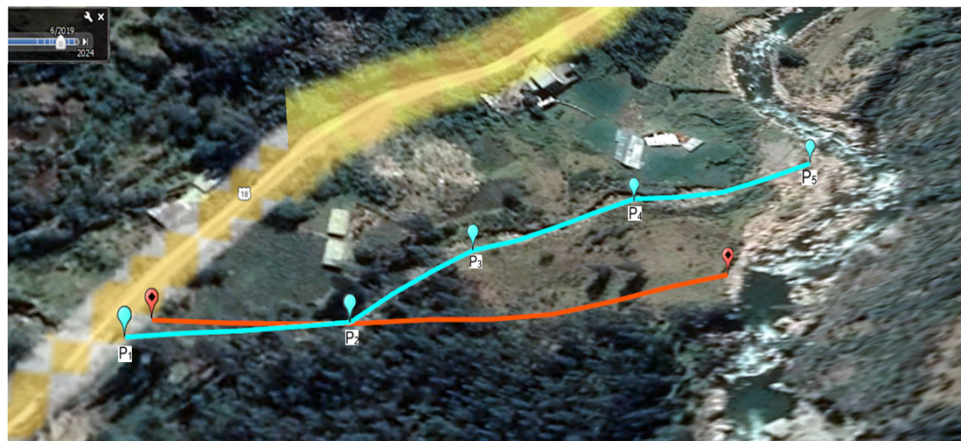
6.6.7. Del Acta de Verificación Técnica de Campo N° 0031-2023-ANA-AAA.H-ALA.ALTO HUALLAGA/EMCM se aprecia que la autoridad refiere que de acuerdo a la verificación de las imágenes satelitales del 2019 de Google Earth el cauce de la quebrada Yanacocha se encontraba en las siguientes coordenadas UTM WGS 84 Zona 18L: P<sub>1</sub>: 337221 m E - 8843397 m N a 2993 m.s.n.m.; P<sub>2</sub>: 337284 m E - 8843406 m N a 2981m.s.n.m.; P<sub>3</sub>: 337326 m E - 8843440 m N a 2978 m.s.n.m.; P<sub>4</sub>: 337388 m E - 8843465 m N a 2969 m.s.n.m.; y P<sub>5</sub>: 337457 m E - 8843469 m N a 2968 m.s.n.m.

● Cauce de la quebrada Yanacocha en el año 2019 (P<sub>1</sub>: 337221 m E - 8843397 m N; P<sub>2</sub>: 337284 m E - 8843406 m N; P<sub>3</sub>: 337326 m E - 8843440 m N; P<sub>4</sub>: 337388 m E - 8843465 m N y P<sub>5</sub>: 337457 m E - 8843469 m N).

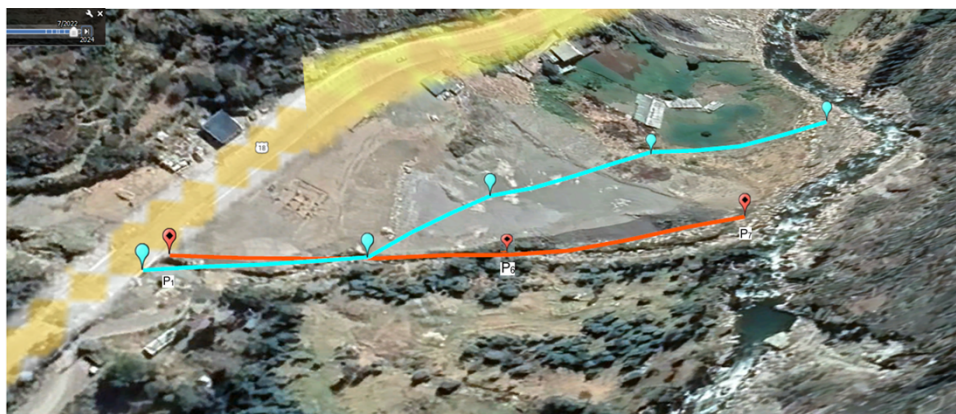
Asimismo, señala que producto del material o desmonte en forma de relleno en toda la ribera y la faja marginal de la quebrada Yanacocha en un volumen de 600 m<sup>3</sup>, se ha desviado el curso de la referida fuente de agua, ubicándose su cauce en las en las coordenadas UTM (WGS 84) P<sub>1</sub>: 337 221 m E - 8 843

397 m N a 2993 m.s.n.m.; P<sub>6</sub>: 337 321 m E - 8 843 409 m N a 2976 m.s.n.m.; y P<sub>7</sub>: 337 408 m E - 8 843 404 m N a 2971 m.s.n.m.

Cauce de la quebrada Yanacocha en el año 2019 (P<sub>1</sub>: 337221 m E - 8843397 m N; P<sub>2</sub>: 337284 m E - 8843406 m N.; P<sub>3</sub>: 337326 m E - 8843440 m N; P<sub>4</sub>: 337388 m E - 8843465 m N y P<sub>5</sub>: 337457 m E - 8843469 m N).

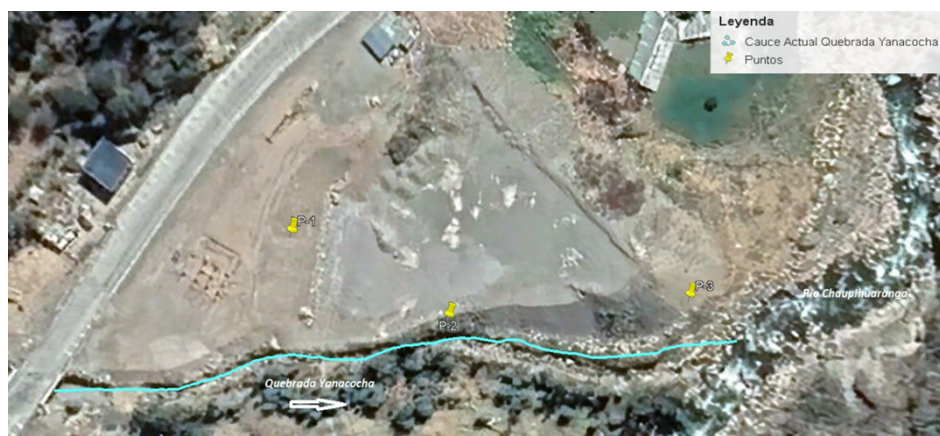
- Un enrocado de aproximadamente 180 m lineales que soporta el material compacto excedente de aproximadamente 600 m<sup>3</sup> que se extiende desde el punto de coordenadas P<sub>1</sub> al punto de coordenadas P<sub>2</sub>.

- Terreno homogéneo desde el punto de coordenadas P<sub>1</sub> al punto de coordenadas P<sub>3</sub> (UTM (WGS 84) 337 405 m E - 8 843 421 m N).

De lo expuesto, se concluye que el predio del señor Santiago Lorenzo Verástegui, el cual fue compactado y nivelado con material o desmorte producto de la ejecución de la obra “Mejoramiento del Acceso de la Población a los Servicios de Salud Fredy Vallejo Ore del distrito de Yanahuanca, provincia Daniel Alcides Carrión, región Pasco”, es colindante con la margen izquierda de la quebrada Yanacocha, la cual fue dañada y obstruida con el relleno de dicho terreno (rocas de diferente proporción de considerable tamaño y material de corte y suelo), conforme se aprecia del enrocado de 180 m lineales desde la coordenada UTM (WGS 84) 337 228 m E - 8 843 403 m N hasta la coordenada UTM (WGS 84) 337 407 m E - 8 843 413 m N.

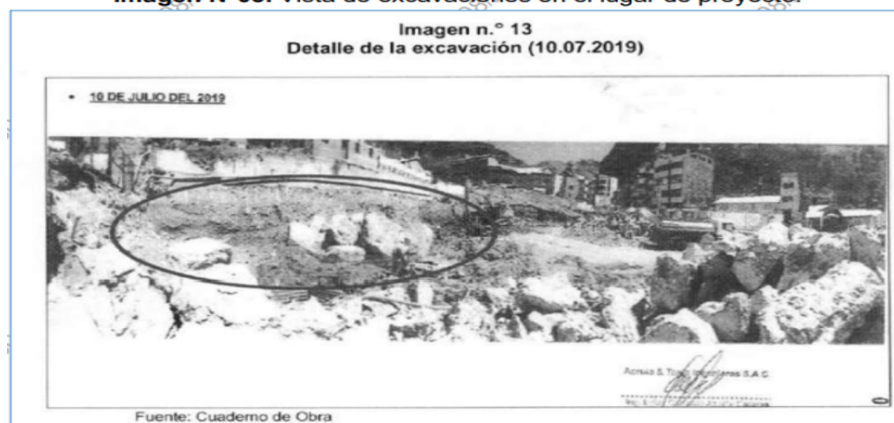
- 6.6.9. En relación al material encontrado en las referidas diligencias de verificación técnica de campo, el cual señala que no se condice con el material extraído (material arcilloso), de las excavaciones realizadas en el año 2019; es oportuno precisar que se advierte del Informe Técnico N° 0059-2024-ANA-AAA.H-ALA.ALTO HUALLAGA/EMCM que las empresas que conforman el Consorcio Pasco Vida no solo removieron material arcilloso sino rocas de un tamaño considerable producto de actividades de corte, de acuerdo con las imágenes del 10.07.2019 que obran en el Informe de Auditoría de Cumplimiento N° 015-2022-2-5348-AC.

**Imagen N°03. Vista de excavaciones en el lugar de proyecto.**
