## **RESOLUCIÓN N° 0923-2024-ANA-TNRCH**

| <b>SUBMATERIA</b> | : Efectuar vertimientos o reusó sin autorización |

**Sumilla:** La infracción por efectuar vertimiento de aguas residuales se configura por el hecho de no contar con una autorización otorgada por la Autoridad Nacional del Agua, sin que se requiera afectación del cuerpo de agua.

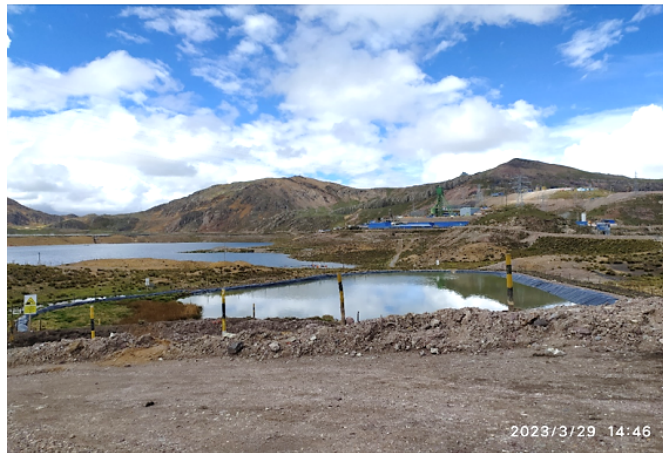
«Ubicados entre coordenadas UTM WGA-84: 343786 E y 8779900 N, se observa una poza colectora recubierta con geomembrana la cual almacena aguas de coloración turbia.

**Foto N° 01:** Poza colectora

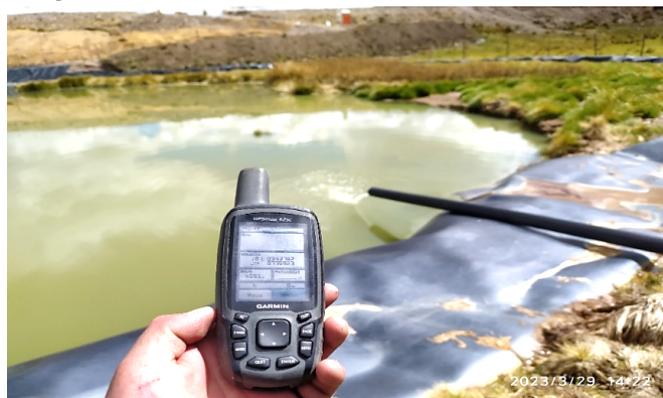
**Foto N° 02:** Aguas provenientes de las instalaciones de Compañía Minera Chungar S.A.C.

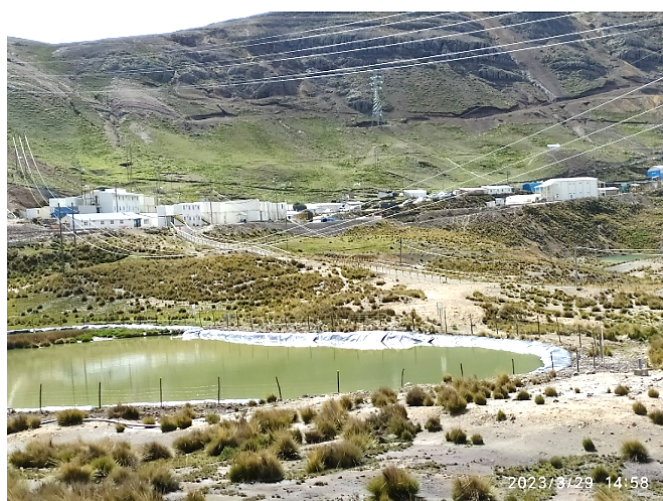
**Foto N° 04:** Vista de las instalaciones de Compañía Minera Chungar S.A.C. y poza colectora

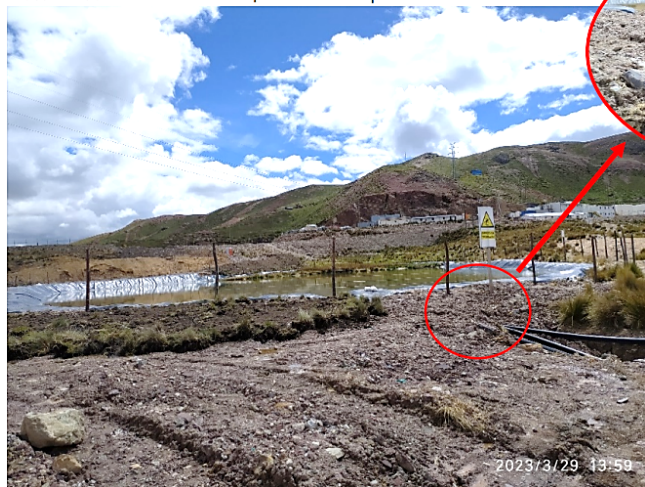
Ubicados entre coordenadas UTM WGS-84: 343843 E y 8779910 N, se observan tres tuberías de HDP de 4" de diámetro aproximadamente que parten de la poza colectora, donde al momento de la supervisión se observa vertimiento de las tres tuberías hacia la parte alta de la laguna Naticocha Centro, la cual por escorrentía y un canal rústico llega a descargar directamente hacia la laguna Naticocha Centro.

**Foto N° 05:** Tuberías HDPE que salen de la poza colectora

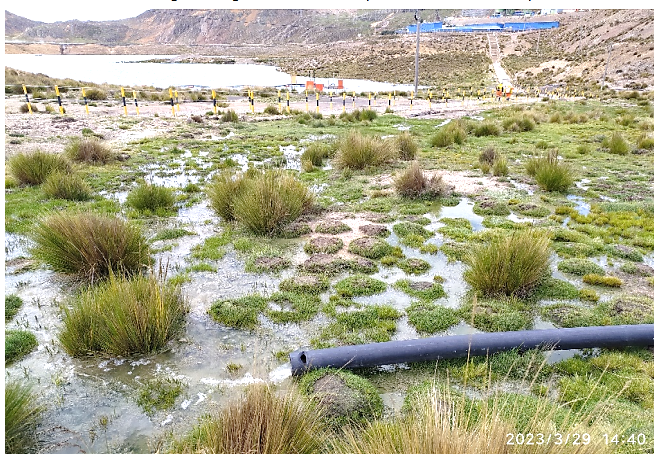
**Foto N° 06:** Descarga de aguas residuales provenientes de la poza colectora

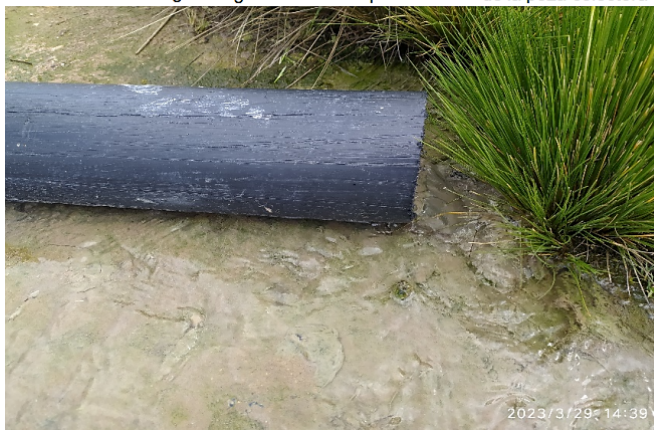
**Foto N° 07:** Descarga de aguas residuales provenientes de la poza colectora

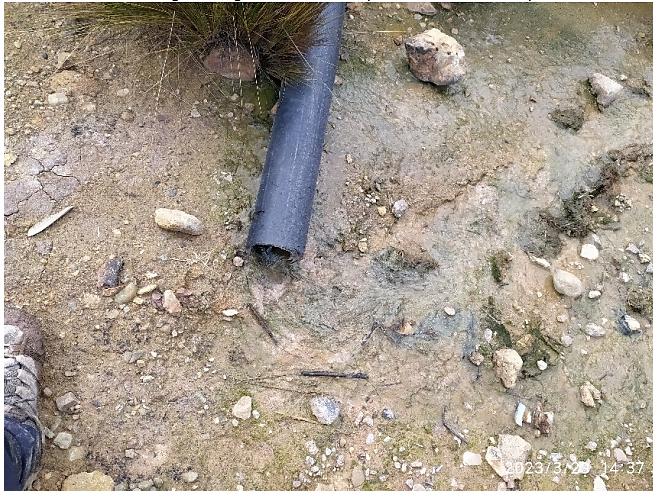
**Foto N° 08:** Descarga de aguas residuales provenientes de la poza colectora

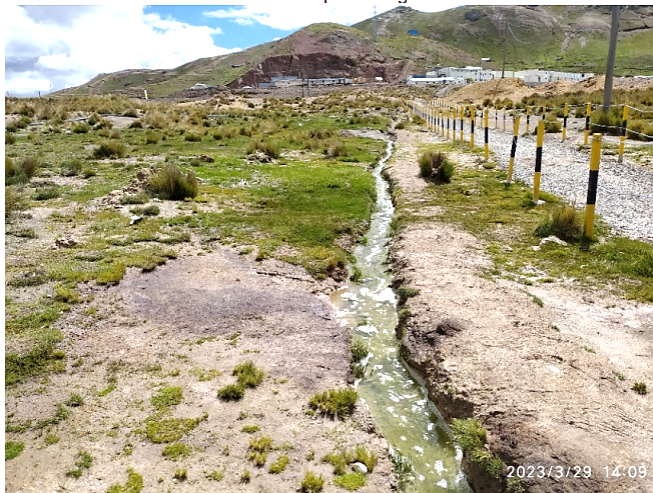
Descargando en la parte de la laguna Naticocha Centro, la cual mediante escorrentía y un canal artesanal llega a verter directamente hacia la laguna Naticocha Centro con olor fétido.

**Foto N° 09:** Canal en tierra formado por las aguas residuales

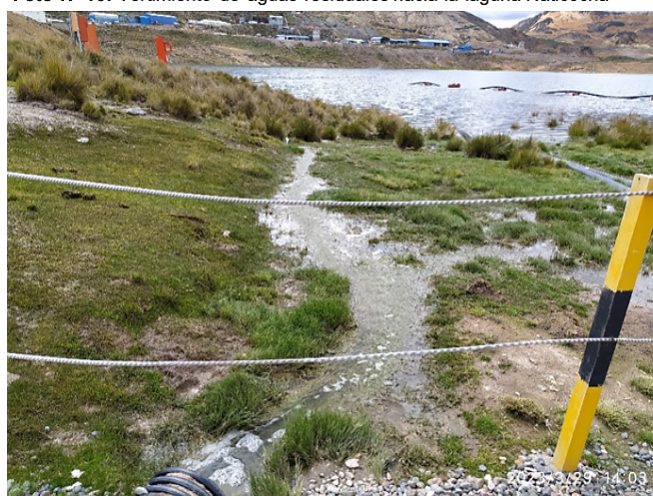
Ubicados entre coordenadas UTM WGS-84: 343890 E y 8779989 N, se observa el vertimiento hacia la laguna Naticocha Centro con presencia de aguas de apariencia turbia y olor ligeramente fétido, provenientes de la poza colectora» (sic).

**Foto N° 10:** Vertimiento de aguas residuales hacia la laguna Naticocha
