CUT: 183670-2021

## **RESOLUCIÓN DIRECTORAL N° 0599-2022-ANA-AAA.CF**

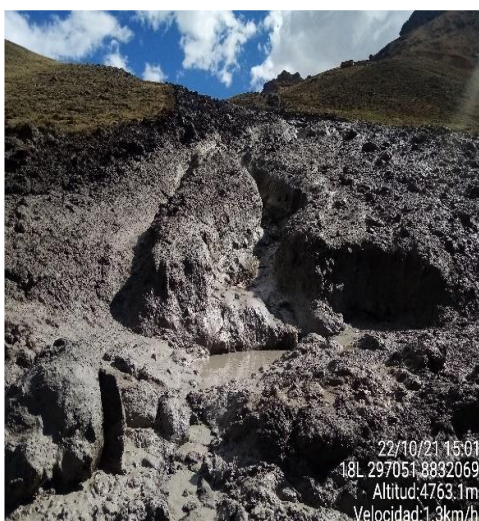
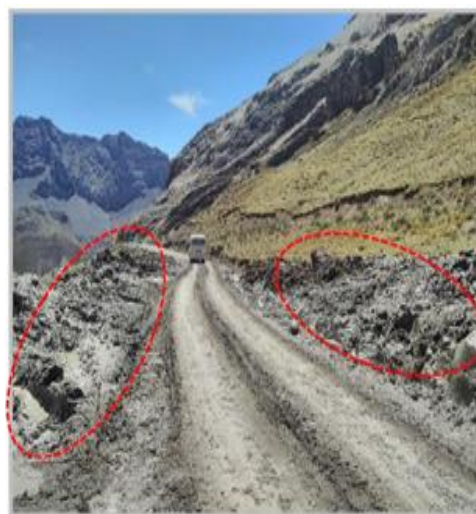
**Fotografía N° 01-02.-** Relaves mineros ubicados a los lados de la carretera carrozable Oyón-Cajatambo.

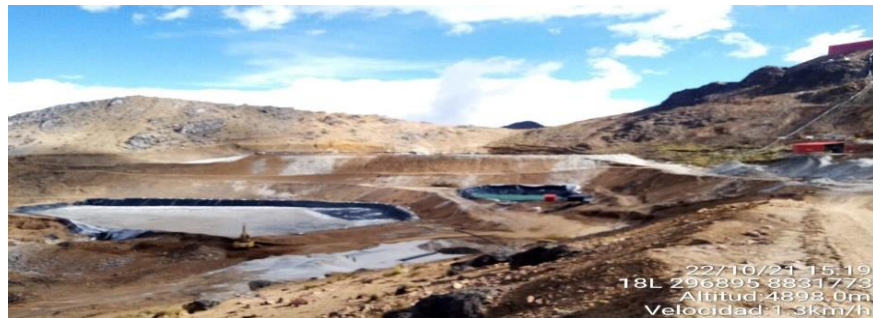
**Foto N° 3** Cancha de relaves mineros Planta de Beneficio de la empresa Servicios Mineros E.I.R.LTDA.

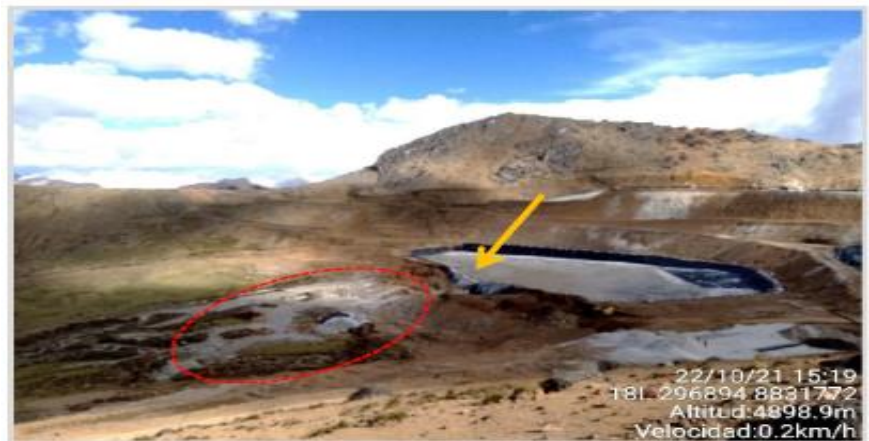
i) Que, en coordenadas UTM WGS 84 296939E, 8831639N, 4900 msnm, se ubica la cancha de relaves de la Planta de Beneficio Mahuara de la empresa Servicios Mineros E.I.R.LTDA., la cual consta de dos (02) presas recubiertas con geomembranas; en la presa ubicada en el nivel más bajo se observa la rotura del dique por el cual se habría generado el derrame de los relaves mineros los que continuaron en dirección norte, en pendiente a 700 m, hasta llegar al Bofedal Mahuara, ubicado en coordenadas UTM WGS 84 297195E, 8832285N, 4763 msnm, cuyos lodos y material acumulado afectan un área de aproximadamente 50,000 m<sup>2</sup> del mismo, originando la coloración plomiza del cuerpo de agua del Bofedal, de caudal aproximado 15 l/s, el que tributa al Río Ushpa, y este a su vez al Río Quichas, que forma al principal Río Huaura.

**Foto N° 4** Presa de relaves mineros de nivel más bajo, donde se evidencia la rotura del dique y los relaves mineros cuesta abajo.

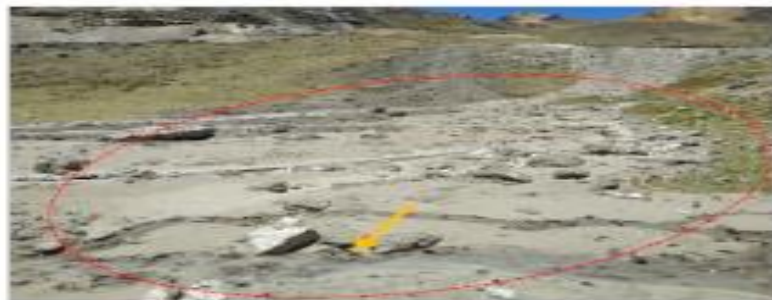
iv) Que el cuerpo de agua superficial del Bofedal Mahuara se ha visto afectado por el derrame de los relaves mineros, dado que aguas arriba, antes del derrame, los parámetros cumplen con la Categoría 4 – Subcategoría E1: “Lagunas y Lagos”, fijados en los Estándares de Calidad Ambiental – ECA Agua, aprobado con el Decreto Supremo N° 004-2017-MINAM; mientras que aguas abajo de la fuente contaminante, las concentraciones resultantes de metales totales como **bario** (1,411 mg/l), **cobre** (0,1054 mg/l), **mercurio** (0,00102 mg/l), **plomo** (0,6665 mg/l), **selenio** (0,0056 mg/l), **talio** (0,0014 mg/l) y **zinc** (0,903 mg/l), además de los **sólidos suspendidos totales** (1616 mg/l), sobrepasan considerablemente los valores establecidos en la misma categoría; cabe precisar que la carga excedente de elementos metálicos como cobre, mercurio, selenio, plomo y zinc, es considerada altamente tóxica, la cual contaminaría al recurso hídrico y posiblemente a los componentes bióticos involucrados en el mismo. En tanto en el Río Ushpa se observa la disminución de los metales totales en general, a excepción del **manganeso**, dicha disminución se habría generado por los aportes de las Quebradas Pishcopampa, y Shapra, las cuales tributan al Río Ushpa antes del punto RPom1.

**Foto N° 8** Cuerpo de agua del Bofedal Mahuara, de coloración plomiza.

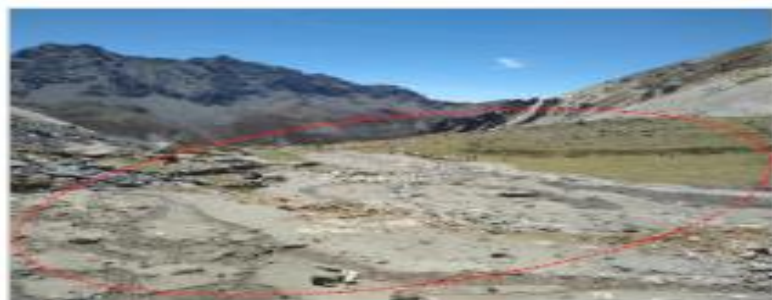
**Foto N° 9** Relave minero en el Cuerpo de agua del Bofedal Mahuara.

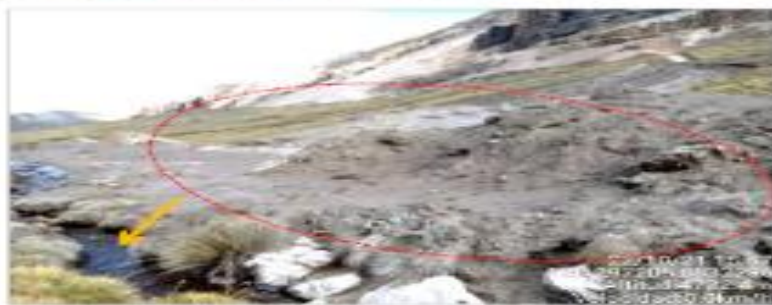
**Foto N° 10** Relave minero en el Cuerpo de agua del Bofedal Mahuara.
