INFORME TECNICO N° 0147-2025-ANA-AAA.CF/CJPV

- A** : **Abner Zavala Zavala**
Director (e)
Autoridad Administrativa del Agua - Cañete Fortaleza
- ASUNTO** : Autorización para realizar estudios de ejecución de obras en fuentes naturales de agua
- REFERENCIA** : a) Oficio N° 733-2025-GRL-GRDE-DRA
b) Memorando N° 0341-2025-ANA-AAA.CF-ALA.B
- FECHA** : Huaral, 02 de junio de 2025

2.1. El administrado hace presentación en el documento de referencia a), el anexo Formato N° 07-A del invierte.pe para el proyecto «Creación de los servicios de protección en riberas de río vulnerables ante el peligro en la margen derecha del río Pativilca, sector Puntizuela, Molino Alto, Alizo, Puente Bolívar del subsector Galpón distrito de Pativilca, provincia de Barranca, región de Lima», con CUI: 2636163.

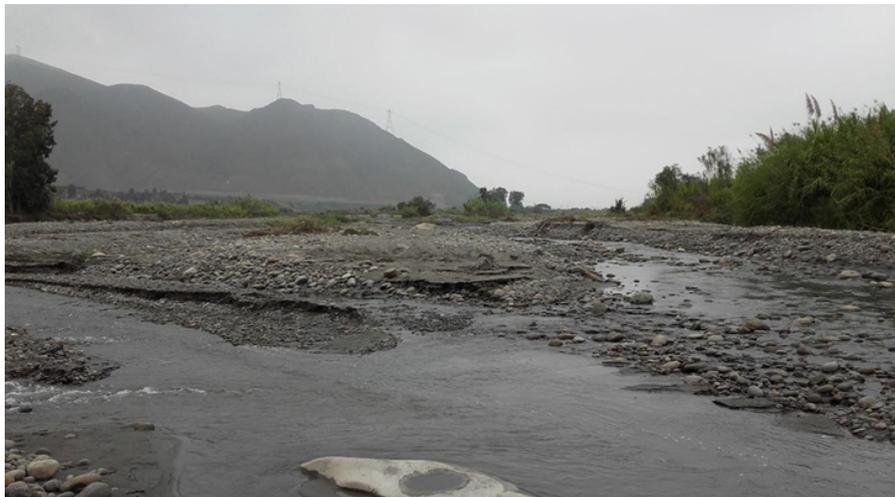
- Entre las coordenadas 200 187 - 8 816 229 m N y 198 814 m E – 8 815 192 m N se ubican aproximadamente doce (12) has de superficie agrícola erosionada debido a las crecidas del río Pativilca. El tramo 01 finaliza en las coordenadas 197 631 m E – 8 814 245 m N, donde se observa que el cauce del río colinda con un área de relleno. En aproximadamente en 300 m aguas debajo de dicho punto se ubica el puente de la panamericana norte.

Imagen 4 Tramo I Aprox. 12 has de superficie agrícola Erosionadas por el río

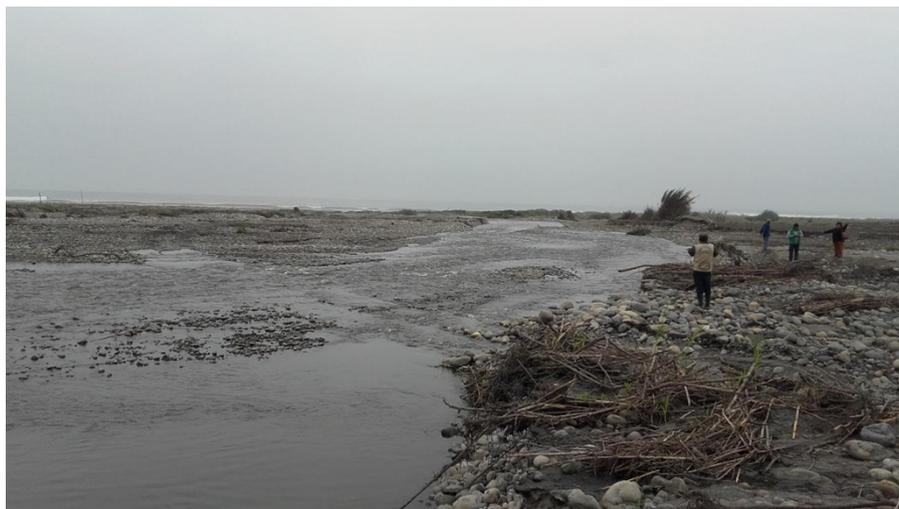
- En este tramo se observa que el cauce del río Pativilca colinda con predios agrícolas y vegetación ribereña; así mismo, en coordenadas 194 709 m E – 8 812 299 m N, donde se observa aproximadamente tres (03) has de superficie agrícola erosionada por crecida del río.

Imagen 5 Tramo III Aprox. 03 has de superficie agrícola Erosionadas por el río

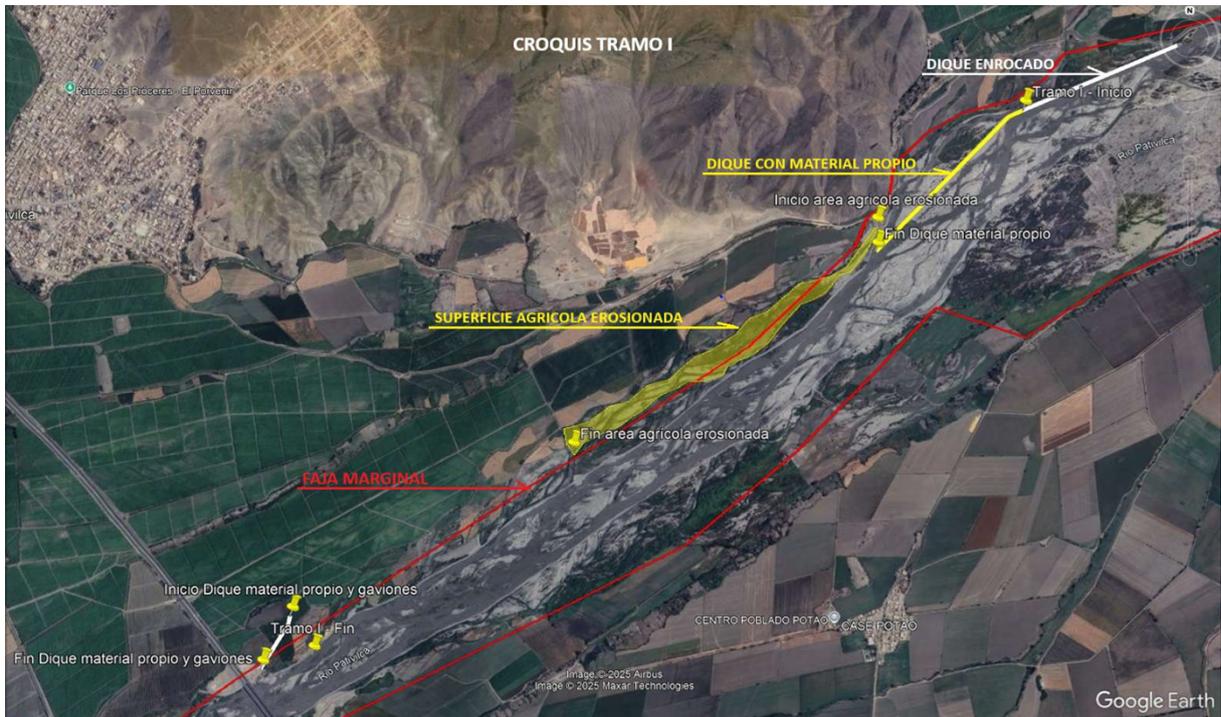
- El tramo 01 inicia en coordenadas UTM WGS84 200850 m E – 8816764 m N, donde se observa que aguas arriba del dicho punto se ubica un dique enrocado y aguas abajo del mismo se ubica un dique con material propio que se inicia en coordenadas 200 850 m E – 8 816 764 m N y culmina en 200 190 m E – 8 816 116 m N.

- En este tramo se observa que el cauce del río Pativilca colinda con predios agrícolas, vegetación ribereña en una longitud de 170 m aproximadamente; así mismo, colinda con una ladera de cerro donde se ubica el CD Galpón y un camino carrozable.

Imagen 6 Croquis – tramo 01

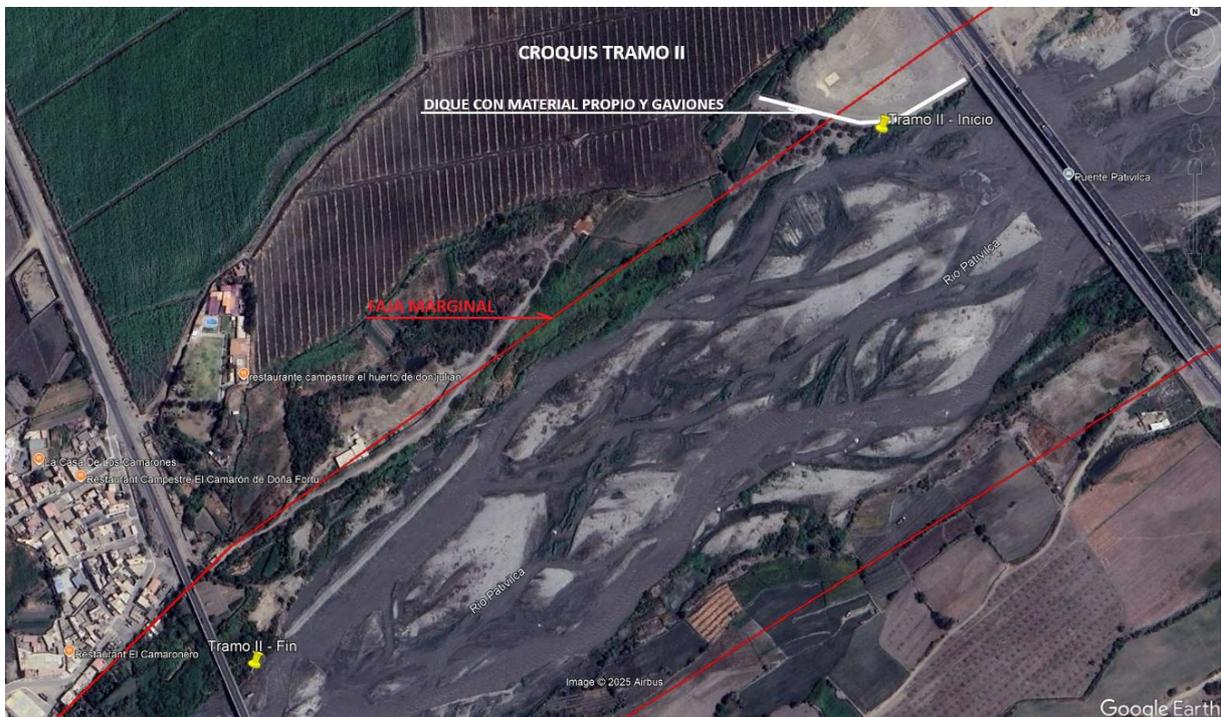
- El tramo 02 inicia en las coordenadas 197 231 m E – 8 814 041 m N donde se observa que aproximadamente a 100 m aguas arriba de dicho punto se ubica el puente de la panamericana norte. Así mismo, entre las coordenadas 197 314 m E – 8 814 097 m N y 197 395 m E – 8 814 177 m N se ubica un dique con material de relleno propio y gaviones.

- En este tramo se observa que el cauce del río Pativilca colinda con vegetación ribereña y predios agrícolas. Finalmente, este tramo culmina en las coordenadas 196 634 m E – 8 813 522 m N, donde se observa que aproximadamente 20 m aguas abajo se encuentra el puente Simón Bolívar.

Imagen 7 Croquis – tramo 02

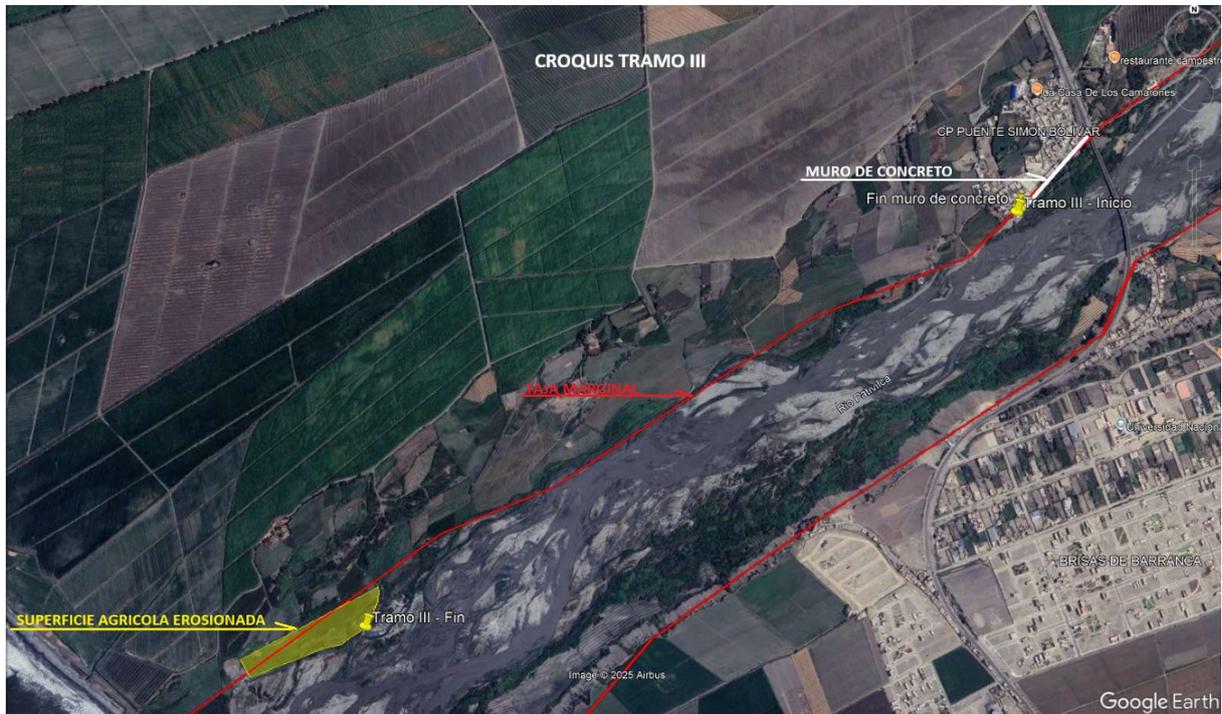
- El tramo III se inicia en coordenadas 196 380 m E – 8 813 388 m N, donde se observa que aproximadamente 290 m aguas arriba de dicho punto se ubica el puente Simón Bolívar, donde se encuentra un dique de concreto ubicado en coordenadas 196 386 m E – 8 813 399 m N, este dique colinda con el centro poblado de Simón Bolívar.

Imagen 8 Croquis – tramo 03
