INFORME TECNICO N° 0090-2025-ANA-AAA.CF/LAAO

ASUNTO: Delimitación de la faja marginal de la quebrada Chacamaza, tributario

del río Rímac – margen izquierda (5,00 Km), distrito de Surco, provincia

de Huarochirí, departamento de Lima

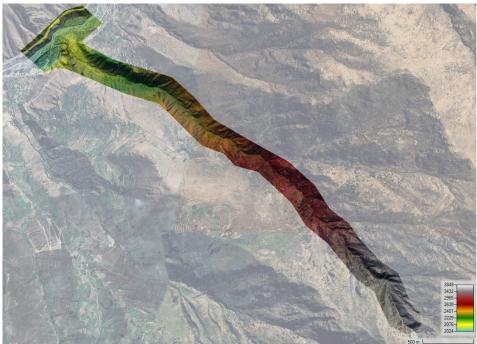
Se utilizó un modelo digital de terreno en formato .DWG, con curvas de nivel proporcionadas por ANIN. La topografía se generó en formato ráster (TIF) y se cargó al programa HEC-RAS con una resolución de píxel de 0.5 m x 0.5 m.

Figura 1: Modelo Digital de Elevación de la quebrada Chacamaza

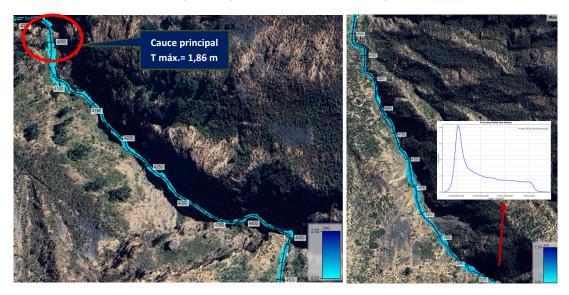
Con respecto al tramo Km 4+000 hasta Km 5+000: en la progresiva Km 4+010 presenta un tirante máximo de 1,86 m. Se observa que el caudal de entrada es de 8,25 m³/s.

Figura 2: Tirante máximo e Hidrograma de entrada: TR 100 años –Progresiva Km 4+000 - Km 5+000 – Quebrada Chacamaza

Se realizó la simulación hidráulica utilizando HEC-RAS para el periodo de retorno de 100 años. Los resultados mostraron que no existen zonas críticas de inundación, ya que el flujo está adecuadamente encauzado.

En las imágenes mostradas se puede observar que no presenta zonas críticas, en el cual se presente inundación, todo el flujo de la quebrada Chacamaza de acuerdo al modelamiento hidráulico se encuentra encauzado.

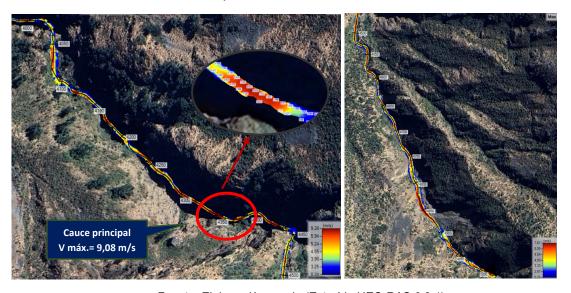
➤ Con respecto al tramo Km 4+000 hasta Km 5+000: en la progresiva Km 4+340 presenta velocidad máxima de 9,08 m/s.

Figura 3: Velocidad máxima: TR 100 años –Progresiva Km 4+000 - Km 5+000 – Quebrada Chacamaza

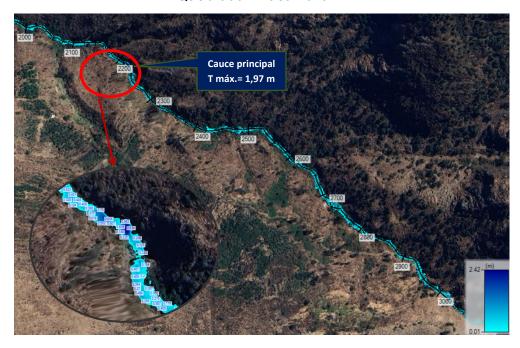
➤ Con respecto al tramo Km 2+000 hasta Km 3+000: en la progresiva Km 2+220 presenta un tirante máximo de 1,97 m.

Figura 4: Tirante máximo: TR 100 años –Progresiva Km 2+000 - Km 3+000 – Quebrada Chacamaza

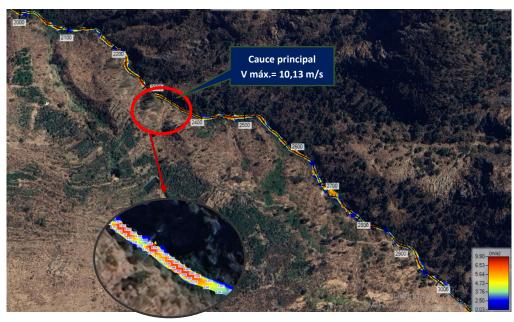
➤ Con respecto al tramo Km 2+000 hasta Km 3+000: en la progresiva Km 2+365 presenta velocidad máxima de 10,13 m/s.

Figura 5: Velocidad máxima: TR 100 años –Progresiva Km 4+000 - Km 5+000 – Quebrada Chacamaza

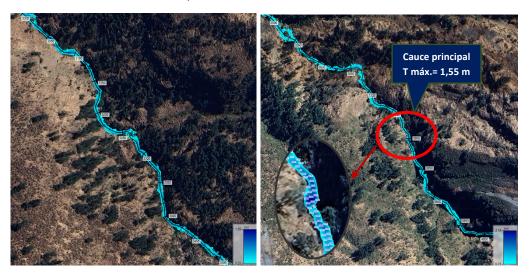
Con respecto al tramo Km 3+000 hasta Km 4+000: en la progresiva Km 3+800 presenta un tirante máximo de 1,55 m.

Figura 6: Tirante máxima: TR 100 años – Progresiva Km 3+000 - Km 4+000 – Quebrada Chacamaza

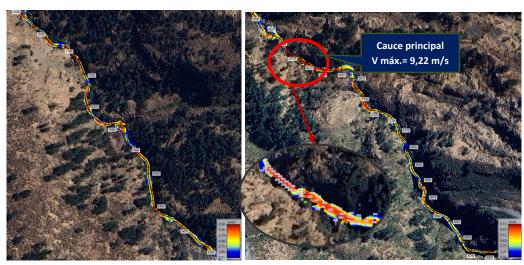
Con respecto al tramo Km 3+000 hasta Km 4+000: en la progresiva Km 3+590 presenta velocidad máxima de 9,22 m/s.

Figura 7: Velocidad máxima: TR 100 años – Progresiva Km 3+000 - Km 4+000 – Quebrada Chacamaza

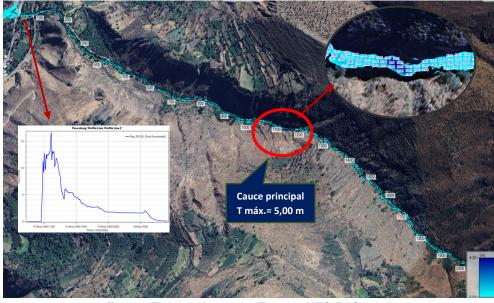
Con respecto al tramo Km 0+000 hasta Km 2+000: en la progresiva Km 1+1160 presenta un tirante máximo de 5,00 m. Se observa que presenta un caudal de salida de 16.70 m³/s.

Figura 8: Tirante máximo e Hidrograma de Salida: TR 100 años – Progresiva Km 0 +000 - Km 2+000 – Quebrada Chacamaza

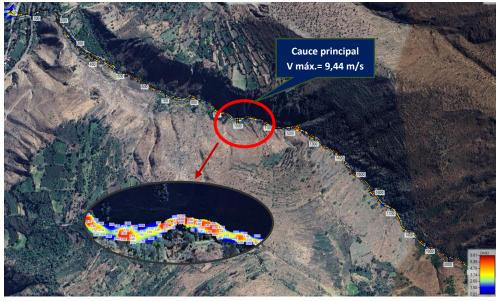
➤ Con respecto al tramo Km 0+000 hasta Km 2+000: en la progresiva Km 1+035 presenta velocidad máxima de 9,44 m/s.

Figura 9: Velocidad máxima: TR 100 años – Progresiva Km 3+000 - Km 4+000 – Quebrada Chacamaza

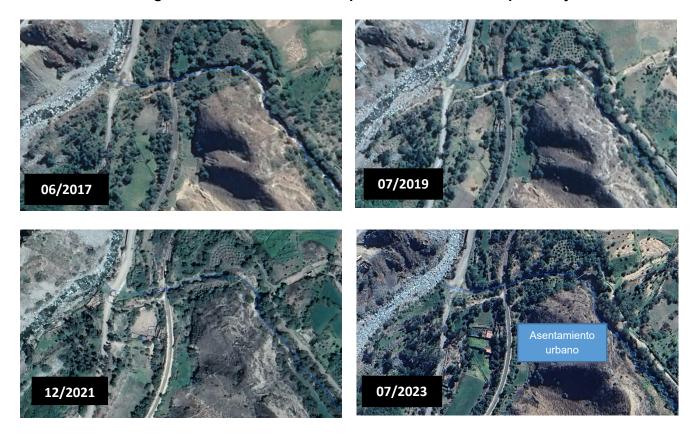
En el análisis multitemporal de la quebrada Chacamaza se observa cambios en la parte baja de la quebrada debido a la intervención humana.

Para el año 2023, se observa que los asentamientos poblaciones han ido creciendo lentamente ubicándose en la parte baja de la quebrada, mientras que en el año 2019 no existe ningún rastro de área urbana.

Con respecto al eje del cauce de la quebrada Chacamaza se observa que a través de los años no existe cambio notable.

Figura 10: Condiciones de la quebrada Chacamaza - parte baja
