INFORME TECNICO: "Diagnóstico y determinación del cauce del río chilca para el control de máximas avenidas desde el sector La Palma hasta su descarga al mar"

REPUBLICA DEL PERU  
MINISTERIO DE AGRICULTURA Y RIEGO  
AUTORIDAD NACIONAL DEL AGUA

# “DIAGNOSTICO Y DETERMINACION DEL CAUCE DEL RIO CHILCA PARA EL CONTROL DE MAXIMAS AVENIDAS DESDE EL SECTOR LA PALMA HASTA SU DESCARGA AL MAR”

ANEXOS: 3, 4, 5, 6, 7, 8, 9, 10, 11, 12 Y 13

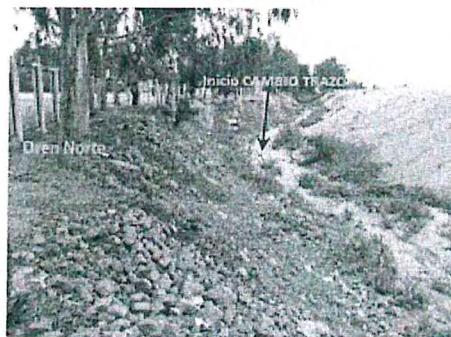
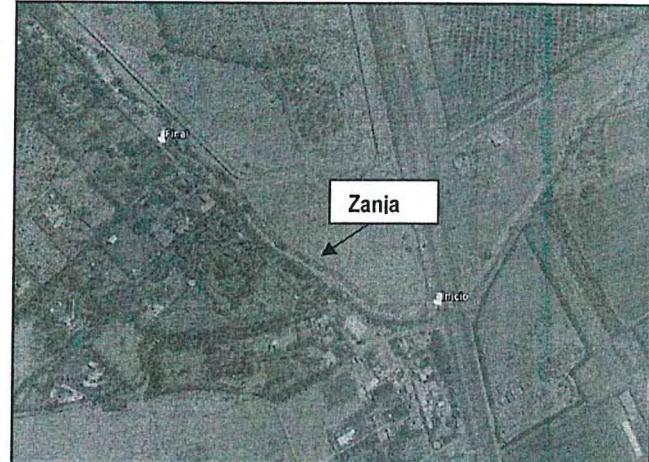
1. 310417 mE - 8618054 mN
2. 310133 mE - 8617969 mN
3. 309303 mE - 8616957 mN
4. 308477 mE - 8616286 mN

- 3.3 Dicho dren de acuerdo a la evaluación mediante imágenes del Google Earth desembocan en la denominada Quebrada Parca en Pucusana en una longitud aproximada de 2600 metros, en un punto ciego que no tiene salida natural de descarga al mar atravesando diferente infraestructura y que ya ha originado diferentes afectaciones al poblado de Pucusana que puede agravarse en las próximas avenidas.

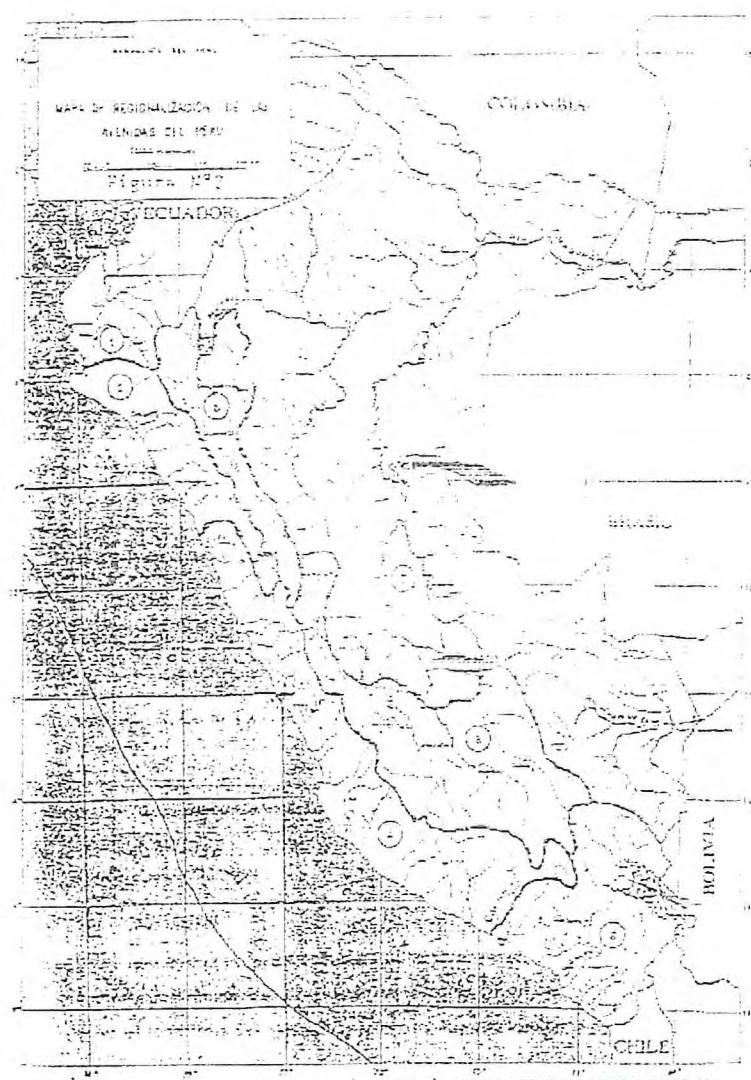
Figura 4. Mapa de Regionalización de las Avenidas del Perú.

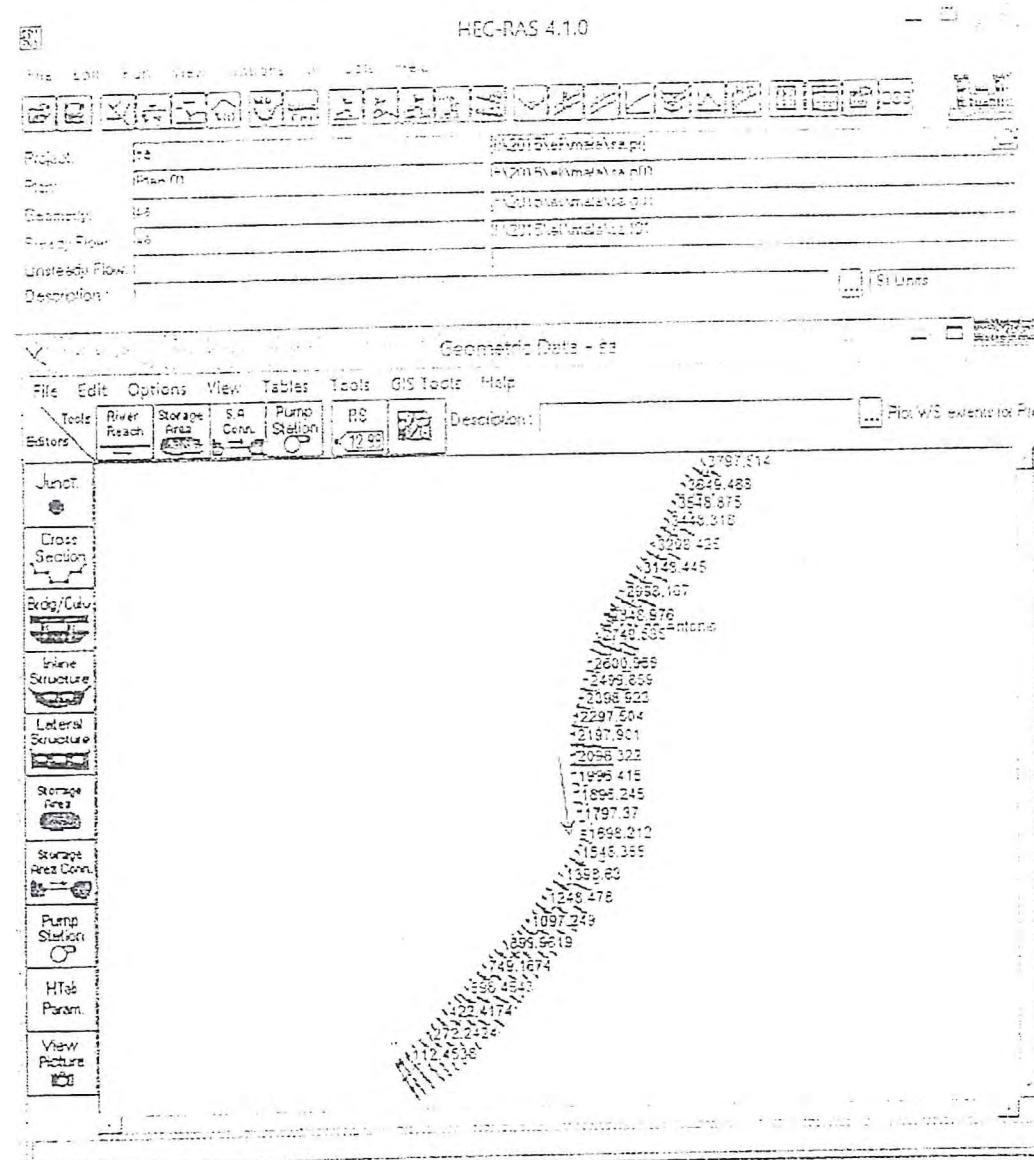
- ✓ Importación de la geometría del SIG
- ✓ Introducción de parámetros faltantes
- ✓ Introducción de datos hidráulicos
- ✓ Realizar la corrida en flujo estacionario y régimen mixto
- ✓ Generación de un archivo de exportación para SIG.

Figura 6. Simulación hidráulica con el HEC-RAS

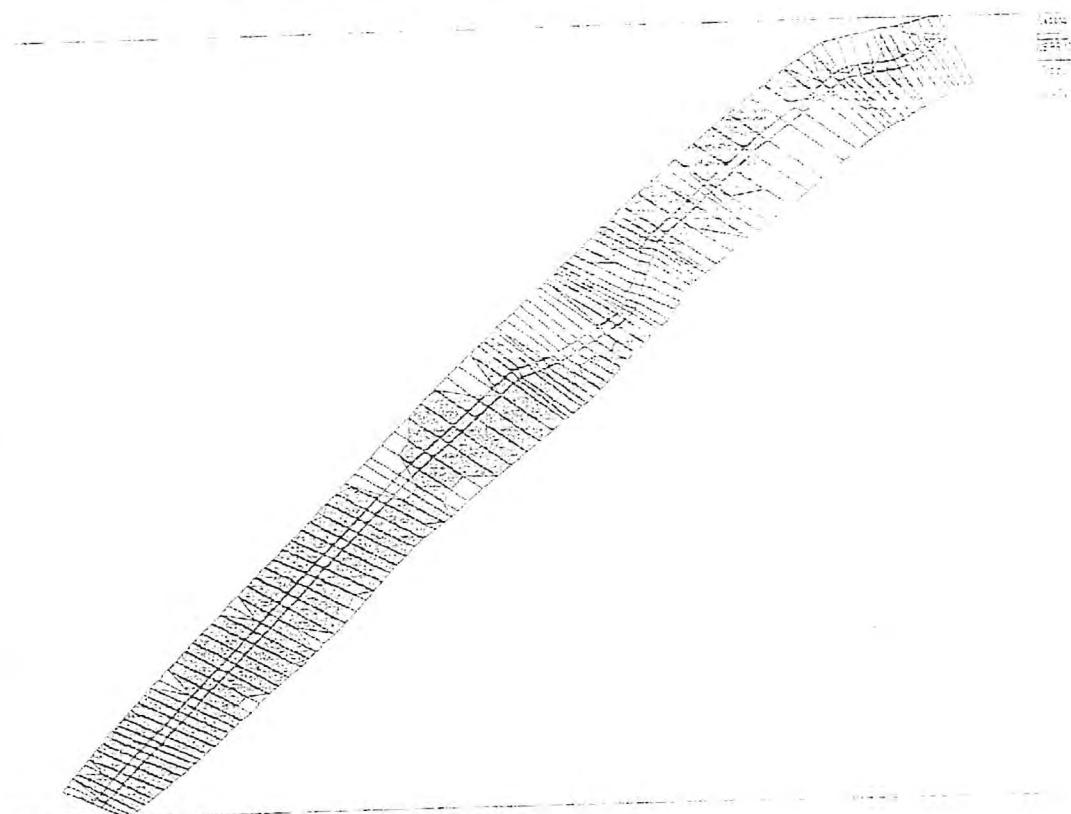
- ✓ Importación del archivo generado en la fase de simulación.
- ✓ Creación de ficheros vectoriales de superficies que son ocupados por las secciones transversales.
- ✓ Creación de las zonas de inundación por cada tipo de caudal.
- ✓ Creación del fichero del caudal y tirante.
- ✓ Creación del fichero de la velocidad del flujo.

Figura 7. Post proceso en el ArcGis

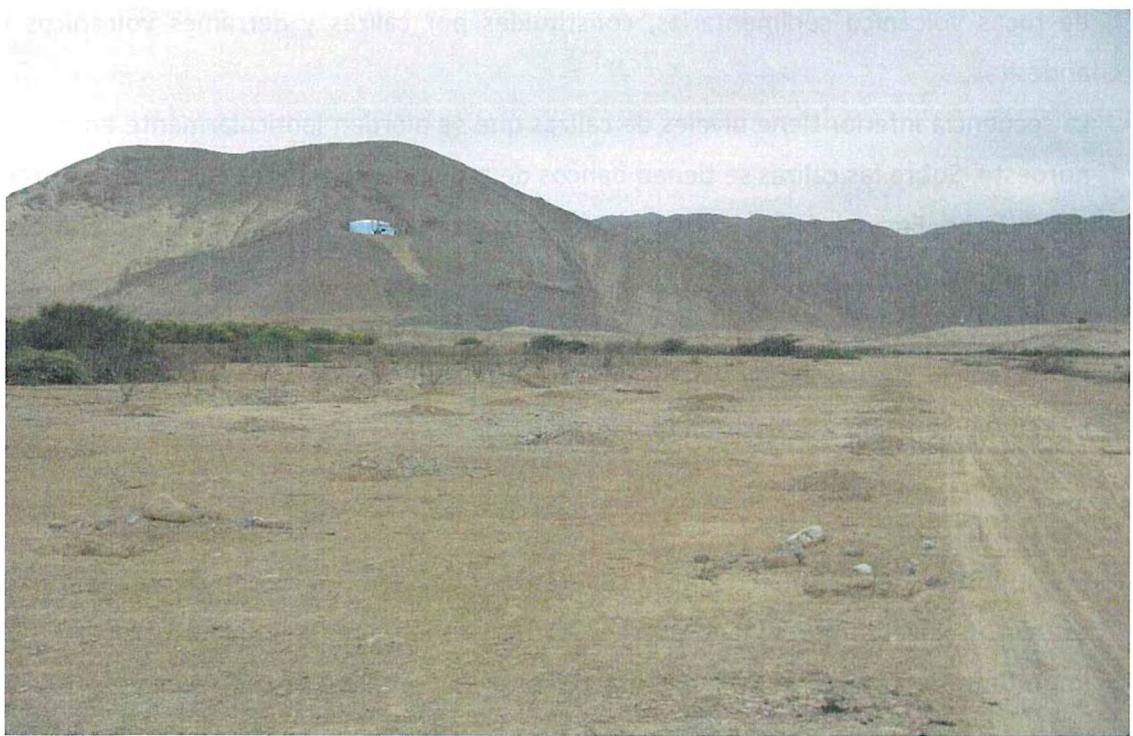
**Fot.-2.01. Parte de la planicie aluvial, cerca al vértice del cono deyectivo, que constituye el material de cobertura en la parte inferior de la quebrada Chilca.**

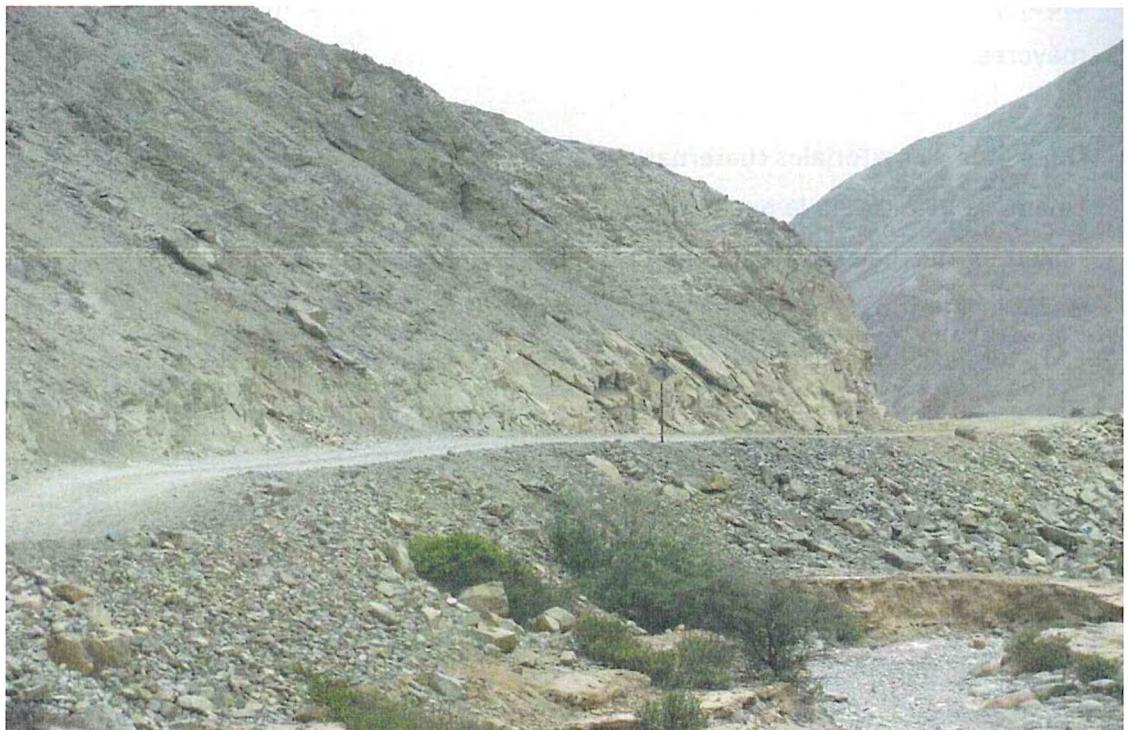
**Fot.-2.02. Detalle de un afloramiento de rocas volcánico sedimentarias que afloran en las márgenes de la quebrada de Chilca.**

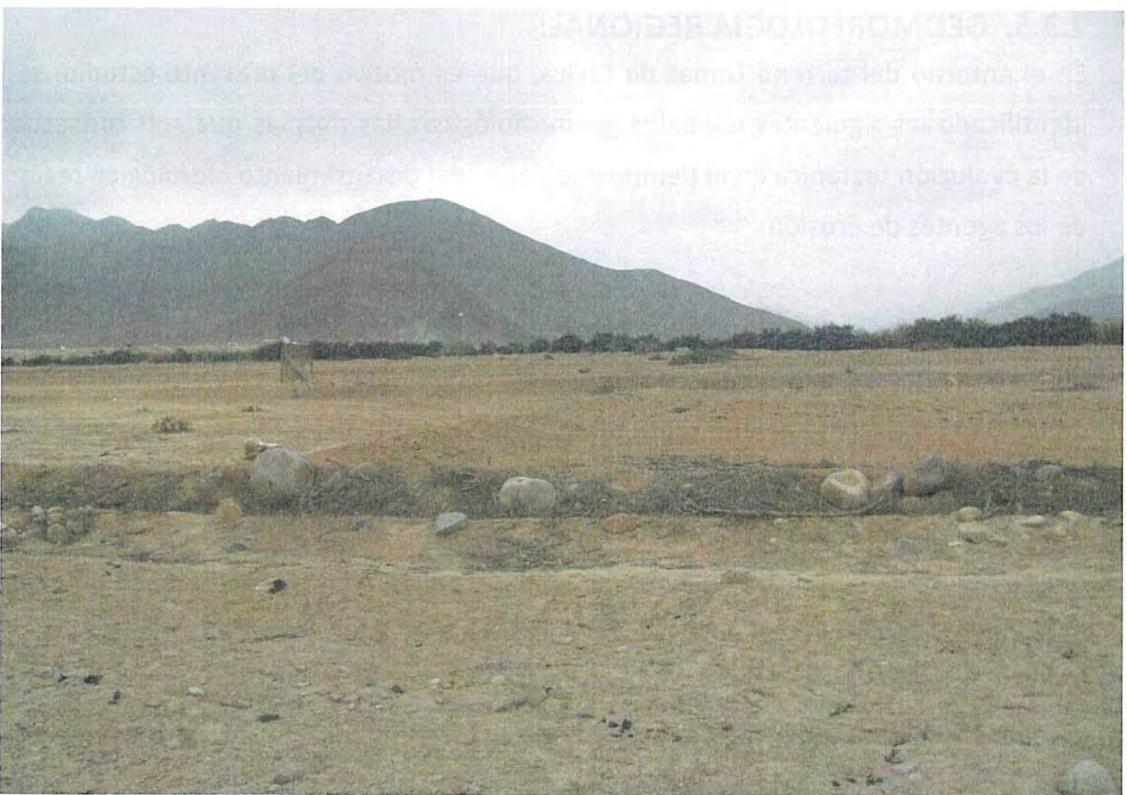
**Fot.-2.03. Relieve de la quebrada Chilca, con una amplia planicie aluvial, delimitada por una cadena de cerros, que son los contrafuertes occidentales de la Cordillera de la Costa.**

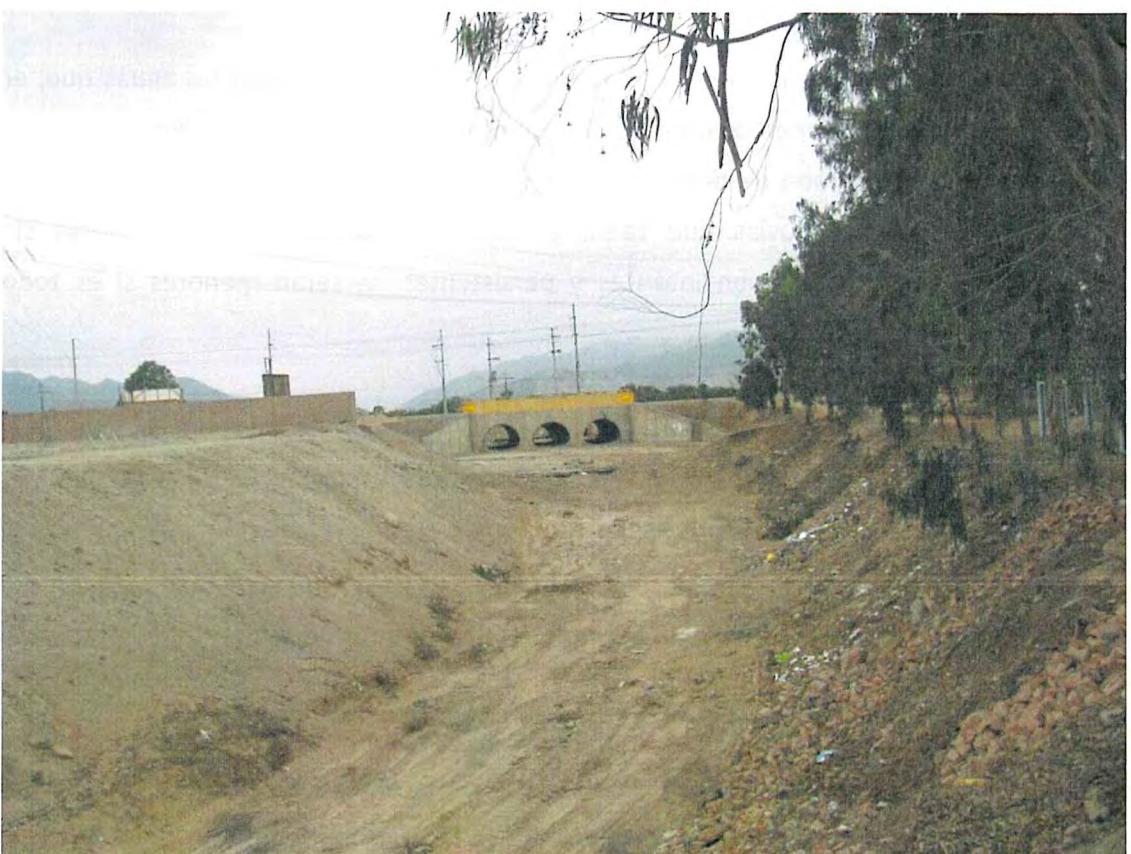
**Fot.2.04. Cruce, con un puente alcantarilla, del cauce norte – Pucusana con la Autopista Panamericana Sur.**

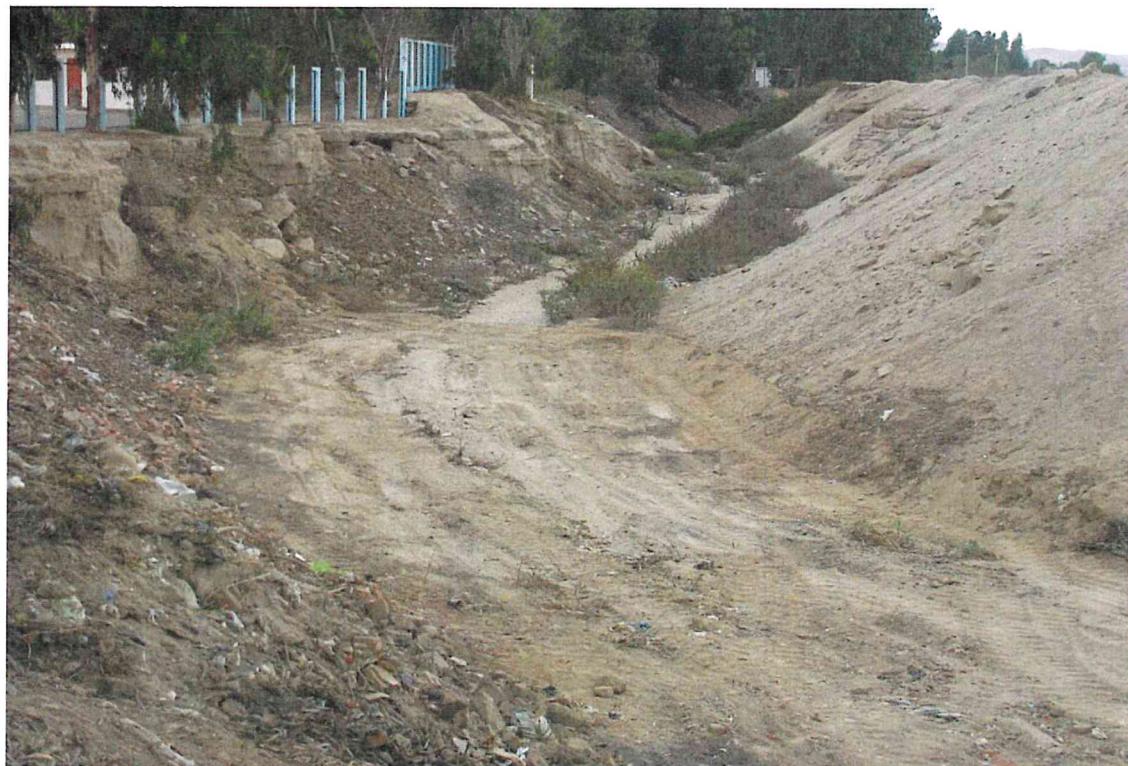
**Fot.2.05.** Segmento del cauce norte inmediatamente cruzando la Panamericana, con la descripción de un amplio meandro hacia la derecha.

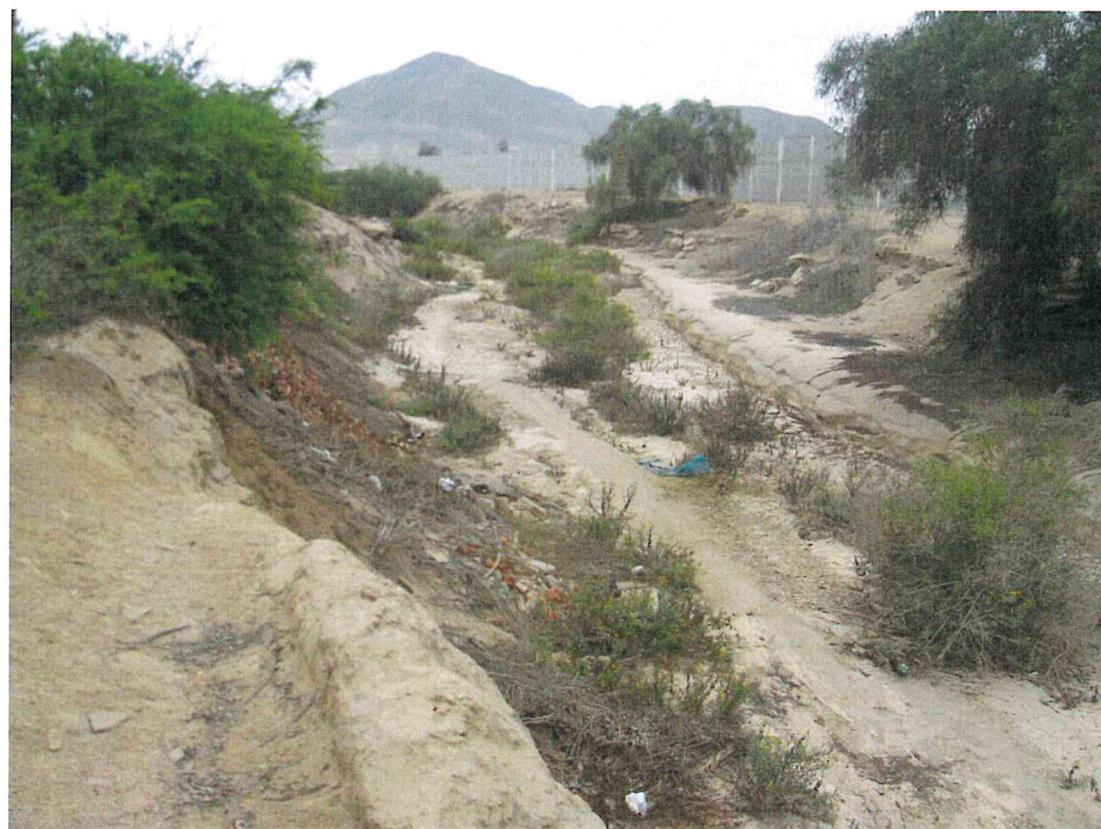
**Fot.2.06.** Segmento del cauce norte a unos 2 Km aguas abajo cruzando la Panamericana.

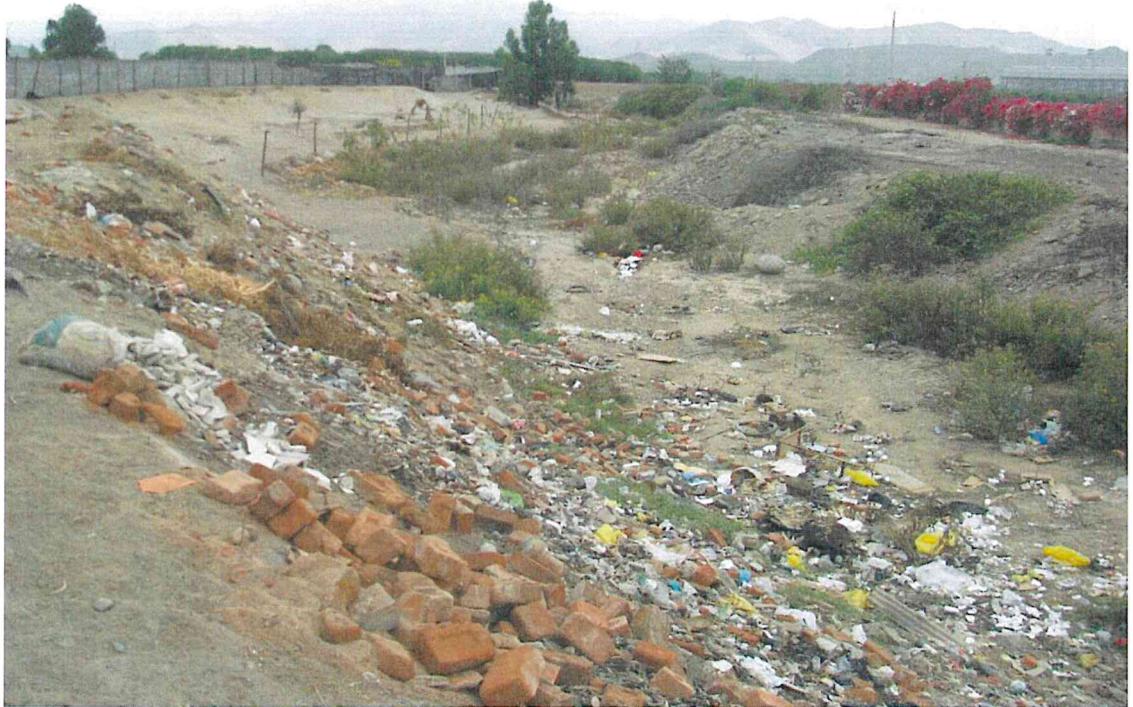
**Fot.2.07. Panorámica del cauce norte encima de la carretera Panamericana, en las inmediaciones del AAHH 1º de Enero, con la descripción de un amplio meandro hacia el lado derecho.**

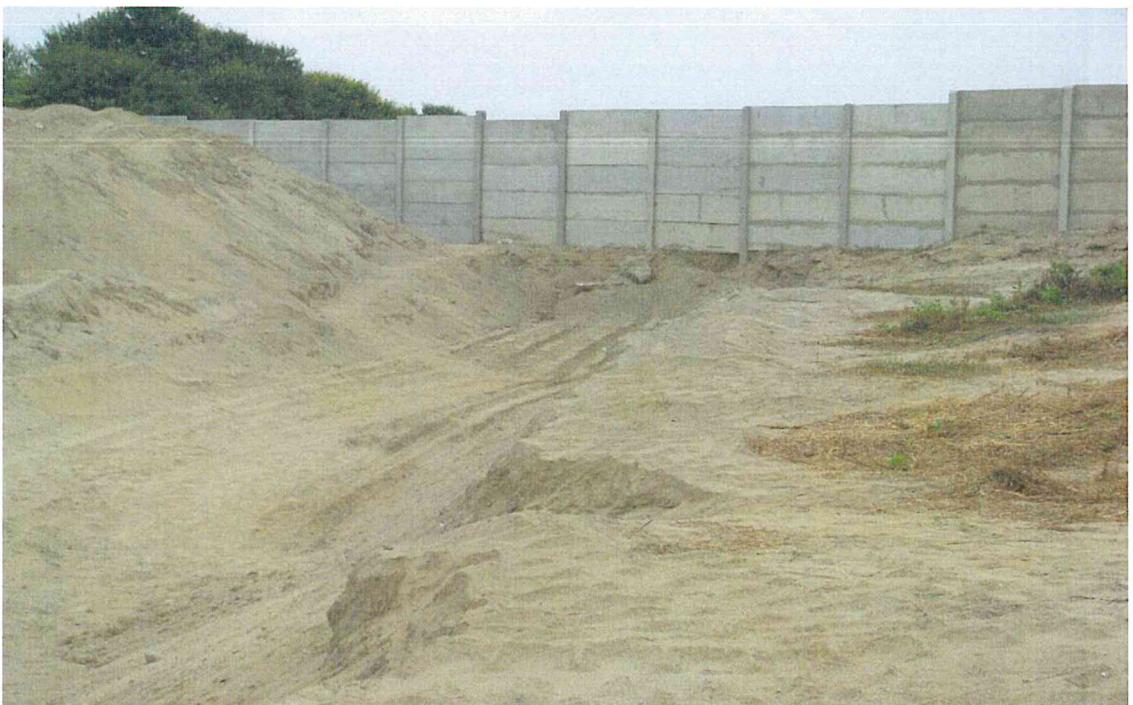
**Fot.2.08. Interrupción del cauce norte con una pared de concreto, a, aproximadamente, unos 3 Km. aguas debajo de la carretera Panamericana.**

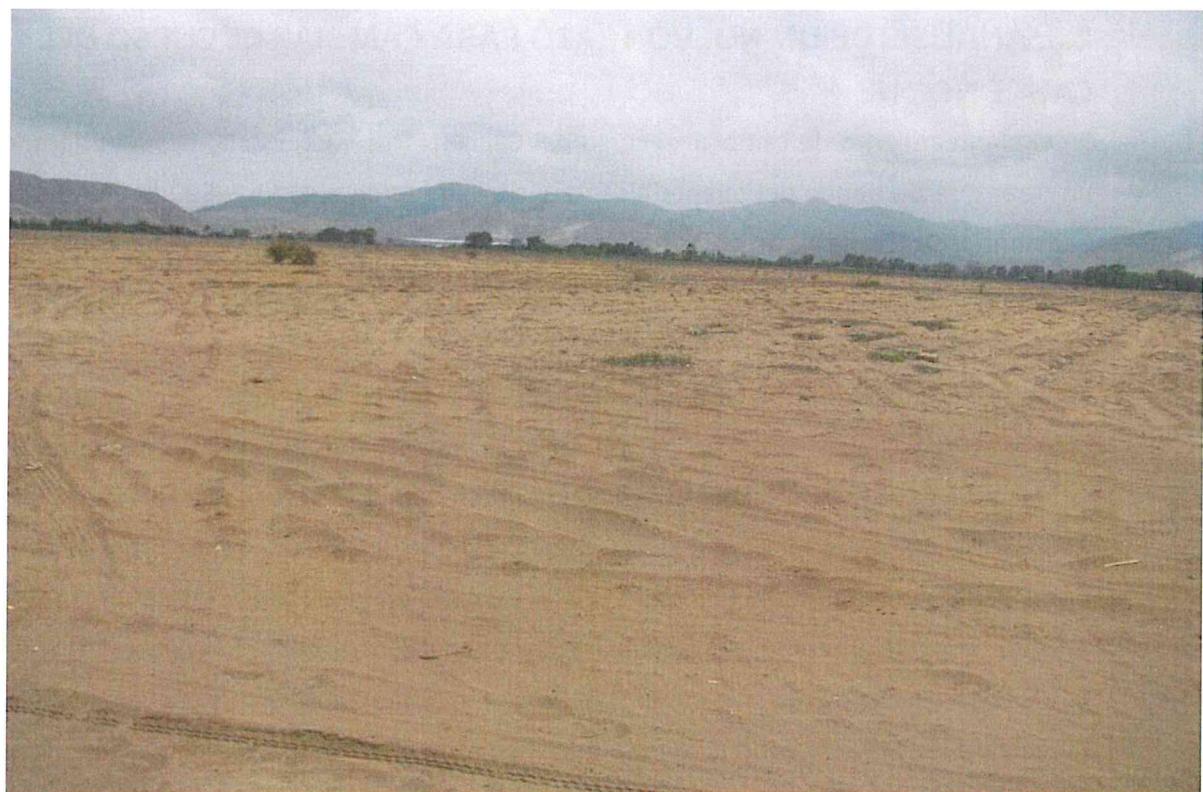
**Fot.2.09. Panorámica de la planicie de inundación en la margen derecha del cauce norte, a unos 4 Km. a partir de la Carretera Panamericana, por materiales que son arrastrados en estaciones de lluvias anuales. En este segmento ya no existe cauce del río.**

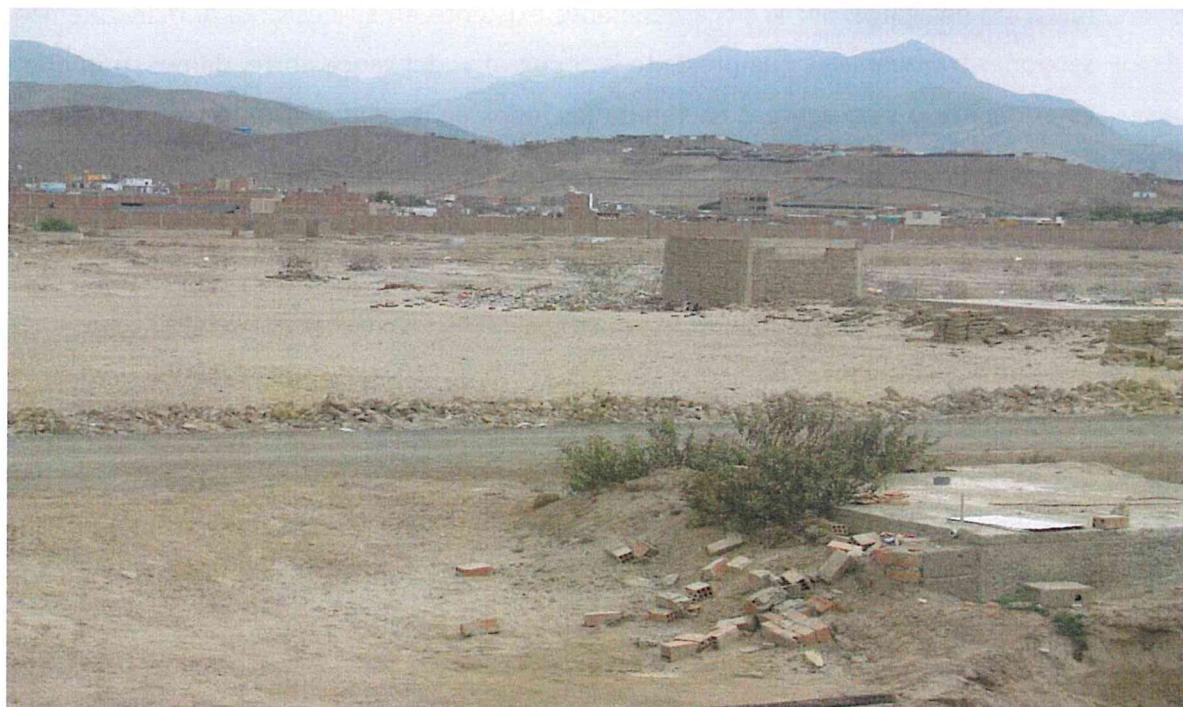
**Fot.2.10. Detalle de la afectación de las inundaciones que se dan por interrupción del curso del cauce norte.**

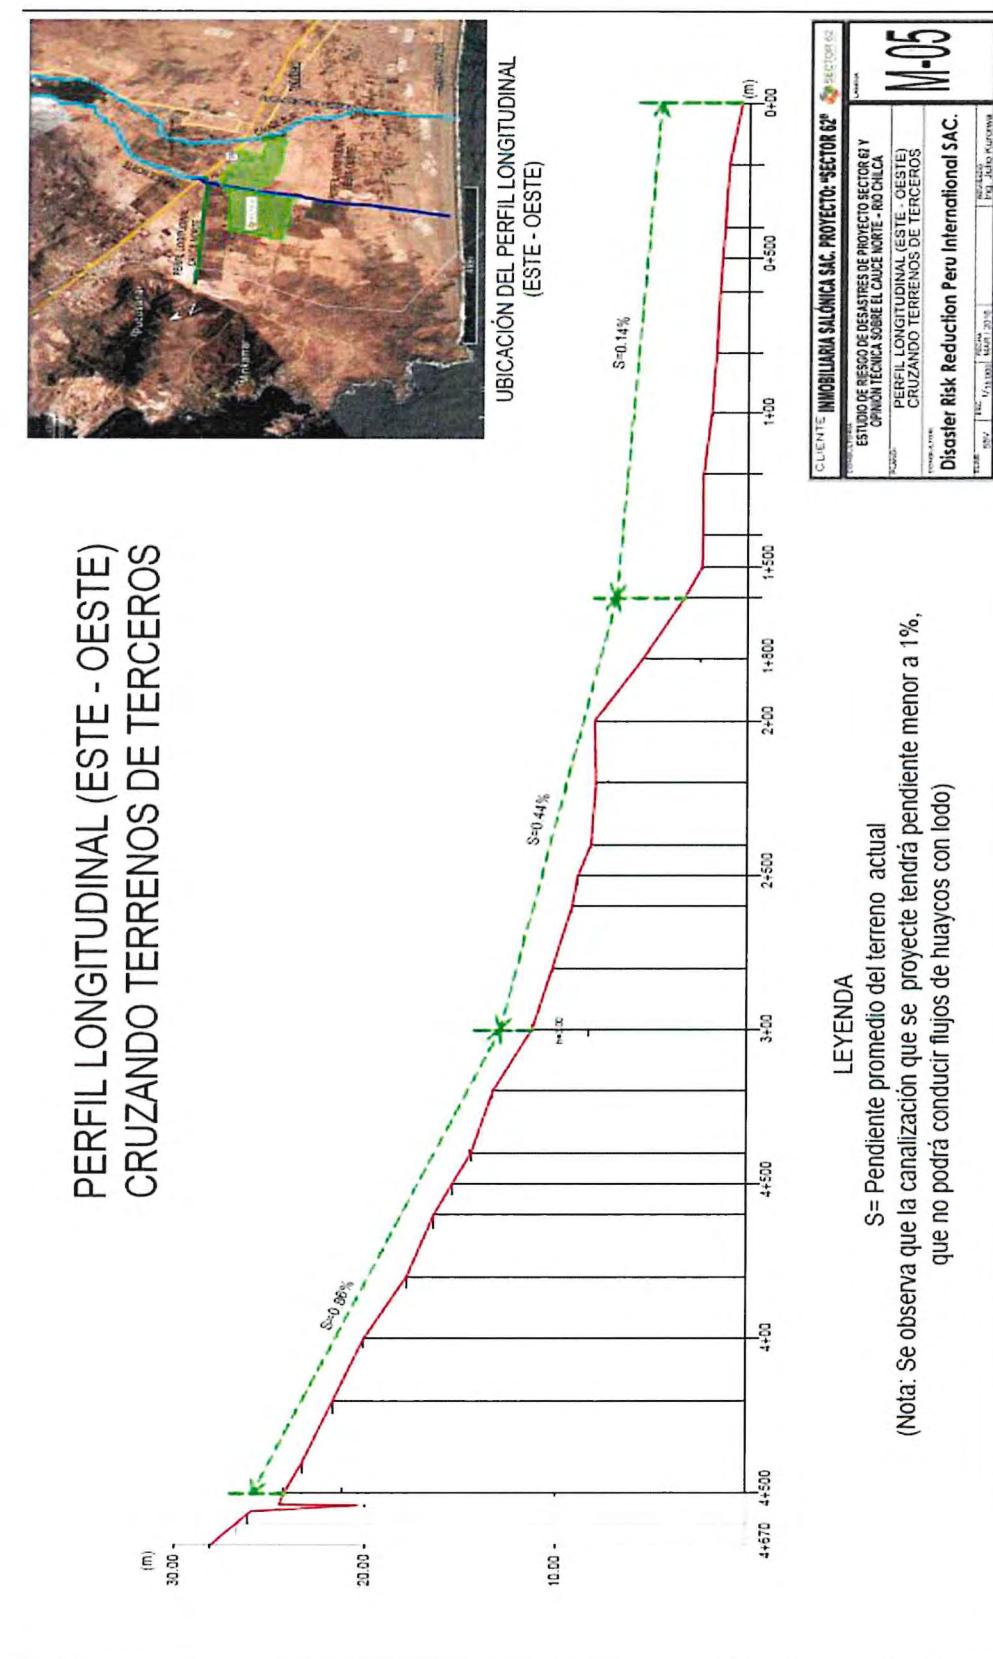
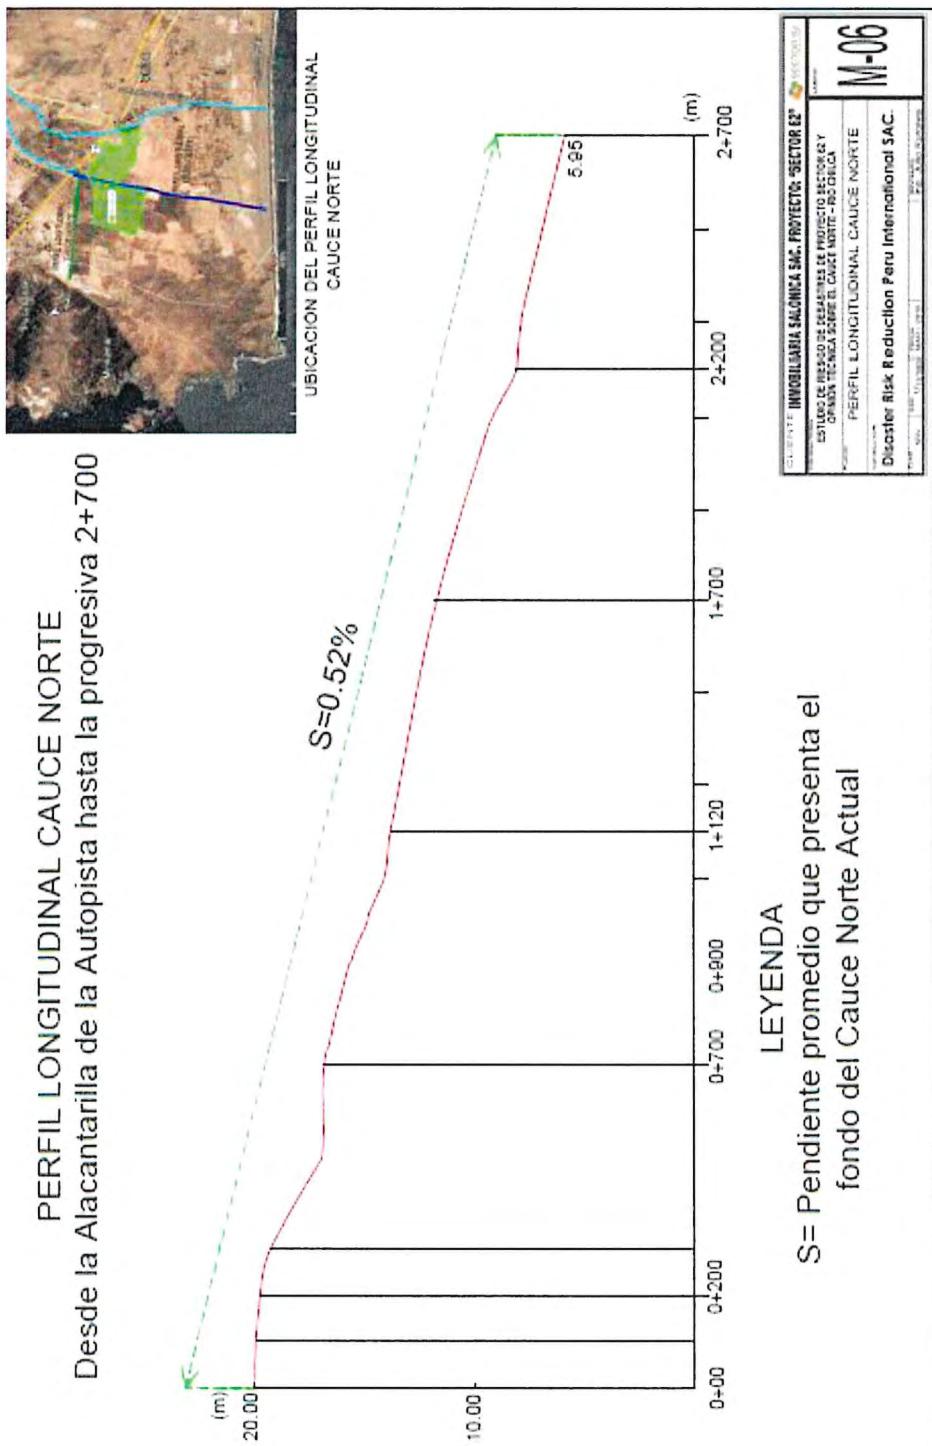
**PERFIL LONGITUDINAL CAUCE NORTE**  
Desde la Alcantarilla de la Autopista hasta la progresiva 2+700

En otras palabras, de construirse el canal propuesto, después de cruzar las alcantarillas de la autopista, los lodos primero colmatarán al nuevo canal y después seguirán por el curso natural, que es por el meandro que corresponde al cauce norte- Pucusana; salvo que este cauce sea rellenado y que los daños que causaron las avenidas anteriores en la zona más baja del cono de deyección del río Chilca ubicada al NO de la alcantarilla existente en la Autopista, se trasladarán a los terrenos que atraviesa el trazo del canal propuesto, en futuras avenidas o El Niño.

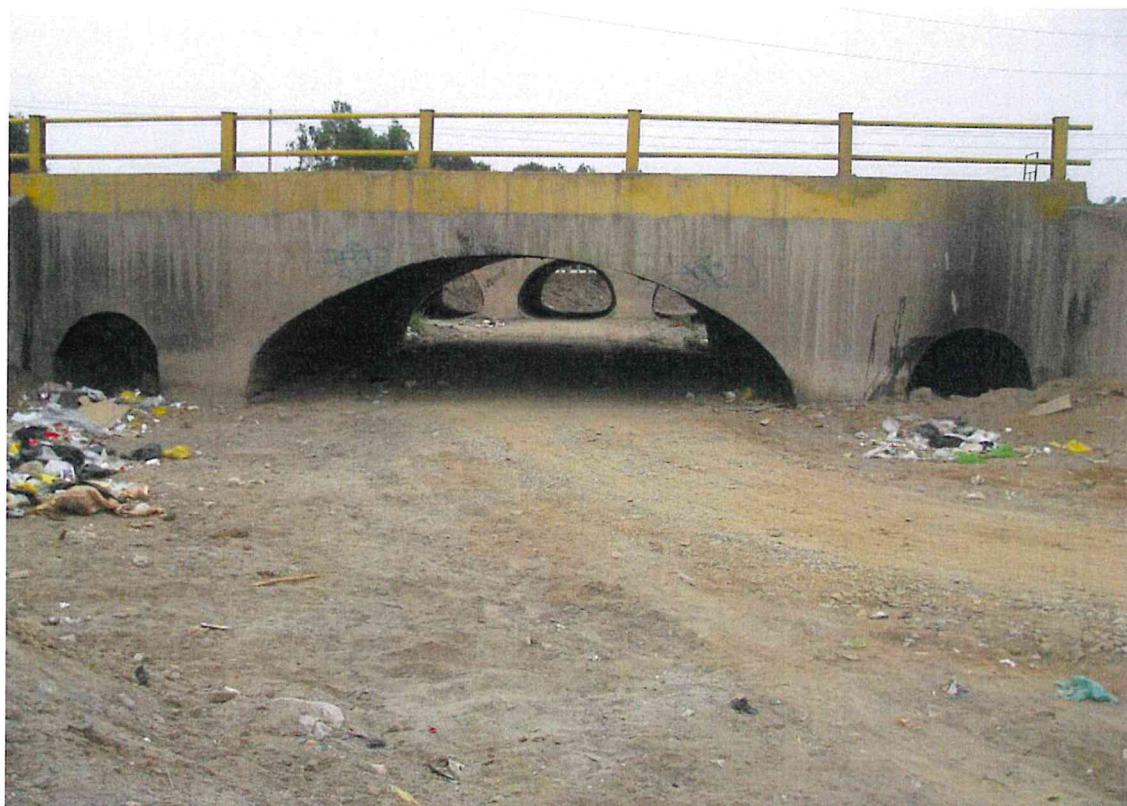
**Fot.2.11. Puente alcantarilla en la carretera Panamericana de donde empezaría un hipotético canal que condúzcalas aguas al mar en reemplazo del cauce norte.**

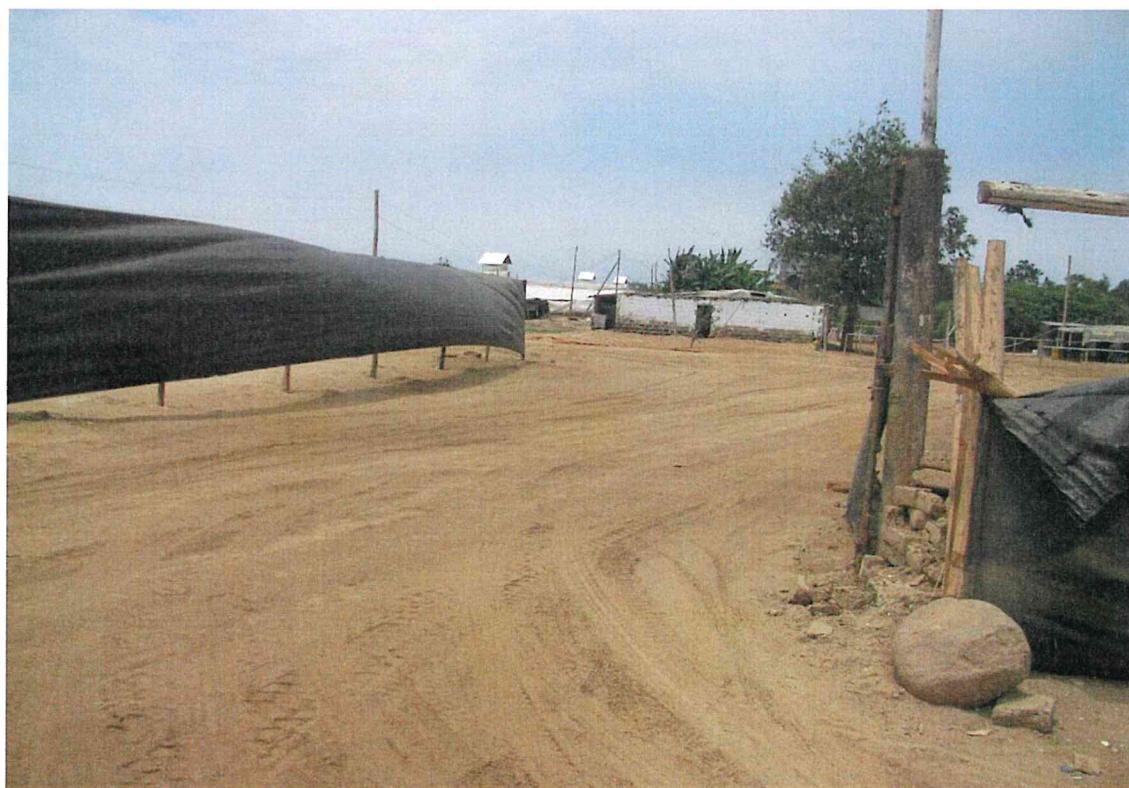
**Fot.2.12. Lugar por donde pasaría un hipotético canal en los primeros 200 m.**

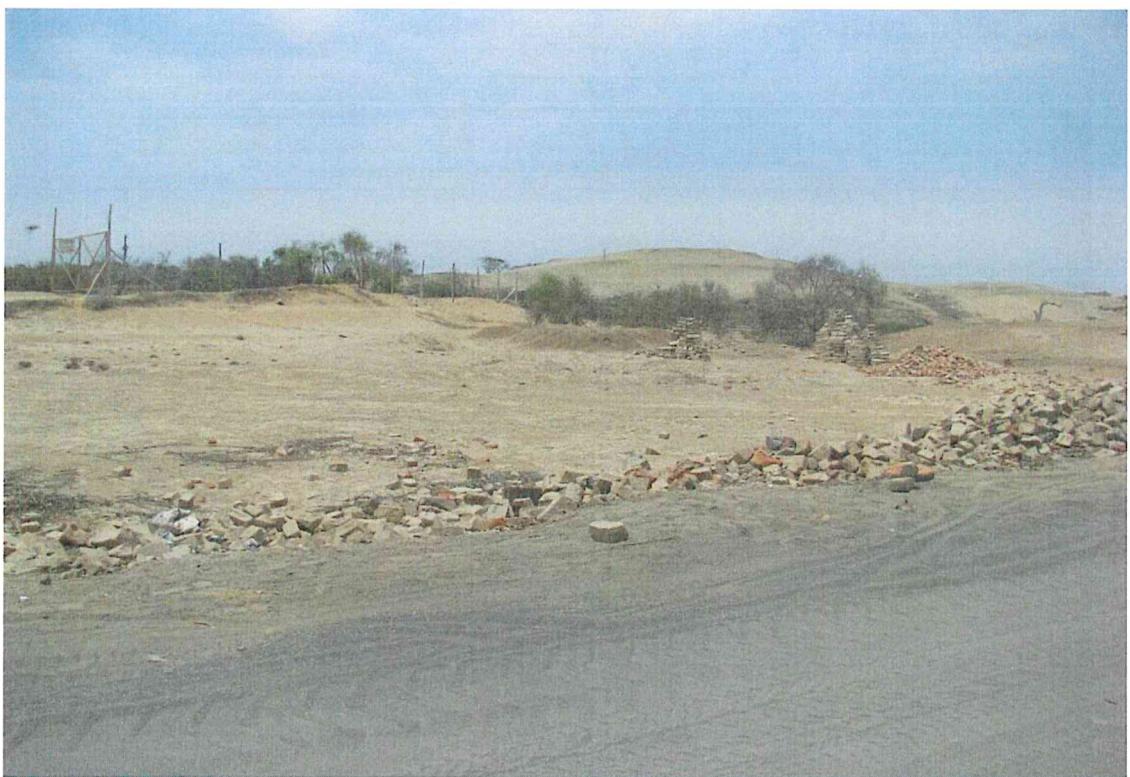
**Fot.2.13. Panorámica del relieve accidentado por donde pasaría un canal en dirección al mar.**

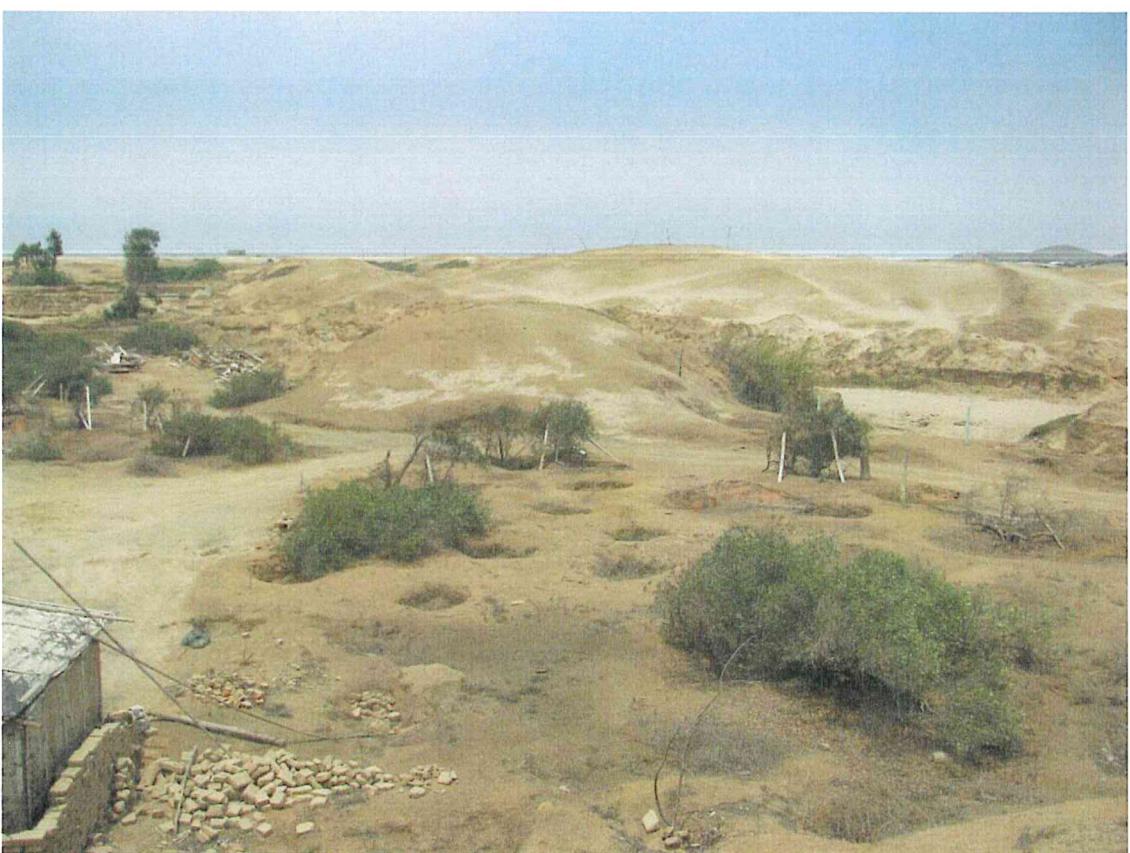
**Fot.2.14. Detalle del relieve accidentado en la parte media en dirección al mar.**

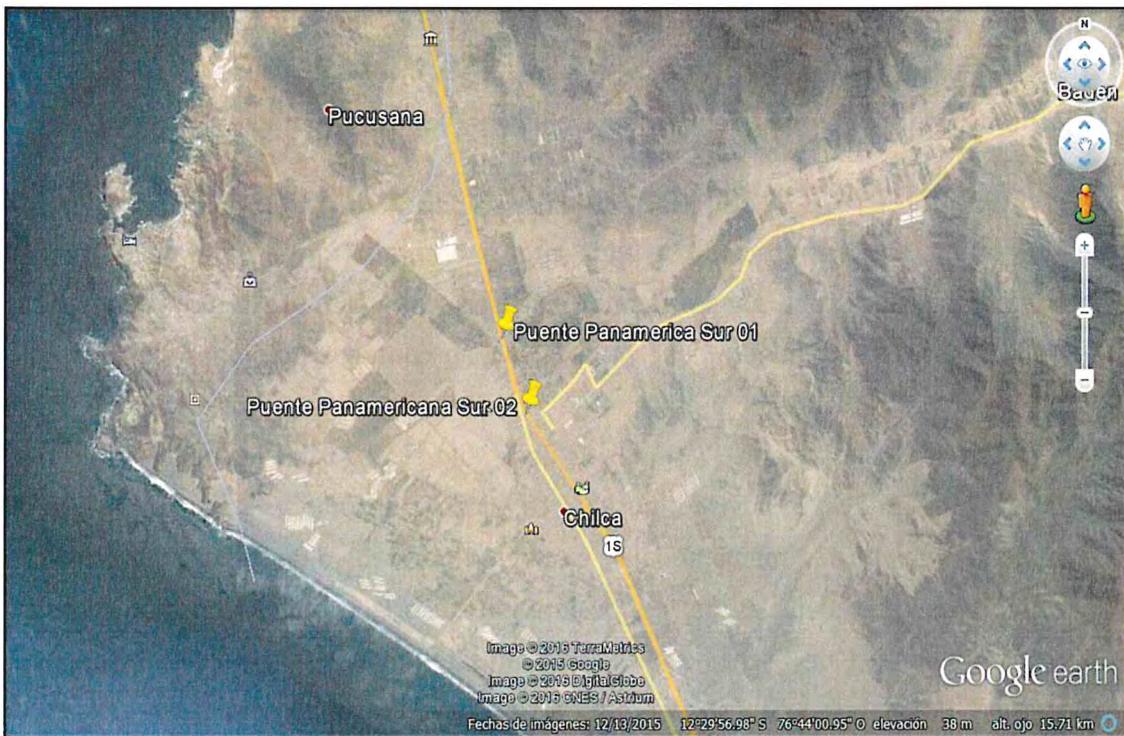
La figura F-3.01, muestra, la Quebrada Chilca, la carretera Panamericana Sur y los dos cruces de los brazos de la Quebrada Chilca.

**F-3.01.** Muestra una vista satelital del área del estudio. Nótese que existen dos cruces de la carretera en la zona del estudio.

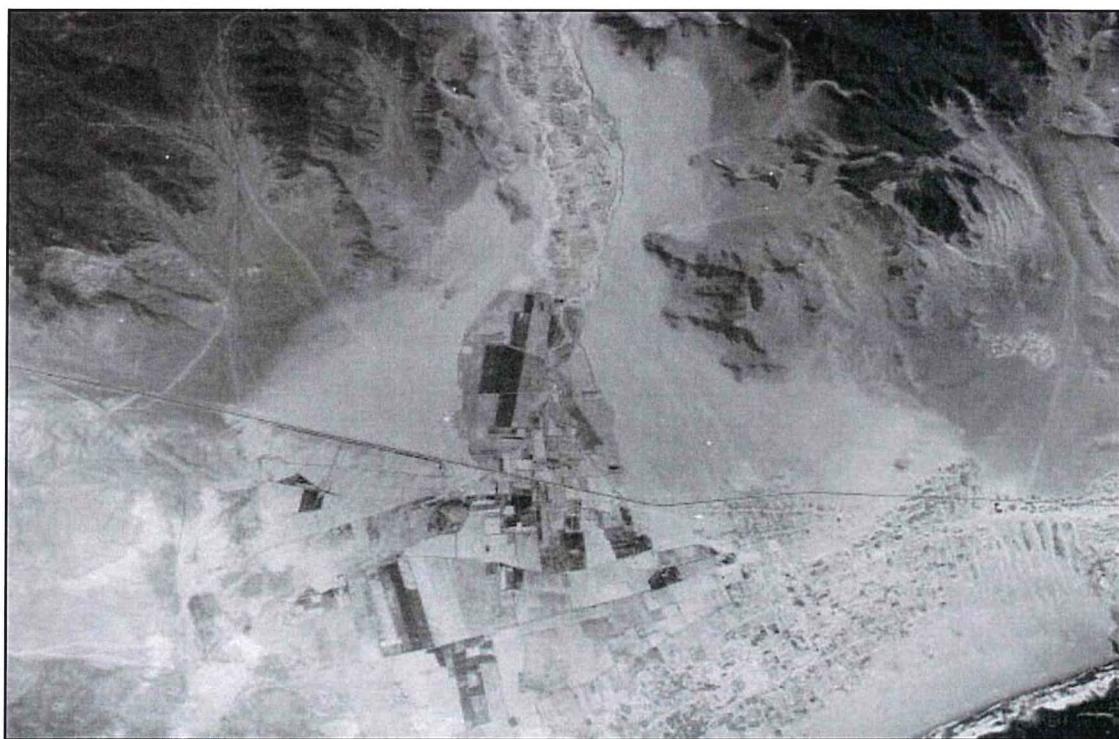
F-3.02. Fotografía aérea tomada en el año 1961.

Es necesario hacer notar que el alineamiento en planta del cauce Norte se ha mantenido prácticamente inalterable con el paso de los años, lo que indica una condición estable. La **F-3.02**, muestra una fotografía aérea tomada en el año 1961. Las Figuras **F-3.03**, **F-3.04** y **F-3.05** muestran un detalle de la zona de cruce del ramal Norte de la Quebrada en los años 2002, 2009 y 2015, respectivamente.

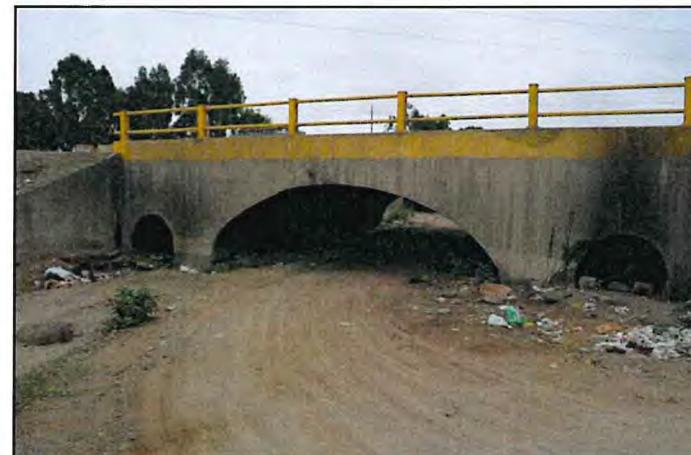
F-3.06. Alcantarillas de cruce en los carriles que van de S a N.

El día 23 de diciembre del 2015 se visitó la zona del cruce (cruce Norte). En visitas posteriores se pudo apreciar la cuenca aguas arriba de la Panamericana Sur. En las Figuras F-3.06 y F-3.07 se nota las obras de cruce de los carriles que van de Sur a Norte y de Norte a Sur, respectivamente. Aunque no es la configuración ideal, desde el punto de vista hidráulico (en ambos casos debería ser una sola abertura, posiblemente un pontón o puente pequeño), aparentemente las obras de drenaje permiten el paso de flujos por debajo de la vía. La diferencia en sección transversal posiblemente se deba a que la carretera Panamericana fue inicialmente construida en los años 30 y luego se amplió a cuatro carriles desde Pucusana hacia el Sur en los años 80. Los proyectistas tomaron en cuenta el alineamiento de los ramales de la Quebrada Chilca para construir la zona de cruce y esto ha contribuido a que el alineamiento horizontal se haya mantenido relativamente estable con el paso del tiempo. Aguas debajo del cruce sí se ha producido degradación del cauce como consecuencia de la contracción del flujo en las alcantarillas. Esto se puede controlar mediante una obra de protección, por ejemplo una rampa de rocas con enrocados en los taludes. Esta solución es relativamente sencilla y puede implementarse en forma relativamente rápida si se cuenta con los recursos suficientes. En todo caso, esta obra cae dentro de la responsabilidad del concesionario actual de la vía o, en última instancia, del Ministerio de Transportes y Comunicaciones.

- 15 Se ha observado que existe erosión localizada aguas abajo del cruce con la Panamericana Sur lo que induce a la degradación del cauce. Esto se puede remediar mediante medidas de control de erosión adecuadas.
