INFORME TECNICO: "Diagnóstico y determinación del cauce del río chilca para el control de máximas avenidas desde el sector La Palma hasta su descarga al mar"

REPUBLICA DEL PERU  
MINISTERIO DE AGRICULTURA Y RIEGO  
AUTORIDAD NACIONAL DEL AGUA

# “DIAGNOSTICO Y DETERMINACION DEL CAUCE DEL RIO CHILCA PARA EL CONTROL DE MAXIMAS AVENIDAS DESDE EL SECTOR LA PALMA HASTA SU DESCARGA AL MAR”

ANEXOS: 3, 4, 5, 6, 7, 8, 9, 10, 11, 12 Y 13

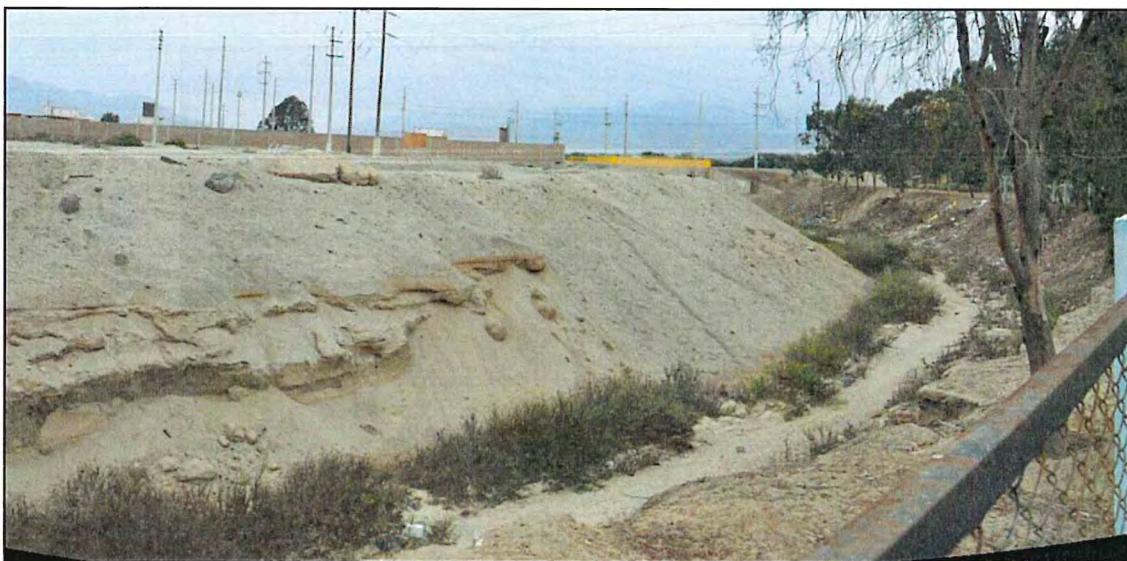
La Figura F-3.08 muestra una sección del canal aguas debajo del cruce de las alcantarillas. En el círculo se muestran capas de depósitos previos de la quebrada y que han sido erosionadas por los flujos que pasan por este curso de agua durante eventos anteriores. Se puede apreciar claramente que esta formación es natural al no haber cortes marcados en la sección transversal. Aguas arriba es posible que haya algunos derrames de arena como consecuencia de movimiento de tierras pero la sección transversal, es básicamente producto de los flujos que han pasado por este curso de agua en el pasado.

**Figura F-3.08. Vista de los taludes del brazo N de la quebrada Chilca. La fotografía se tomó en dirección aguas arriba.**

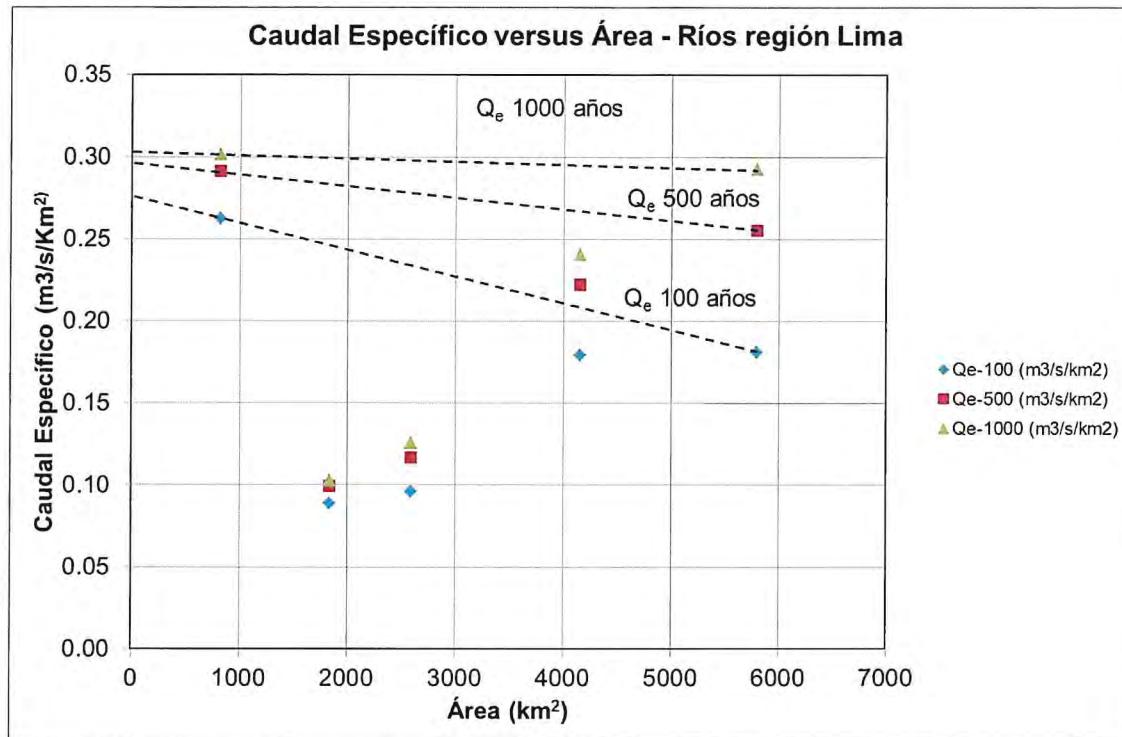
**F-3.09. Envolventes para caudales específicos de ríos de la región Lima.**

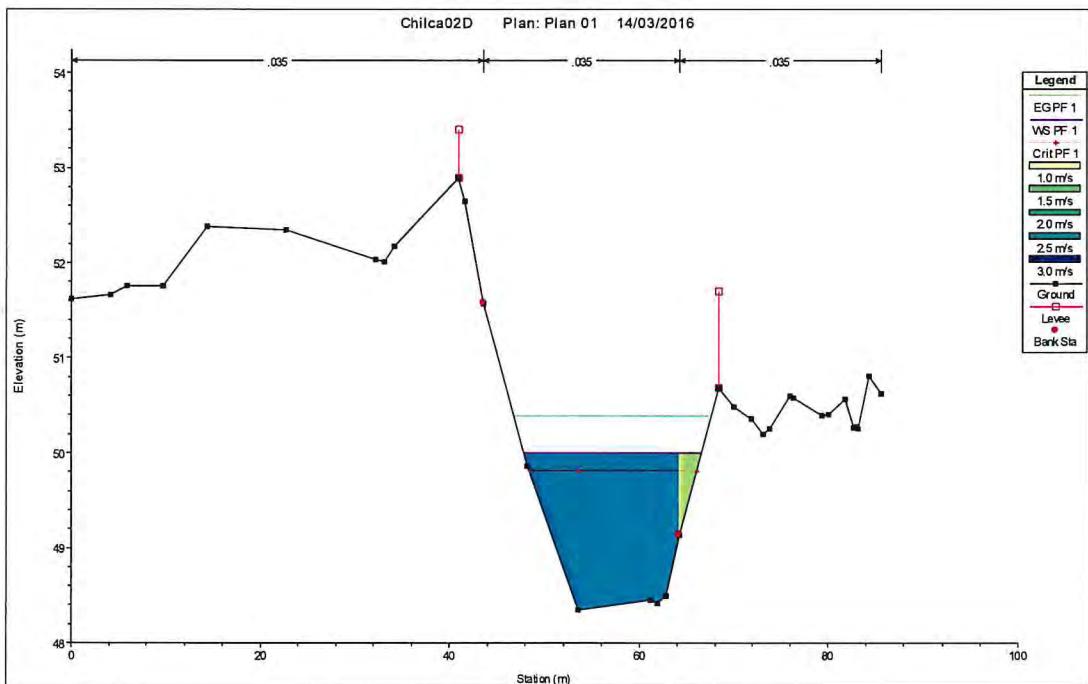
En la Figura 10 se puede apreciar que el caudal de 60 m<sup>3</sup>/s (60 % del caudal total estimado por el método de regionalización) puede pasar a través del cauce principal. Se desarrollan velocidades cercanas a los 3 m/s, lo que indica la necesidad de proteger las márgenes del cauce para este evento, que tendría un periodo de recurrencia de 100 años.

**Figura 10. Sección en el extremo aguas arriba, cercano a la Panamericana Sur, llamada sección 3+000.**

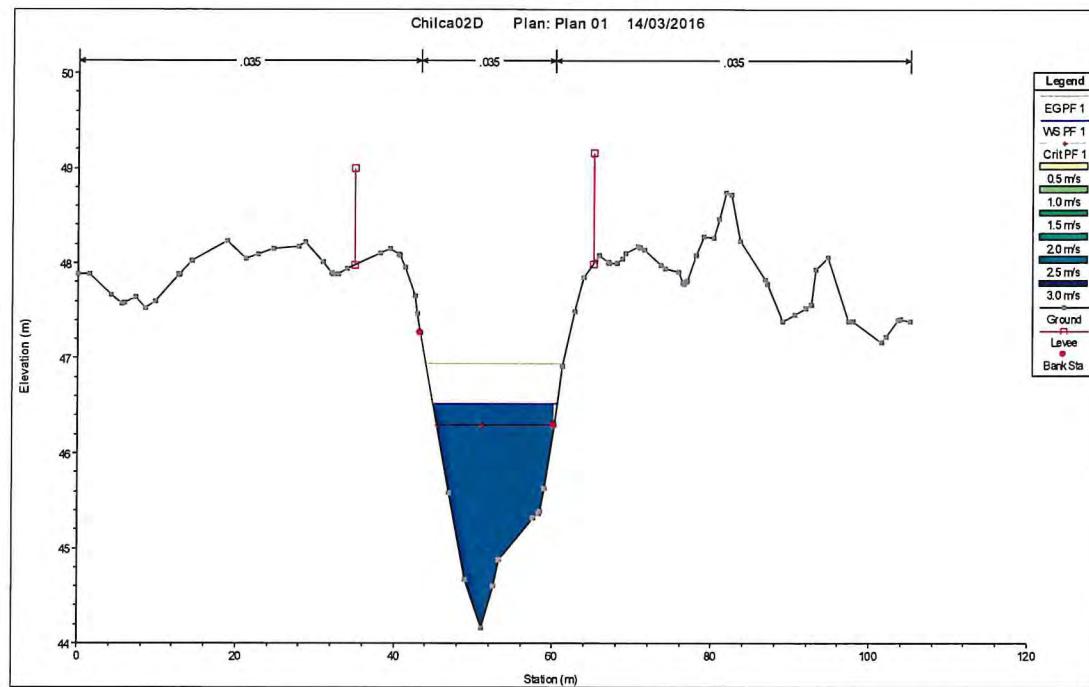
En una sección ubicada 500 m aguas abajo (2+500) se aprecia que el flujo también está contenido dentro del cauce principal y la velocidad es relativamente alta, lo que indicaría la necesidad de emplear algún tipo de protección o aceptar que el cauce se puede erosionar. En la sección 2+000 el flujo sigue contenido dentro del cauce principal y la velocidad disminuye sustancialmente (en el orden de 2 m/s). Con estas velocidades es posible tener una erosión menos marcada que en las secciones ubicadas aguas arriba. En la sección 1+500 se puede apreciar que el flujo se expande a lo largo de una sección más ancha, sin desbordar ciertos límites dentro de un ancho de aproximadamente 90 m. En las secciones 1+000 y 0+500 el caudal continua su expansión, lo cual es natural pues es la zona de deposición de la Quebrada Chilca. Se puede inferir que por 2 km el canal permite el paso del flujo con una baja probabilidad de ocurrencia.

Figura 11. Sección 2+500, se puede apreciar que el flujo está contenido dentro del cauce principal.

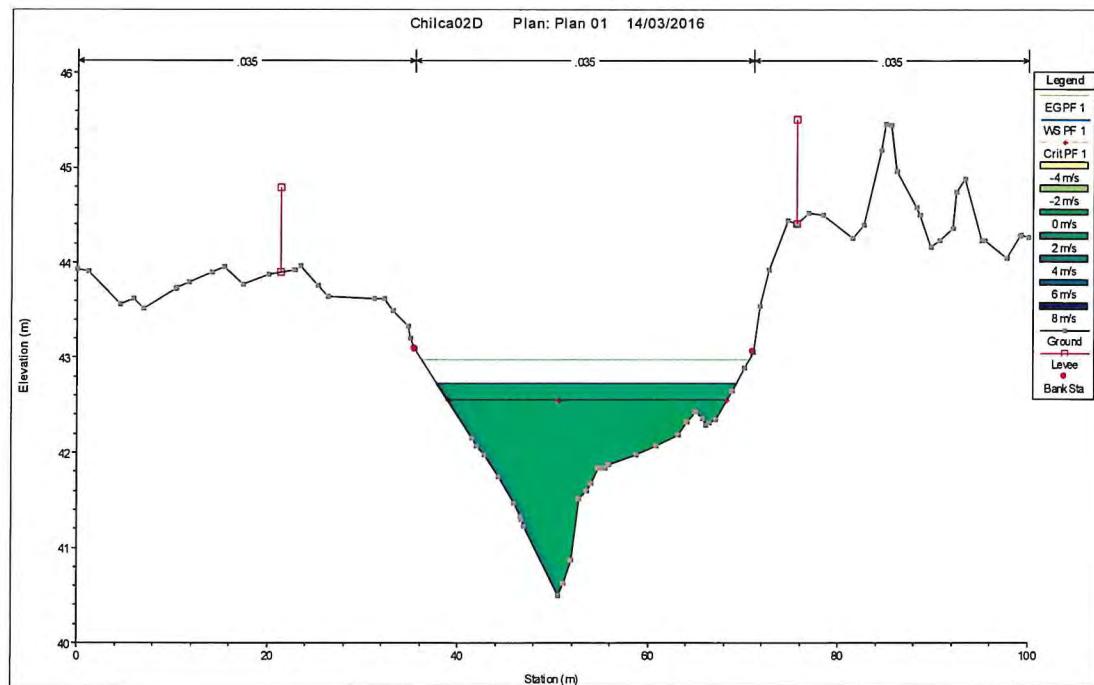
Figura 12. Sección 2+000. El flujo está contenido dentro del cauce y la velocidad de flujo disminuye notablemente.

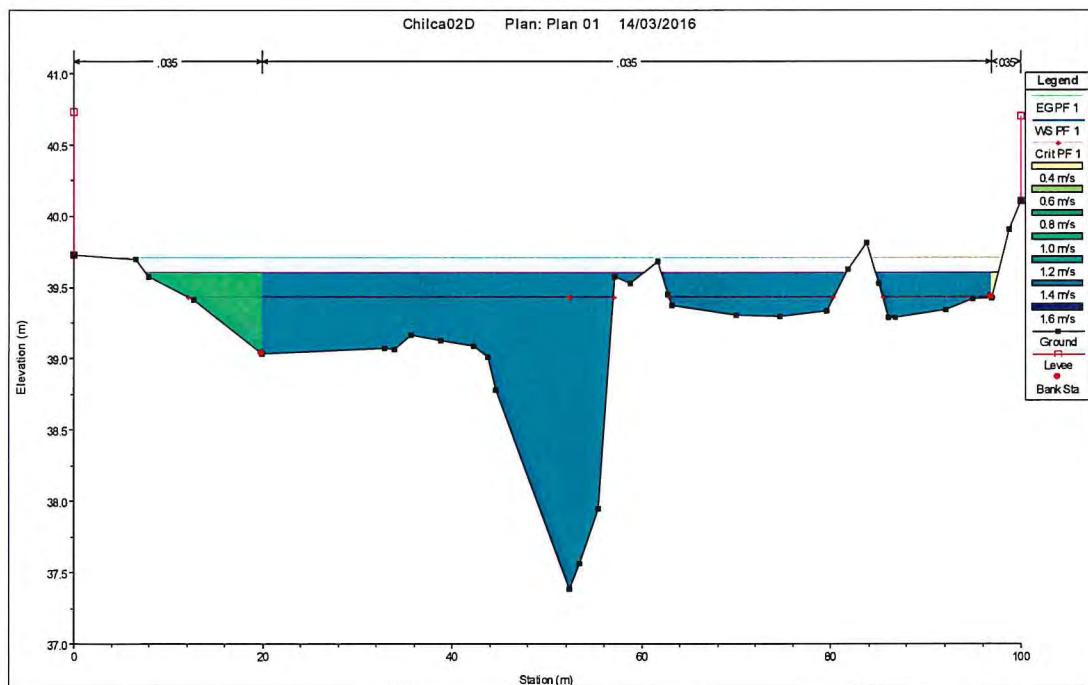
**Figura 13. Sección 1+500.** El flujo se dispersa en un ancho mayor, propio de las zonas de deposición. Sin embargo, la velocidad es relativamente alta.

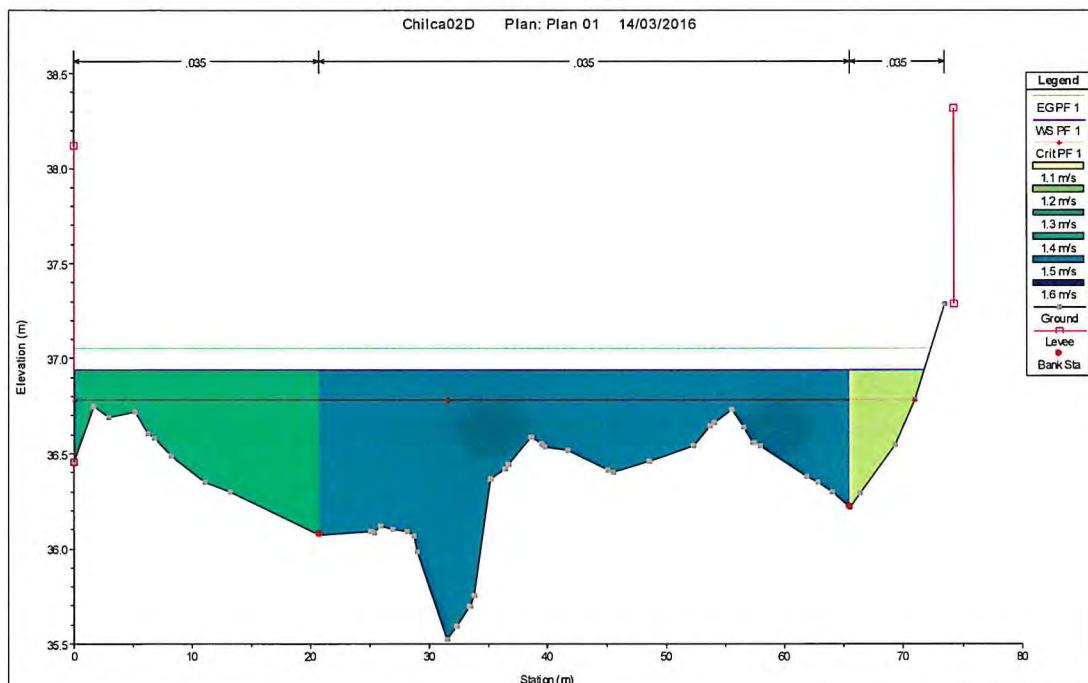
**Figura 14. Sección 1+000.** En esta sección se observan flujos que se pueden desbordar por la margen izquierda, al disminuir la profundidad del canal.

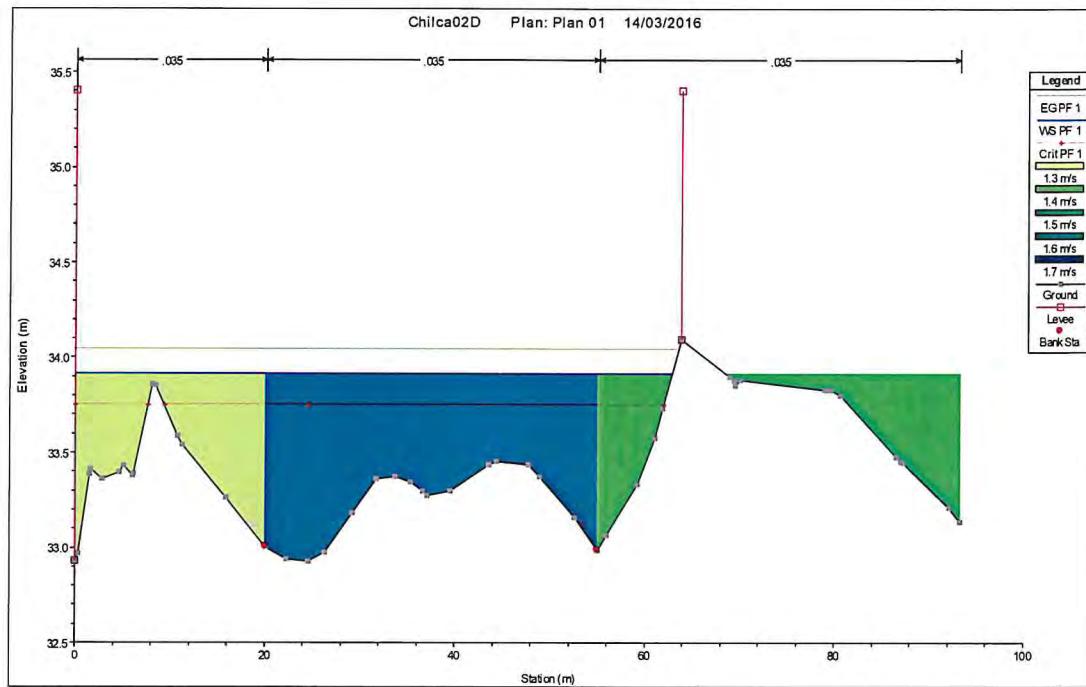
**Figura 15. Sección 0+500.** Sección donde existe la posibilidad de desborde en ambas márgenes, lo cual es natural en una zona del cono de deyección de una quebrada donde el terreno disminuye la pendiente en forma natural.
