RESOLUCION DIRECTORAL N° 0733-2025-ANA-AAA.MAN

Que, es materia del presente procedimiento administrativo sancionador, determinar si la Compañía Minera Chungar S.A.C, viene efectuando un (01) vertimiento de aguas residuales hacia la laguna Naticocha Centro en coordenadas UTM WGS 84-18S: 343882E y 8779963N sin la autorización correspondiente, proveniente de la planta de tratamiento de aguas residuales domésticas denominada “Montenegro”; asimismo determinar si el procedimiento administrativo sancionador se llevó a cabo con las formalidades de Ley, a efectos de poder establecer la sanción a imponer, si es que correspondiera;

Verificación técnica de campo - vertimiento de aguas residuales - hacia la laguna Naticocha Centro:

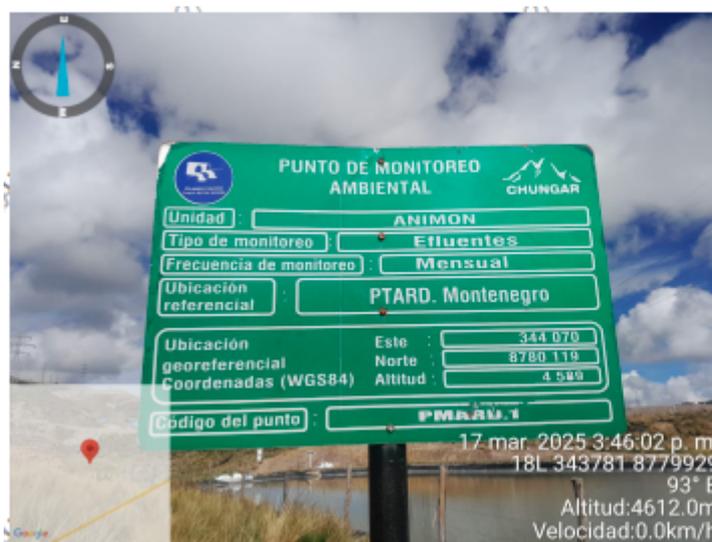
- a) El día 17.03.2025, personal técnico de la Administración Local de Agua Pasco, realizó la verificación técnica de campo en la laguna Naticocha Centro, distrito de Huayllay, provincia y departamento de Pasco, constatando que entre las coordenadas UTM WGS 84-18S: 343781E y 8779929N, se observó una planta de tratamiento de aguas residuales domesticas denominada “Montenegro”, conformada por una poza de estabilización, así mismo se observó que la poza almacena aguas de apariencia turbia.

Fotografía N° 01: Vista de la Planta de tratamiento de aguas residuales domesticas Montenegro.

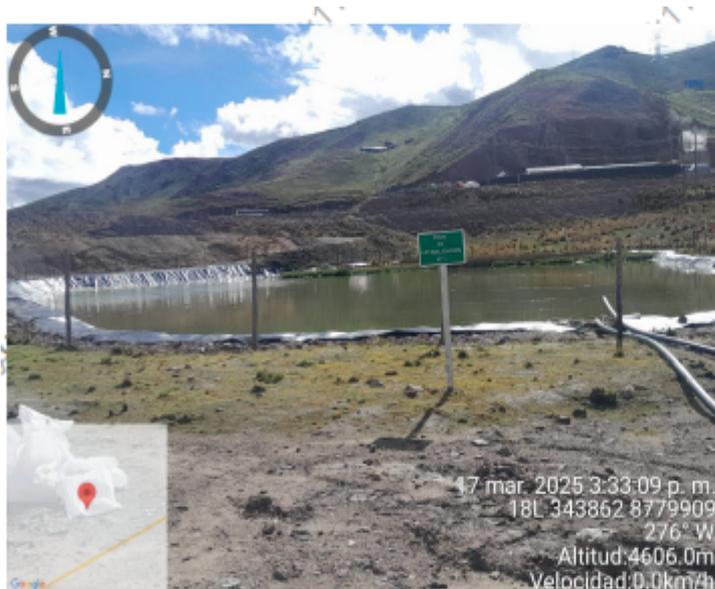
Fotografía N° 02: Vista de la poza de estabilización.

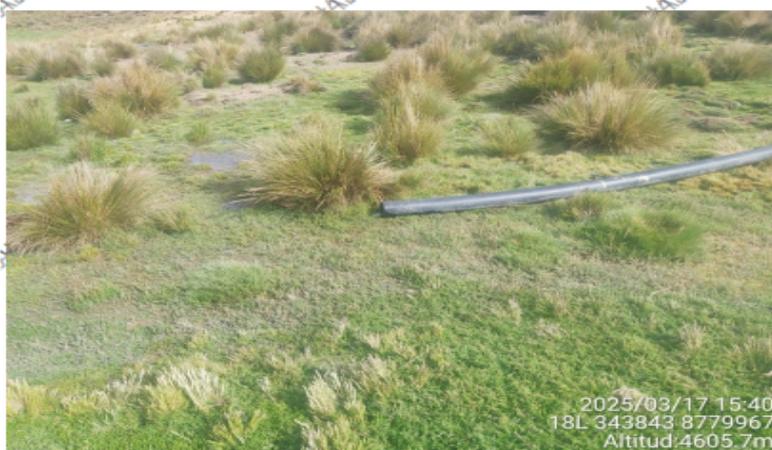
- b) Entre las coordenadas UTM WGS 84-18S: 343839E y 8779915N, se observó una tubería HDPE de 4 pulgadas a través de la cual se descargan aguas residuales domésticas, provenientes de la planta de tratamiento “Montenegro”, estas aguas residuales desde la tubería son vertidas a través de un canal rustico de tierra hacia la laguna Naticocha Centro entre coordenadas UTM WGS 84-18S: 343882E y 8779963N, cabe precisar que las aguas vertidas hacia la laguna tienen olor fétido.

Fotografía N° 03: Vista de la descarga de aguas residuales provenientes de la planta de tratamiento de aguas residuales domesticas Montenegro.

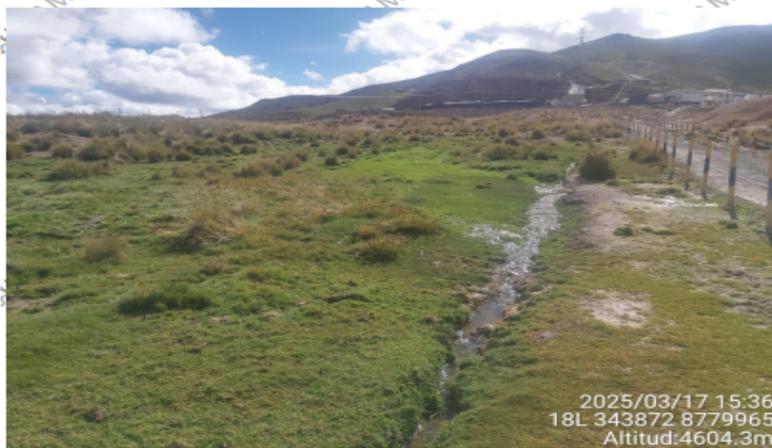
Fotografía N° 04: Vista del canal, que conduce las aguas residuales.

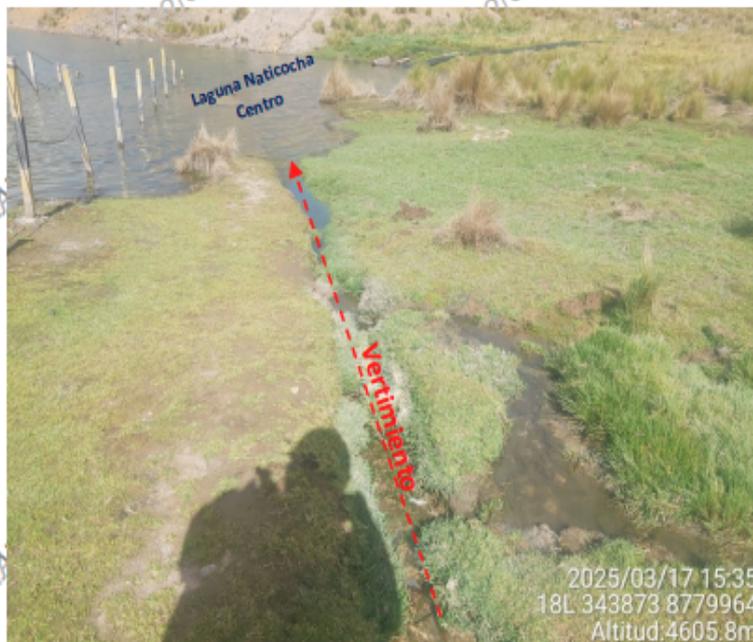
Fotografía N° 05: Vista del vertimiento de aguas residuales hacia la laguna Naticocha Centro.

ARTÍCULO TERCERO.- Disponer como medida complementaria que, la Compañía Minera Chungar S.A.C, en un plazo máximo de veinticuatro (24) horas suspenda: 1) todo tipo de vertimiento hacia la laguna Naticocha Centro entre coordenadas UTM WGS 84-18S: 343882E y 8779963N, 2) debiendo además retirar la tubería HDPE de 4 pulgadas ubicadas entre las coordenadas UTM WGS 84-18S: 343839E y 8779915N, a través de la cual se descargan aguas residuales domésticas, provenientes de la planta de tratamiento "Montenegro", caso contrario la Autoridad con las atribuciones que le confiere la Ley procederá a iniciar un nuevo procedimiento administrativo sancionador por infracción continuada.

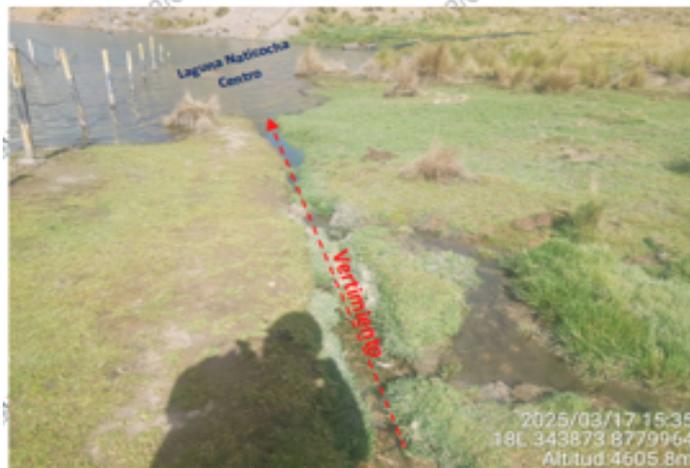
- *Las fotografías anexadas al Informe Técnico N° 0057-2025-ANA-AAA.MAN-ALA.PASCO/NVTH, entre las que se encuentra la siguiente imagen donde se aprecia claramente el punto de vertimiento, el canal de tierra conducente hacia la laguna, no observándose en ningún momento que dichas aguas se encontraban destinadas a regadío:*

Fotografía N° 05: Vista del vertimiento de aguas residuales hacia la laguna Naticocha Centro.

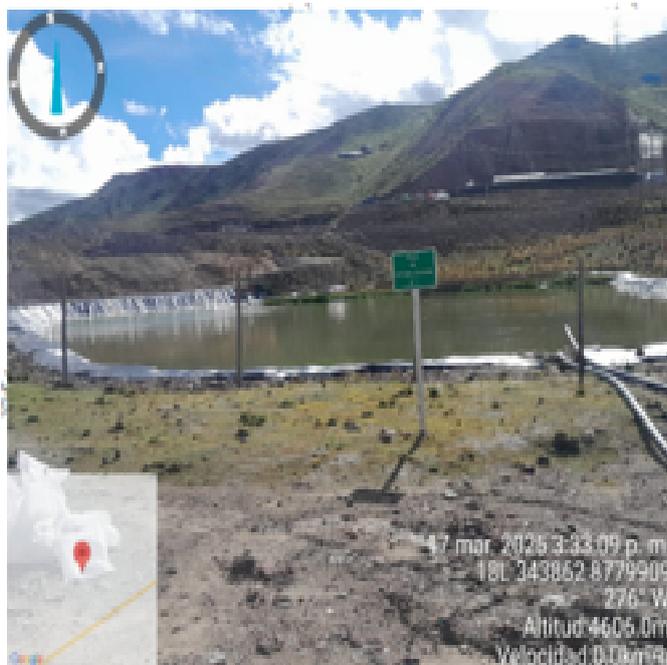
- iii. *Al respecto cabe indicar que si bien es cierto se observó que, la poza almacena aguas de apariencia turbia, también se advierte de la fotografía que a continuación se adjunta que, la poza ni siquiera se encuentra colmatada de agua si como pretende justificar la administrada que “un día antes de la supervisión la estación meteorológica de Chungar registró un valor (...), de lluvia (...) el cual ingresó a un canal rústico de tierra”. Las aguas que se vierten hacia la laguna Naticocha Centro en realidad provienen de la planta de tratamiento denominada “Montenegro”.*

Fotografía N° 02: Vista de la poza de estabilización.
