RESOLUCIÓN DIRECTORAL N° 0802-2024-ANA-AAA.MAN

El Expediente administrativo signado con el Código Único de Trámite N° 273903-2023, sobre Procedimiento Administrativo Sancionador contra el señor Carlos Alberto Herrera Quispe;

Que, la Administración Local de Agua Huancavelica, ha emitido el Informe Técnico N° 0027-2024-ANA-AAA.MAN-ALA.HUANC/JYAC, de 13 de febrero de 2024, previa verificación técnica de campo realizada el día 22.12.2023, en el cauce del río Ichu, ubicado a la altura del malecón Santa Rosa – margen derecha, distrito, provincia y departamento de Huancavelica, contando con la participación de la Fiscalía Provincial Especializada en Materia Ambiental Distrito Fiscal de Huancavelica – Ministerio Público, informa que ha constatado lo siguiente:

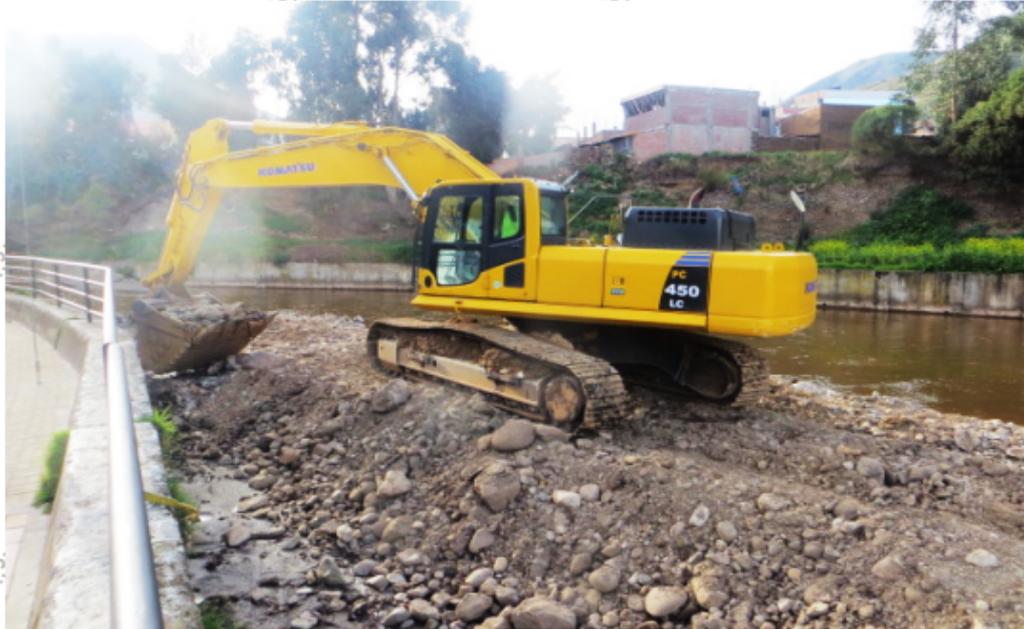
Fotografía N° 02: En la margen derecha del río Ichu, a espaldas del INPE Huancavelica, se observa una excavadora hidráulica, sobre el material de acarreo removido (200 m3)

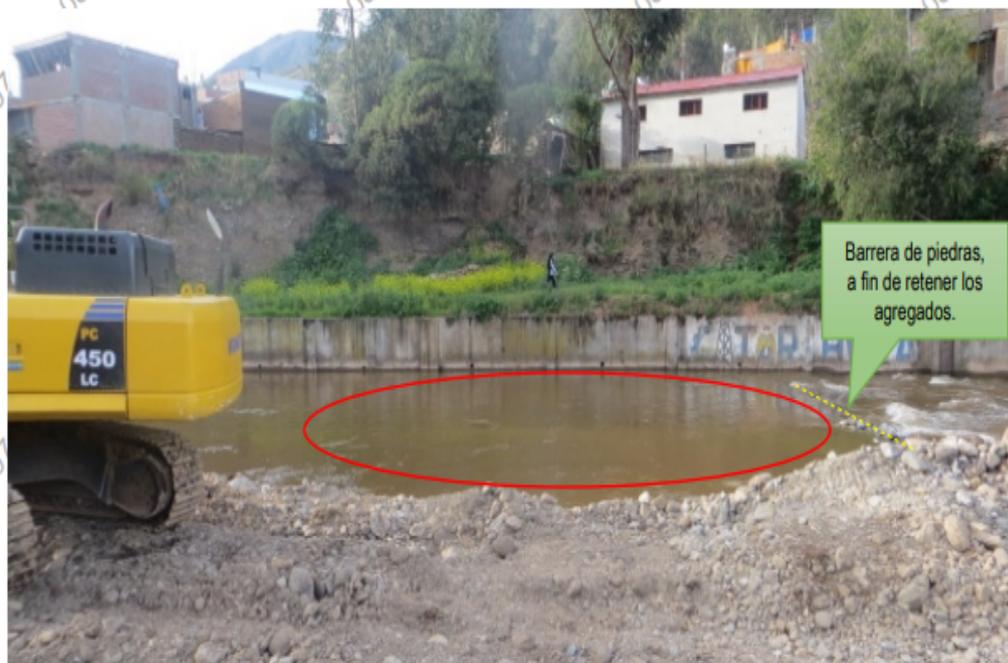
- a) En el cauce del río Ichu se observa 01 forado de 20 m x 10m x 2 m de profundidad, así mismo en diversos puntos del material extraído se observa derrame de aceites hidráulicos.
- b) En la coordenada UTM WGS 84; 509483E 8587320N, cota; 3727 msnm, se evidencia materiales acarreados (canto rodado, arena y hormigón) del río Ichu, en un volumen de 180 – 200 m3.
- c) Entre las coordenadas UTM WGS 84; 502280E 8586594N; y 202309E 8586618N, se observa material acumulado en un volumen de 200 m3.
- d) Sobre el material extraído y acumulado se observa una maquinaria pesada denominado excavadora hidráulica marca KOMATSU modelo 450, con pluma o brazo de 10-12 metros de longitud.
- e)

Fotografía N° 04: En la margen derecha del río Ichu, a espaldas del INPE Huancavelica, se observa 01 forado de 20 m x 10m x 2 m de profundidad.

- ✓ *Se concluye que, habiendo cumplido con los criterios de remediación dada por la Administración Local de Agua Huancavelica, se ha remediado y/o restaurado el recurso hídrico y sus componentes.*

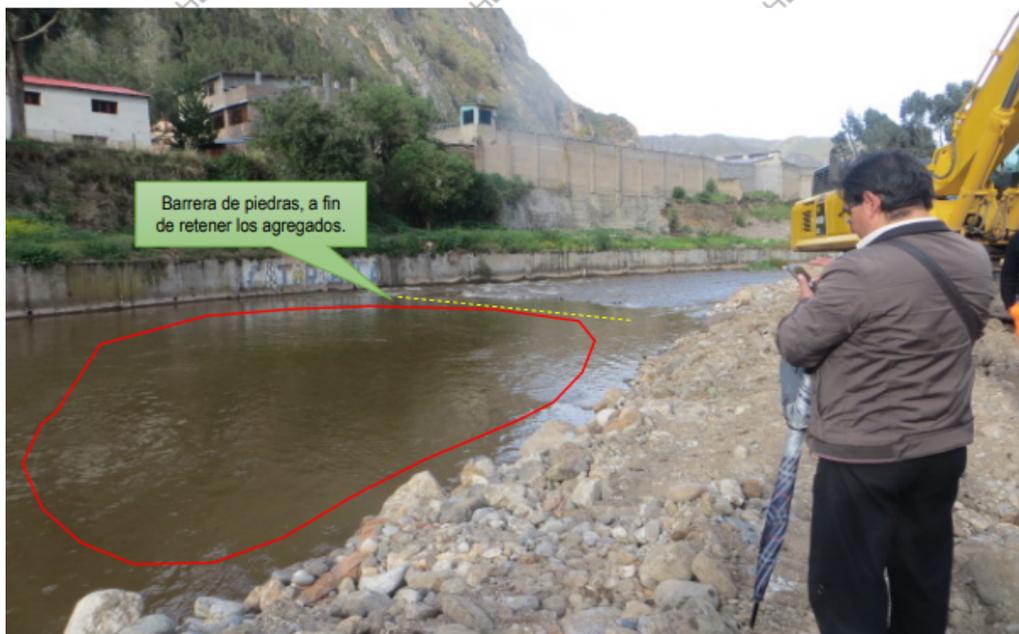
Fotografía N° 05: En la margen derecha del río Ichu, a espaldas del INPE Huancavelica, se observa 01 forado de 20 m x 10m x 2 m de profundidad.

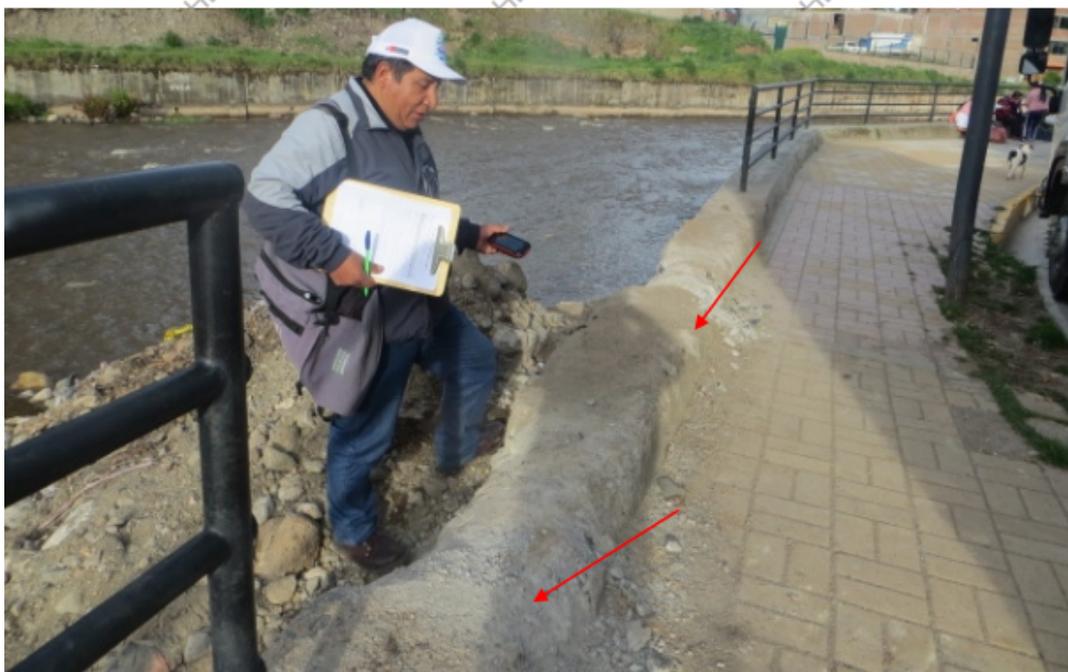
f) Se constata el muro de contención de concreto picado o deteriorado por el ingreso de la excavadora, observando material de río (20 m³) utilizado para formar una rampa de ingreso para la maquinaria, ubicado en las coordenadas UTM WGS 84 E: 502321 E, 8586612N.

Fotografía N° 03: Se observa la defensa ribereña dañada, a raíz del ingreso de la maquinaria pesada que extraía material de acarreo del río Ichu.

c.	La gravedad de los daños generados.	El daño generado al muro de contención, podría debilitar parte de la defensa ribereña y posteriormente generar perjuicios económicos a las viviendas cercanas.		X

ARTÍCULO TERCERO.- Imponer como medida complementaria que, el señor Carlos Alberto Herrera Quispe, en un plazo no mayor de 72 horas contabilizados a partir de notificada la presente resolución, restaure el muro de contención de la margen derecha del río Ichu; caso contrario la Autoridad Nacional del Agua con las atribuciones conferidas por Ley procederá a iniciar otro procedimiento administrativo sancionador.
