## RESOLUCIÓN DIRECTORAL N° 001 -2018-ANA-DPDRH

**ARTÍCULO 1.-** Aprobar el "Estudio Tratamiento del cauce del río Chira para el control de inundaciones", estructurado en ocho (8) capítulos, que como anexo forma parte integrante de la presente resolución.

# Estudio de Tratamiento de Cauce del río Chira para el Control de Inundaciones

Dirección de Estudios de Proyectos Hidráulicos Multisectoriales

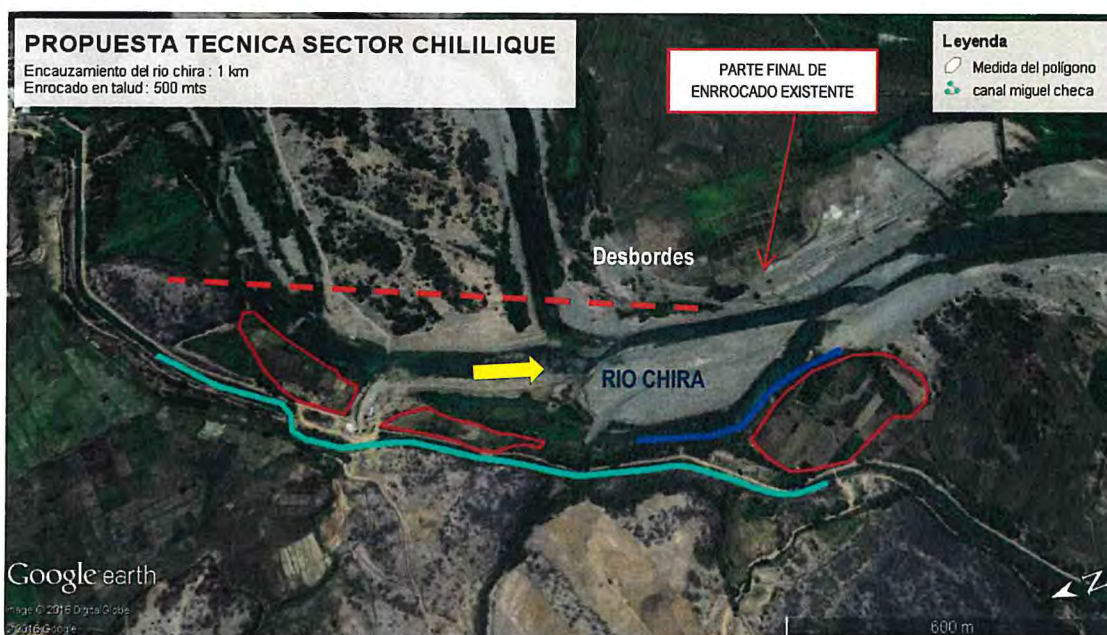
Se identifica como efectos previsibles ante la erosión y la Inundación, la pérdida de terrenos de superficie agrícola, y el colapso de canal de riego.

Figura 2. Zona Vulnerable 01, sector La Chililique

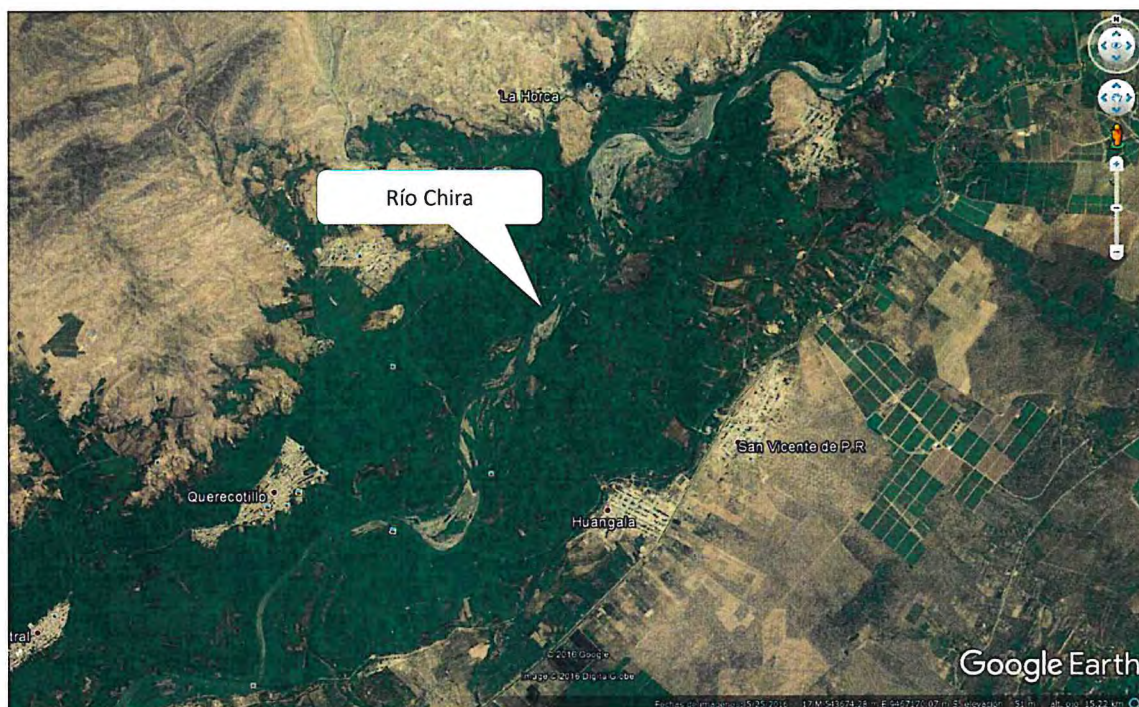
un comportamiento unidireccional, formándose flujos dentro de un ancho de cauce definido a manera de río trenzado sin llegar a tener este comportamiento.

Figura 5. Comportamiento unidireccional del río Chira, se aprecia flujo de agua dentro del cauce principal

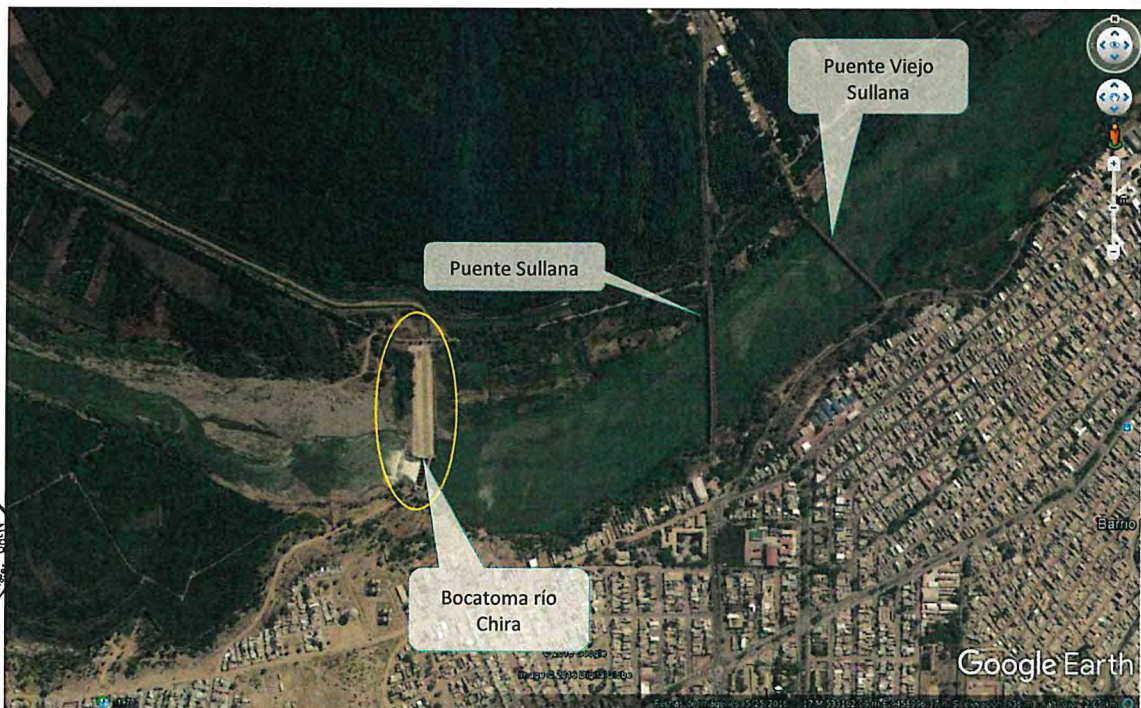
- **Estructuras viales de cruce e hidráulicas.** Los puentes y bocatomas de alguna forma limitan el ancho de un río (figura 7).

Figura 7. Existencia de estructuras de cruce (puente y bocatoma), condicionan la delimitación del eje

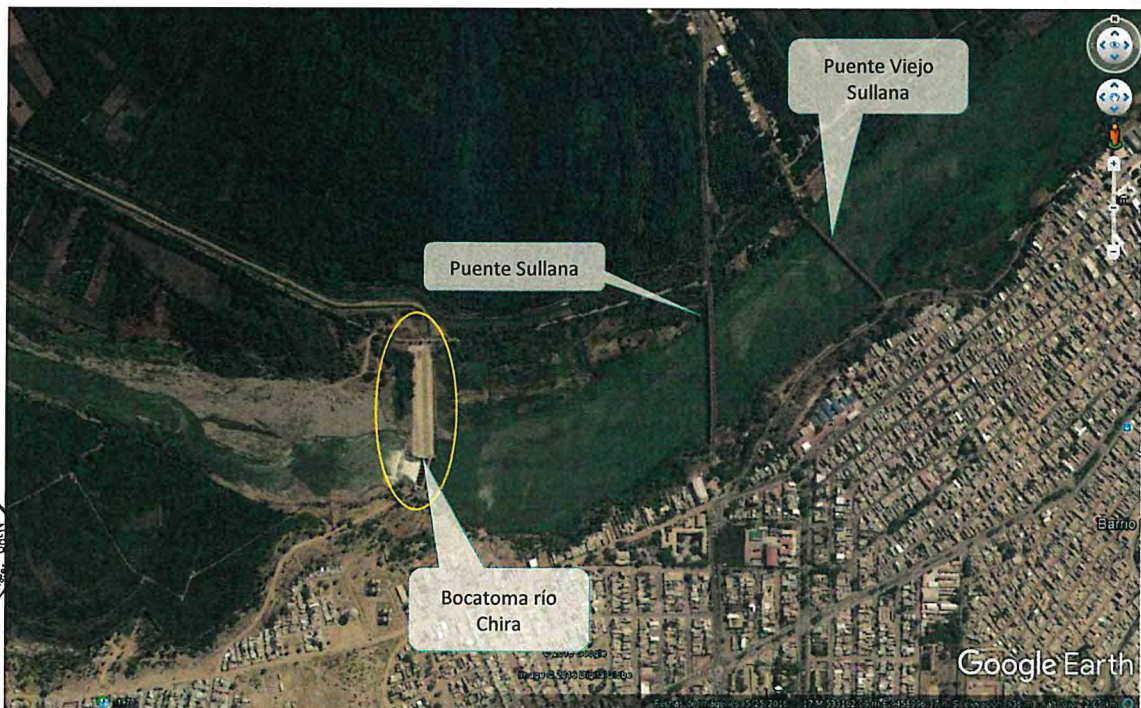
- **Estructuras viales de cruce e hidráulicas.** Los puentes y bocatomas de alguna forma limitan el ancho de un río (figura 7).

Figura 7. Existencia de estructuras de cruce (puente y bocatoma), condicionan la delimitación del eje

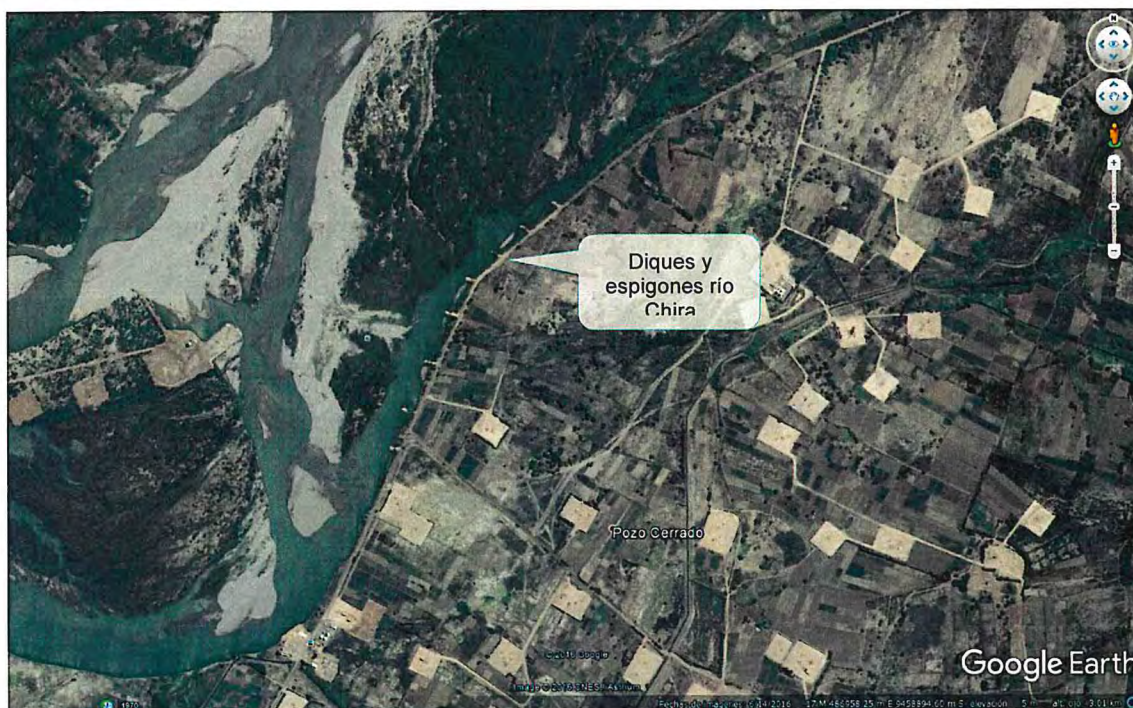
- **Predios agrícolas.** Se ha tenido en cuenta la propiedad privada como límite, para no generar conflictos con los propietarios.
- **Estrangulaciones naturales.** Existen tramos del río con presencia de zonas rocosas que definen de manera natural el ancho del río, el cual no puede ser modificado.
- **Existencia de obras de defensa ribereña.** Las obras construidas en los cauces de los ríos pueden estar bien o mal ubicadas con respecto a la alineación de los bordes de las márgenes y ancho estable.

Figura 8. Defensas ribereñas, condicionan la delimitación del eje del río Chira

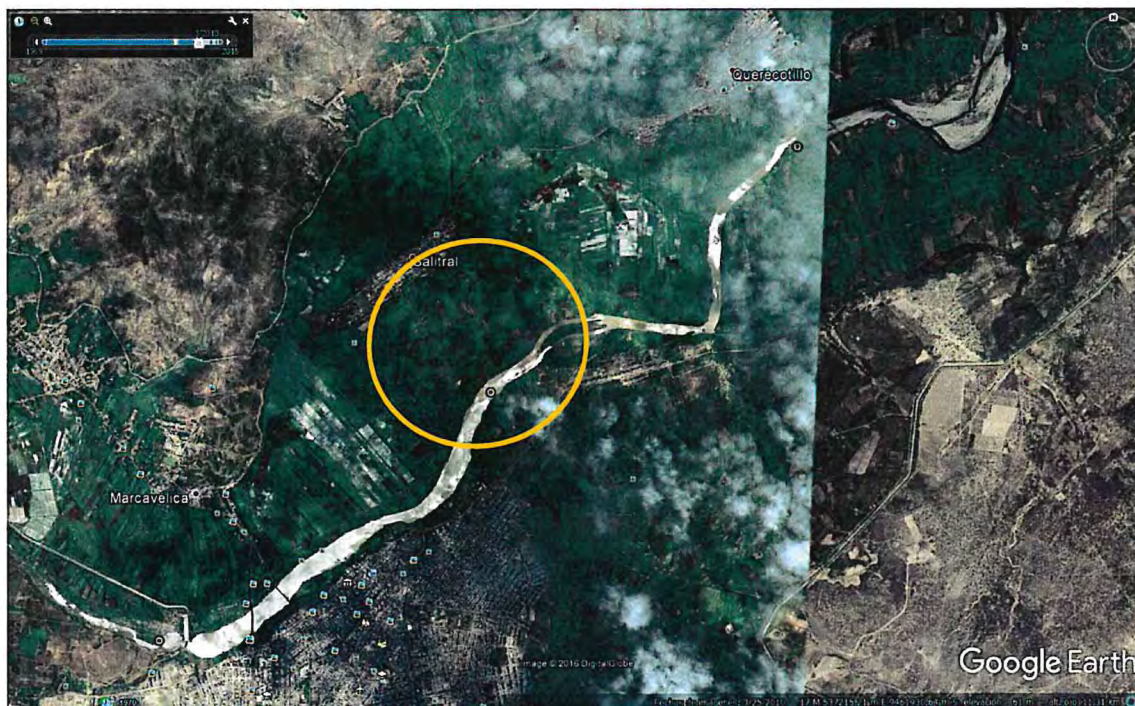
Figura 12. Cambios en el río Chira, 2010

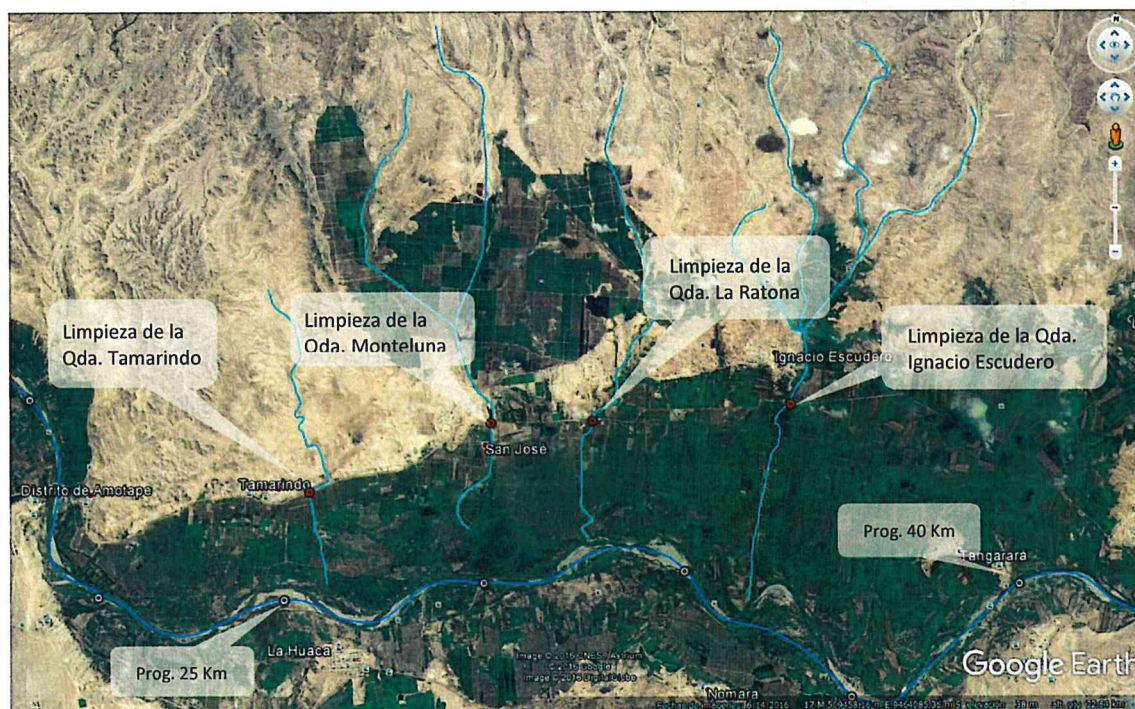
Figura 2. Propuesta Km 25 – 40

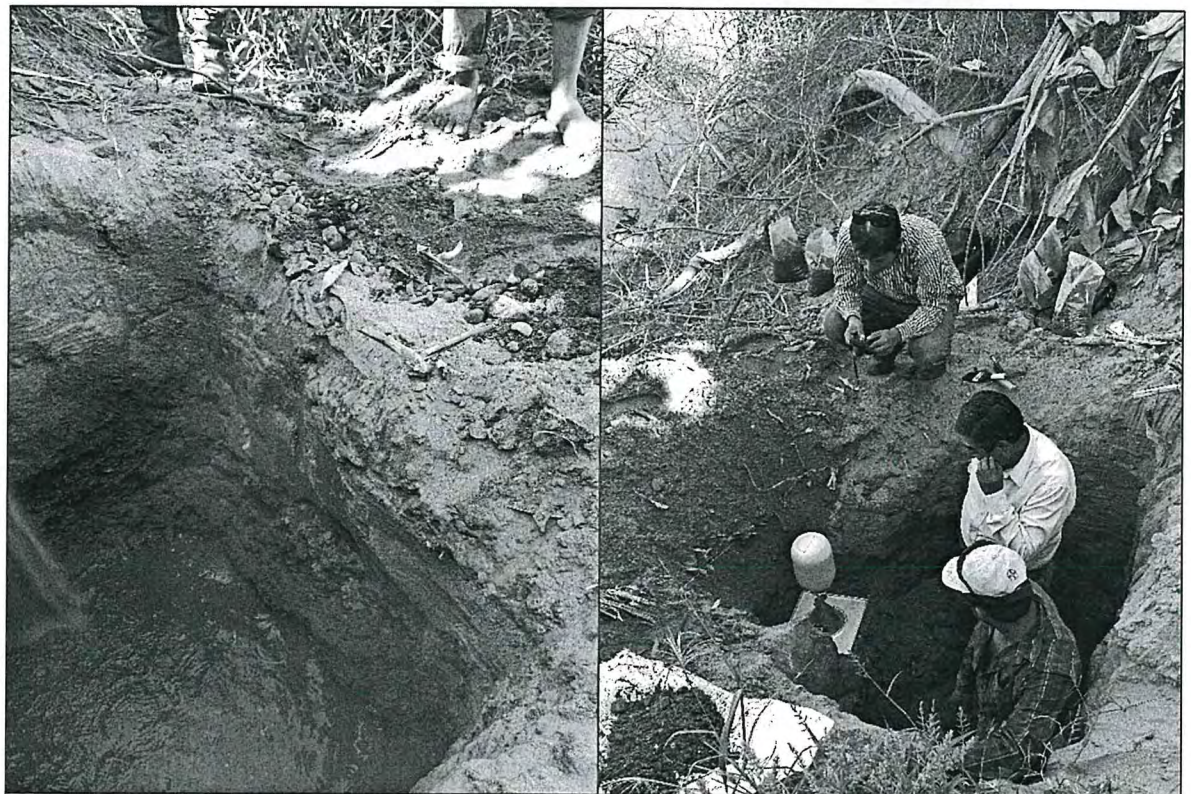
**Figura 23.-** Calicata CRCH-03 Hacia la base se observa grava arenosa

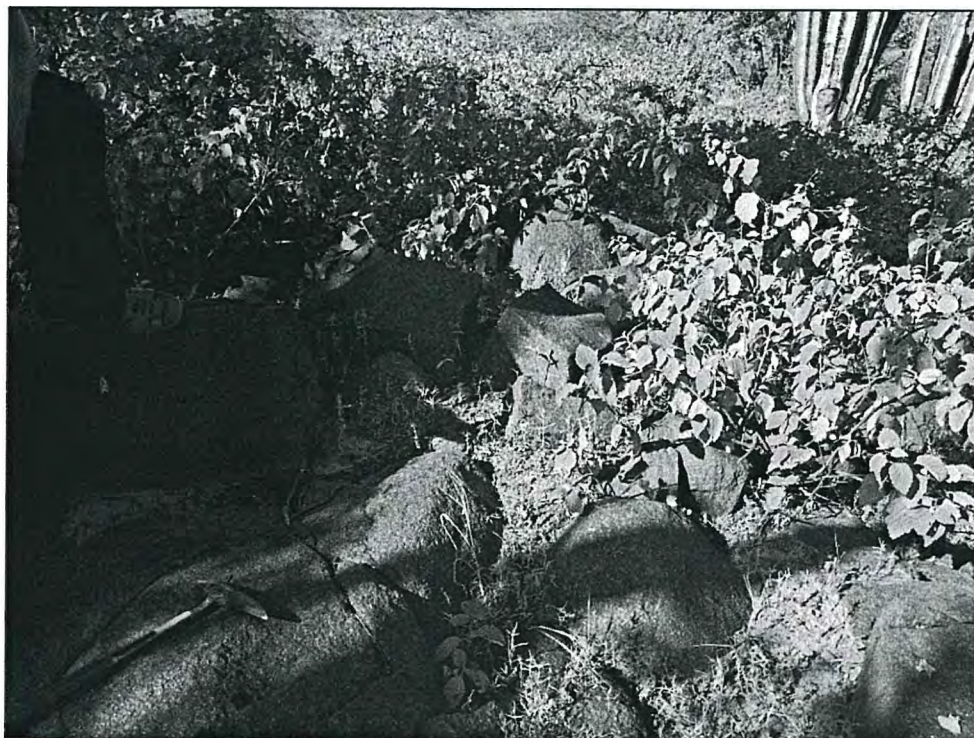
**Figura 36.-Cantera de Rocas 02 Panales. Rocas intrusivas, duras.**
