# SENAMHI Día Mundial del Agua 2011

## Formación del Cañón Urbano de Lima, soluciones parciales de Ingeniería

Julio Kuroiwa Zevallos

Laboratorio Nacional de Hidráulica

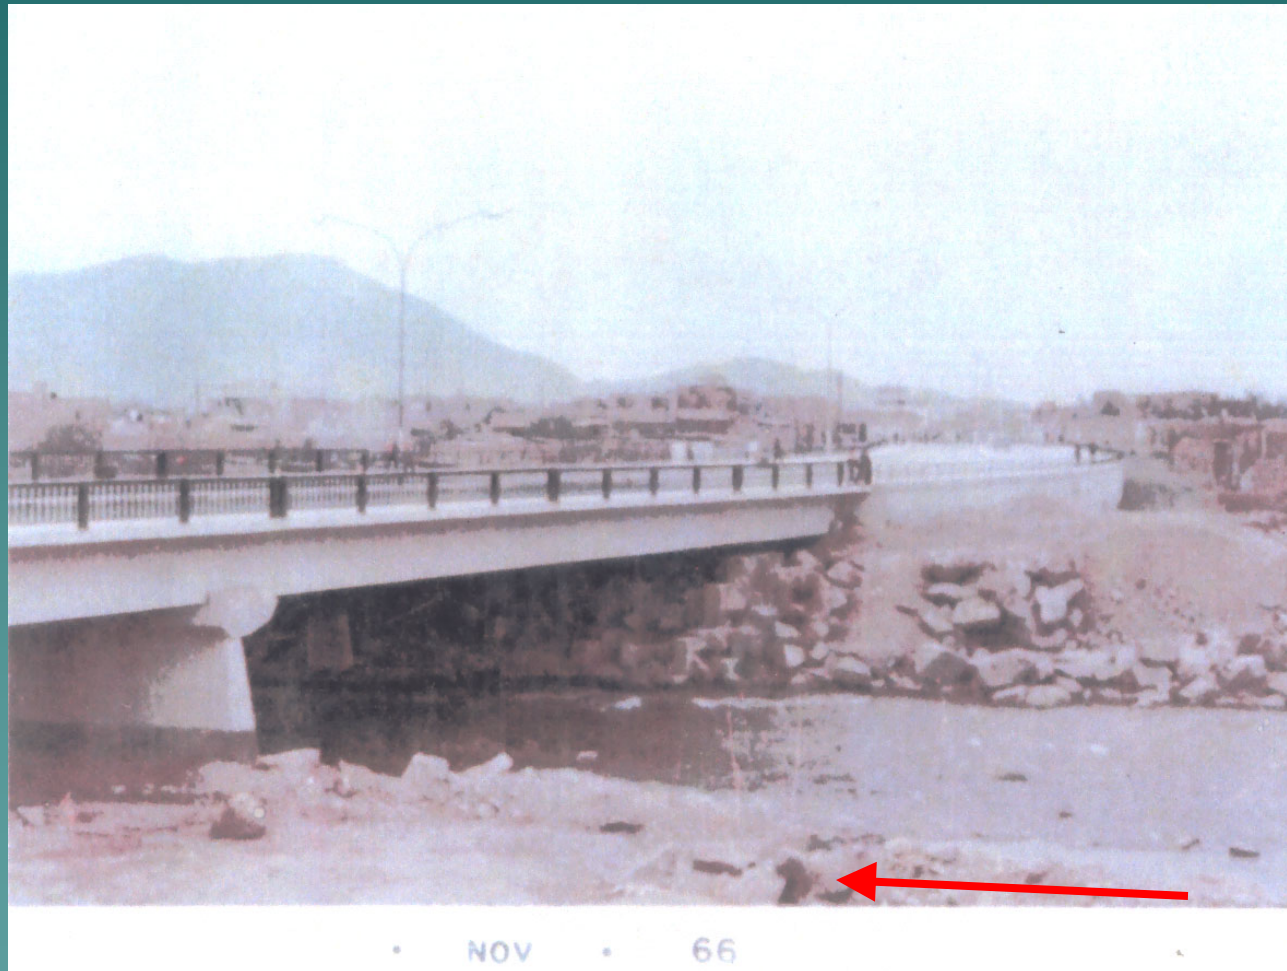
# Río Rímac (1966) Aguas Arriba del Puente

- ◆ Antes 1966: Río Trenzado / Ancho posiblemente superior a 100 m.
- ◆ 1966: Construcción del Puente - Ancho = 60 m. Puente Longitud: 70 m.
- ◆ 2001: Ancho del río 10 m. Cauce profundizado en más de 8 m. El agua solo pasa por el vano izquierdo.

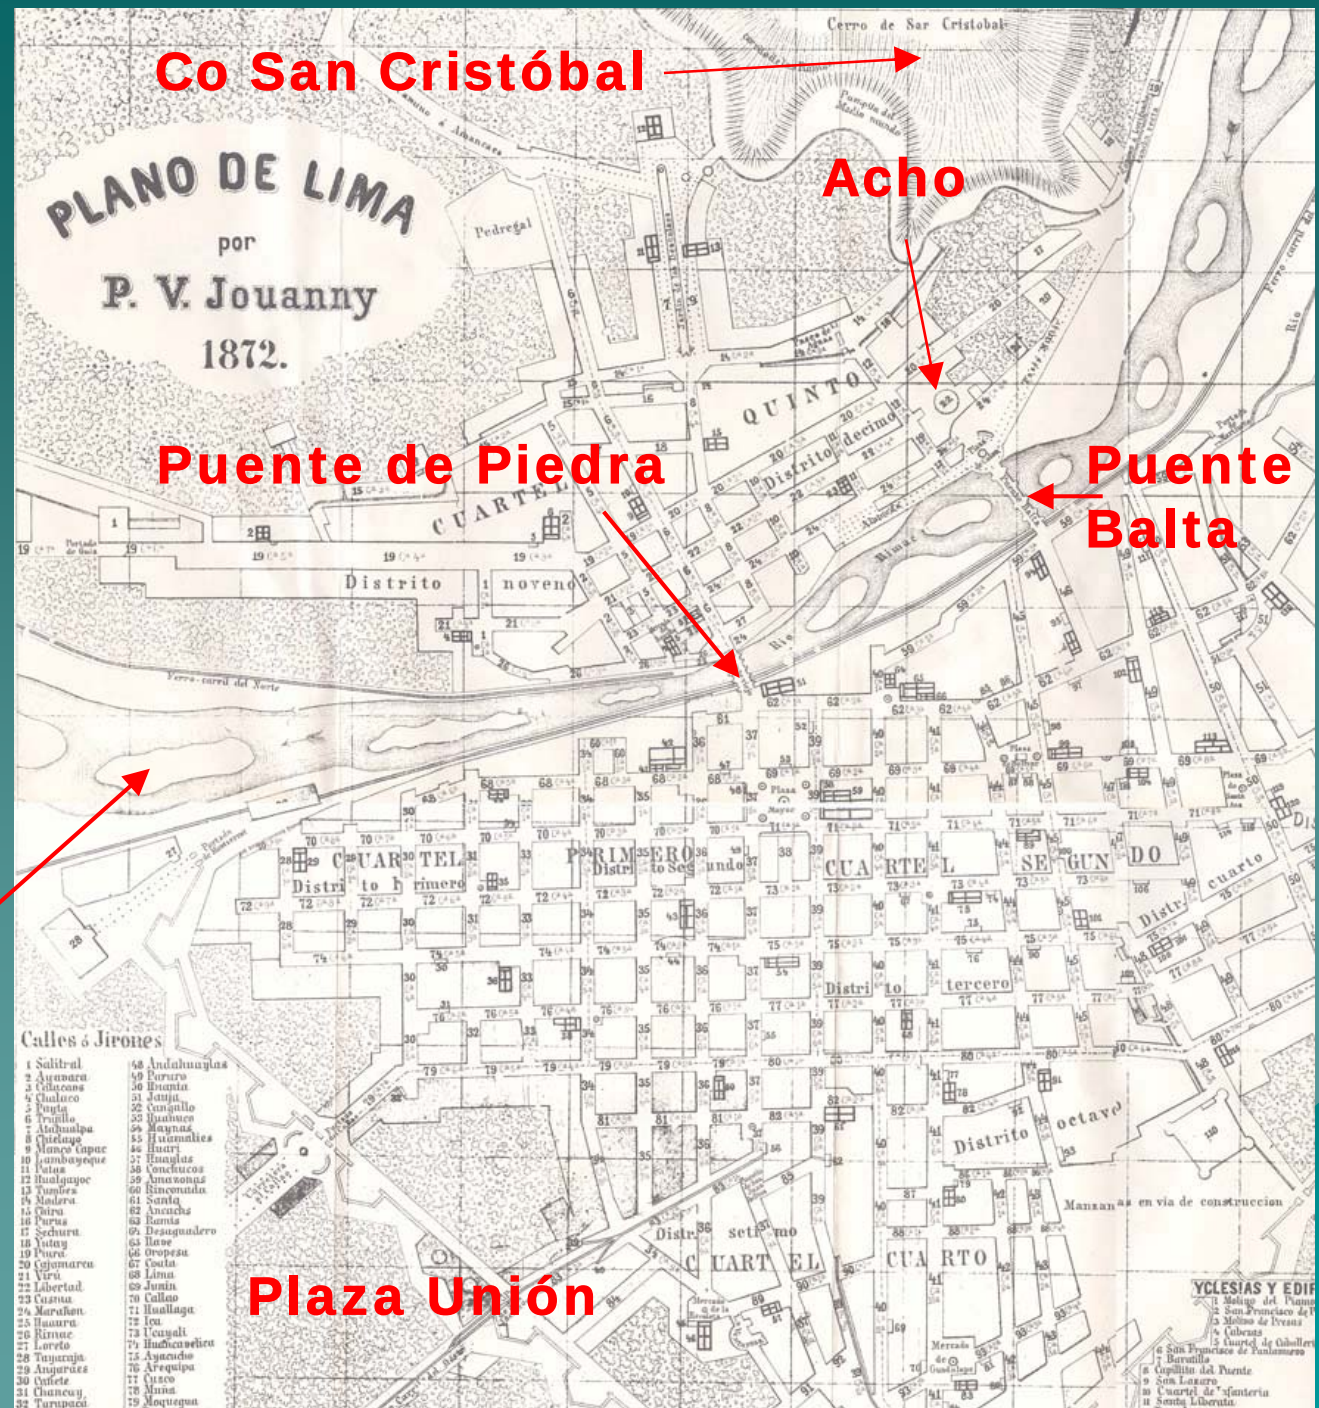
# Plano de Lima P.V. (Jouanny, 1872)

**Zona de  
ensanchamiento**

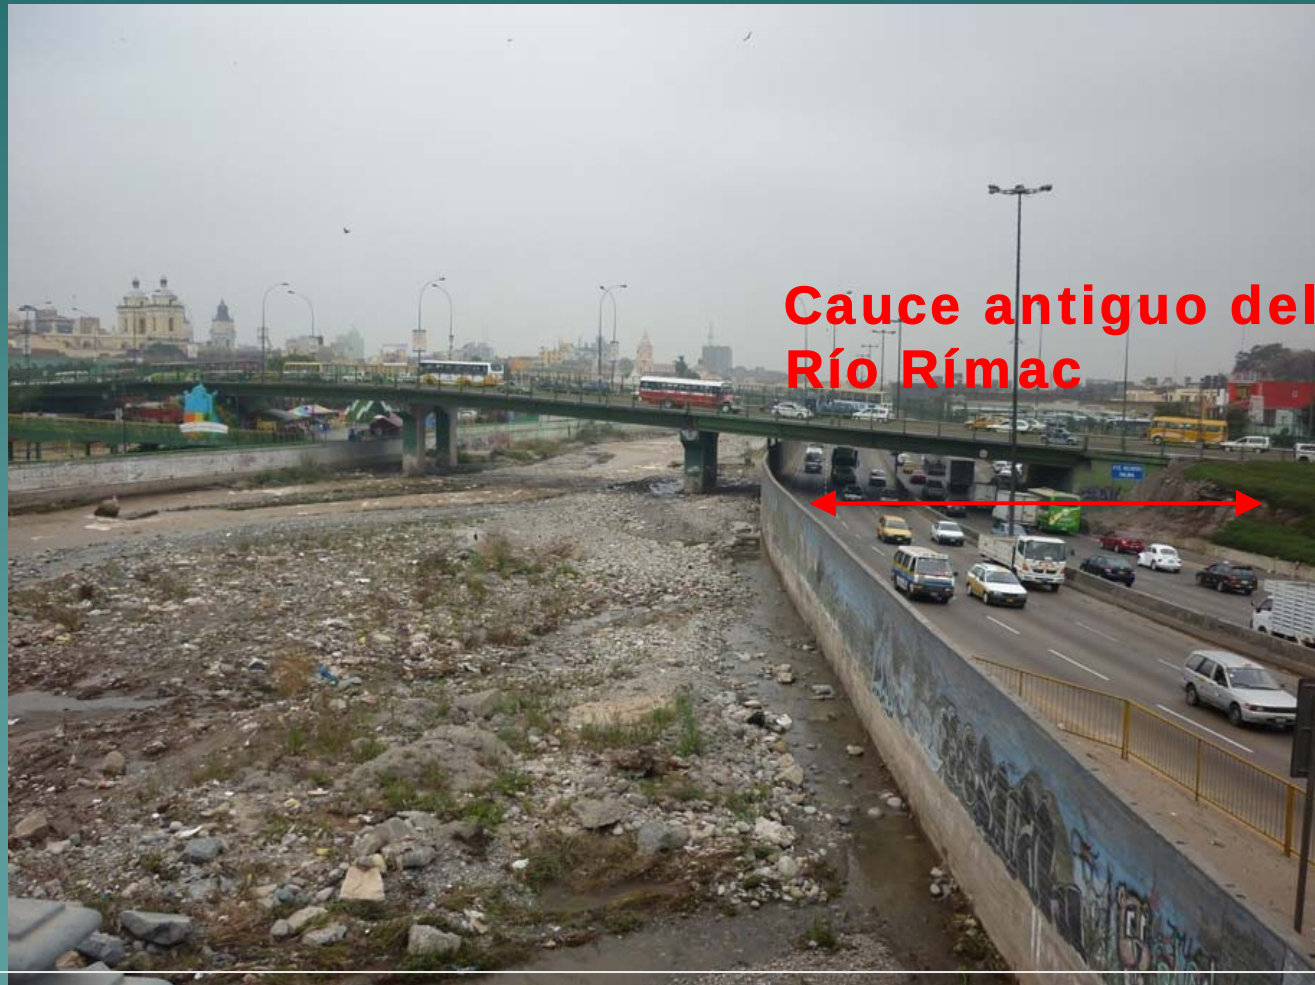
# Cauce del Rímac y Vía de Evitamiento

# Asentamiento de un pilar del Puente Balta (2009). Tramo donde el río ha sido estrechado.

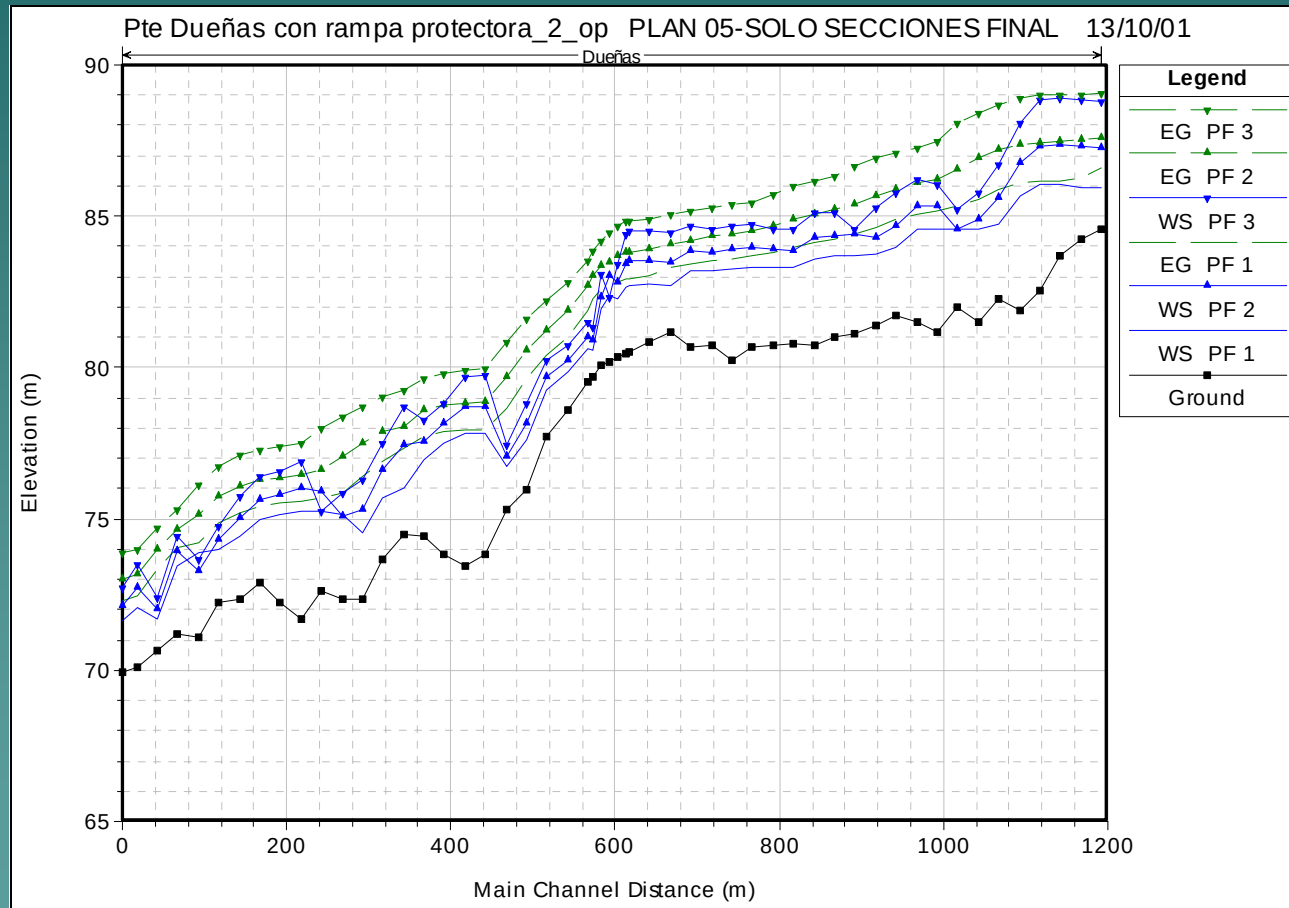
# Salida Gráfica de Simulación Hidráulica

- ◆ Se efectuaron trabajos de inyección debajo del pilar central.
- ◆ Se realizó un levantamiento topográfico.
- ◆ Con caudales de diseño de estación R-2 (1920 - 2001)  $T = 2$  años,  $Q = 128.97 \text{ m}^3/\text{s}$ ;  $T = 5$  años,  $Q = 197.55 \text{ m}^3/\text{s}$ .
- ◆ Con el programa HEC - RAS 2.2 b (Simulación hidráulica) se determinaron:
  - Niveles de agua.
  - Esfuerzos cortantes.

- ◆ Protección del cauce: Enrocado / Espesor:  $2 D_{50}$ . (Criterios: FHWA, USACOE, CSU).
- ◆ Al proteger el cauce --> Se eleva la rasante en la sección del puente.
- ◆ Aguas abajo, es necesario llegar al cauce con la rasante natural.
- ◆ AL final se forma un salto hidráulico, se instala un "pie".
- ◆ Rampa protectora con 2 pendientes: Aguas arriba: 1.33 % y Aguas Abajo: 3.65 %.

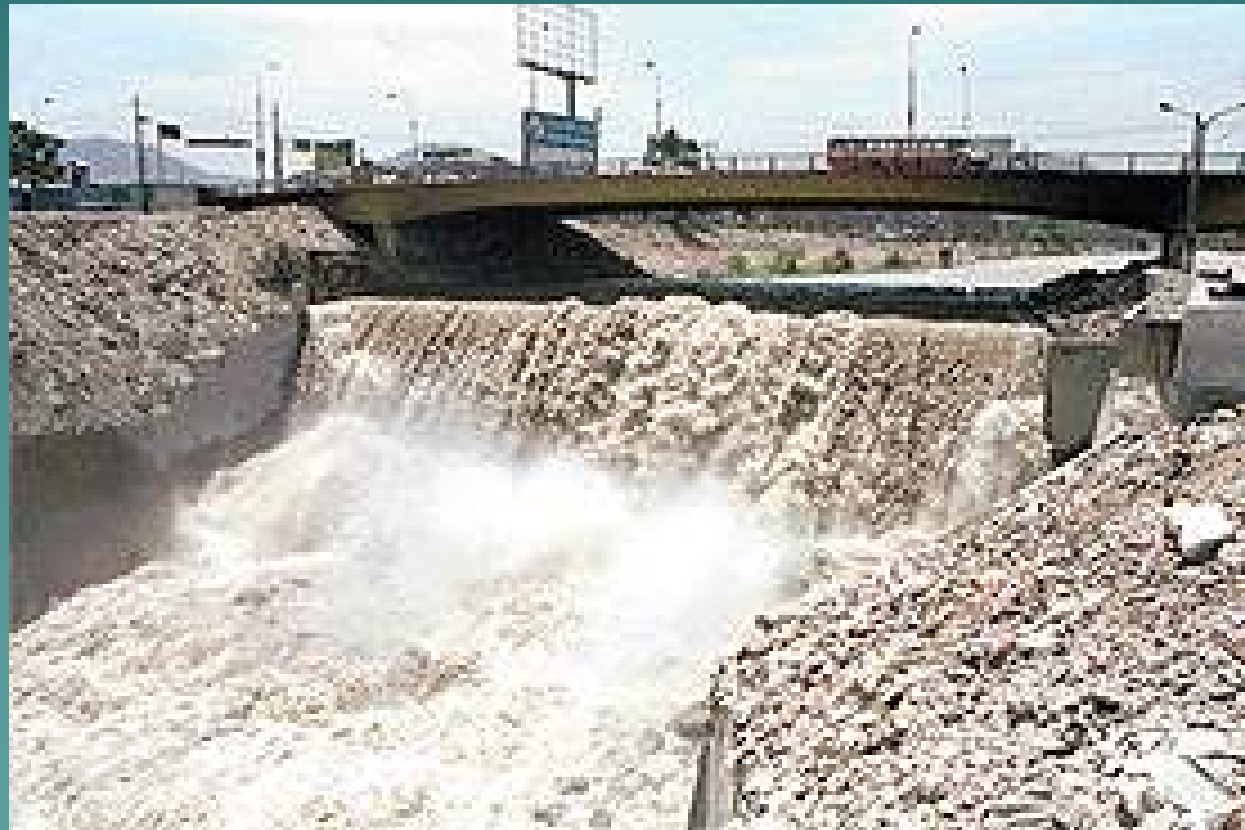
# Vista del Puente del Ejército. Verano 2003.

- ◆ En la temporada 2001-2002 el caudal pico fue  $114 \text{ m}^3/\text{s}$ .
- ◆ En las siguientes temporadas el caudal pico varió entre 81 y  $111 \text{ m}^3/\text{s}$ .
- ◆ La estructura resiste el paso del agua.
- ◆ Aguas arriba de las estructuras el flujo es suave.
- ◆ Al llegar al quiebre de la rampa el flujo se vuelve turbulento.
