## **RESOLUCIÓN DIRECTORAL N° 0467-2022-ANA-AAA.MAN**

El expediente administrativo signado con el Código Único de Trámite N° 101560-2022, sobre Procedimiento Administrativo Sancionador contra el señor PEDRO WILIAN HUAMÁN ALIKHAN;

**En el cauce del río Mantaro, margen derecha:**

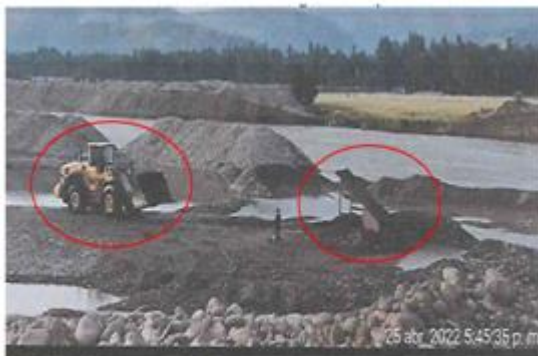
Dentro del cauce del río Mantaro, margen derecha entre la coordenada UTM WGS 84: 470298 m. Este; 8675407 m. Norte se viene realizando trabajos de extracción de material de acarreo por debajo de la línea thalweg, con apoyo de maquinaria pesada y zaranda metálica.

Fotografía 01: Maquinaria pesada dentro del cauce realizando trabajos de extracción de material de acarreo. Con zaranda metálica instalada dentro del cauce.

**ARTÍCULO TERCERO.-** Imponer como medida complementaria que el señor PEDRO WILIAN HUAMÁN ALIKHAN, en el plazo máximo de 72 horas restaure a su estado anterior el cauce del río Mantaro, margen derecha, a la altura del distrito de Sicaya, entre las coordenadas UTM WGS 84-ZONA 18 Sur: UTM WGS 84: 470298 m. Este; 8675407 m. Norte; en caso no cumpla con lo establecido la Autoridad Nacional del Agua con las atribuciones que le confieren las normas en materia de aguas procederá a iniciar un nuevo procedimiento administrativo sancionador.

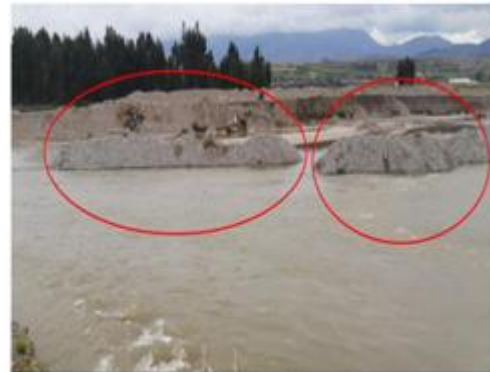
Fotografía 02: Material acumulado en forma de bloques dentro del cauce del río Mantaro

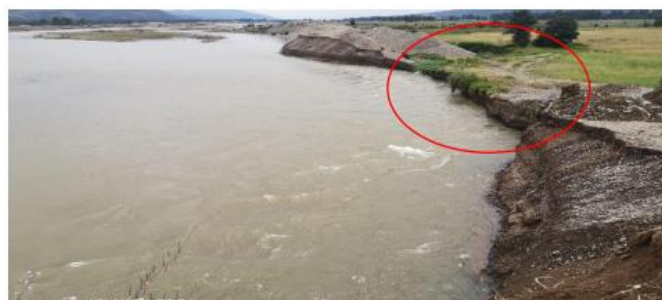
Los trabajos que se vienen realizando están causando daños al cauce del río Mantaro y poniendo en riesgo los terrenos ubicados en la margen izquierda, hecho por el cual, la Municipalidad Distrital de Huahuas viene quejándose constantemente ante la Administración Local de Agua Mantaro.

Fotografía 03: Se aprecia daños al cauce y a la margen izquierda poniendo en riesgo a terrenos de la margen Izquierda, zona de Huahuas.
