### **RESOLUCION DIRECTORAL N° 0920-2025-ANA-AAA.PA**

Abancay, 23 de octubre de 2025

El expediente administrativo signado con C.U.T. N° 53157-2024, que contiene el procedimiento administrativo sancionador, seguido contra las empresas PROJECT SERVICES H & G S.A.C y LYDCONS CONTRATISTAS GENERALES S.R.L., por efectuar el Arrojo de residuos sólidos (tierra y piedras de diferentes tamaños) y Obstruir cauces de las quebradas Asnaccpampa, Hatun Huaycco y Ccacahuaycco; procedimiento instruido por la Administración Local de Agua Pampas; y,

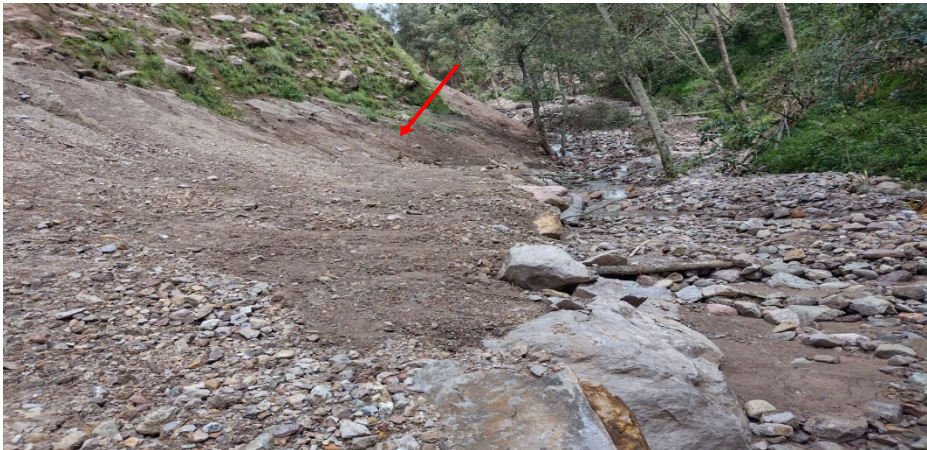
Se aprecia el cauce de la quebrada Asnaccpampa, donde se han arrojado la tierra y piedras.

Quebrada Asnaccpampa Según consta en acta, se aprecia que se ha realizado un enrrocado en la margen derecha de la quebrada en el tramo afectado, de la misma manera en este tramo afectado se aprecia que aún persiste la acumulación de tierra y piedras en la ribera de la quebrada. También se aprecia que existe en la parte superior del talud del cauce, tierra acumulada. Al respecto se

precisa que la parte aún afectada es inaccesible, lo cual dificulta realizar más trabajos de recuperación. De acuerdo a la verificación, con la realización del enrocado, se ha quitado en parte de la obstrucción verificada anteriormente.

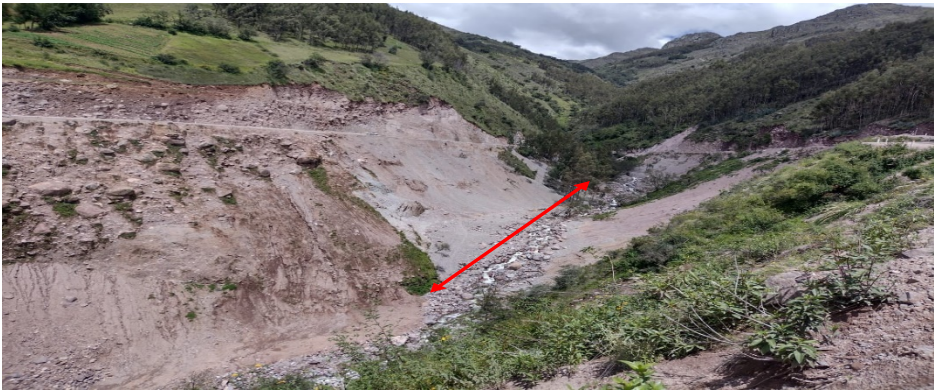
Se aprecia el cauce de la quebrada Hatun Huaycco, donde se han arrojado la tierra y piedras, el cual se encuentra obstruyendo dicho cauce.

Quebrada Hatun Huaycco Según consta se acta, se aprecia que se ha realizado un enrocado en ambos márgenes de la quebrada Hatun Huaycco, en el tramo afectado. En el cauce de dicha quebrada aún persiste acumulación de tierra y piedra en parte de la ribera, sin embargo, la tierra y piedras son en menor cuantía, en comparación con lo verificado anteriormente. Al respecto se precisa que la parte aún afectada es inaccesible, lo cual dificulta realizar más trabajos de recuperación.

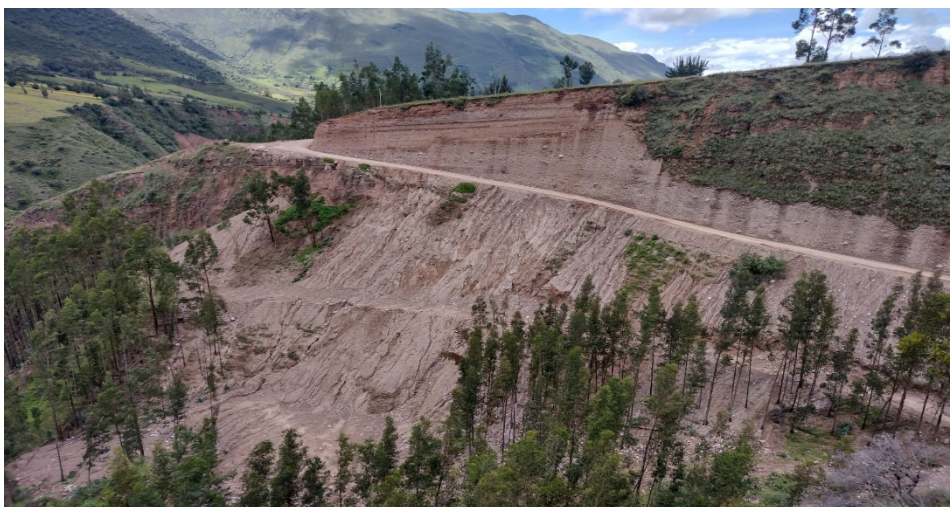
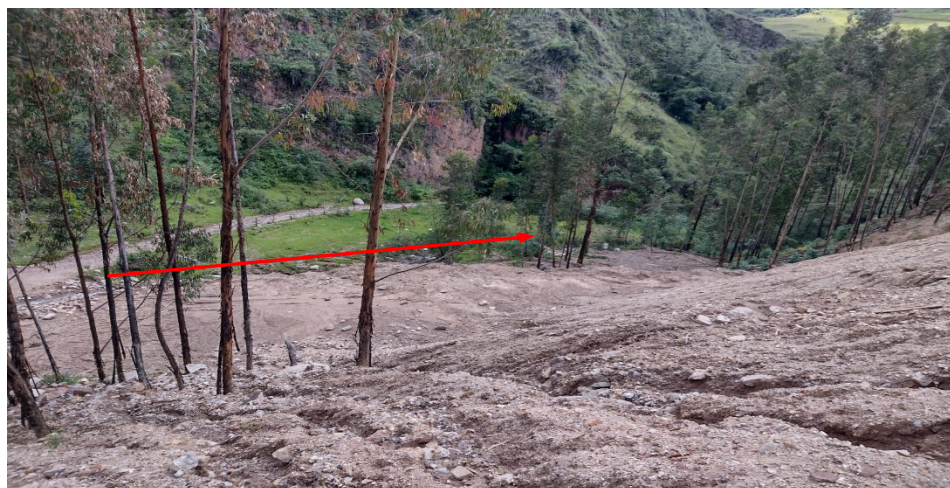
Se aprecia el cauce de la quebrada Ccacahuaycco, donde se han arrojado la tierra y piedras, el cual se encuentra obstruyendo dicho cauce.

Quebrada Ccacahuaycco Se aprecia que el cauce de la quebrada Ccacahuaycco ha sido parcialmente descolmatado del arrojo de residuos realizado anteriormente, sin embargo, en el talud de la ribera aún se aprecia tierras y piedras producto del arrojo realizado, que podrían caer al cauce de la quebrada. No se aprecia obstrucción al flujo de agua, por tratarse de un cauce y caudal pequeños. Precisar que, en la parte superior del tramo afectado, fuera del cauce y faja marginal, se ha realizado forestación con pino.

- Implementar las medidas complementarias necesarias correspondientes que coadyuven a la restitución/restauración del cauce de la quebrada Ccaccahuaycco, al estado primigenio y/u original bajo responsabilidad del infractor, las mismas que no eximen de las responsabilidades civiles y penales a las que hubiera lugar, conforme determine la autoridad competente. Precisar que durante la verificación de fecha 11.04.2025, se evidenció, si bien han realizado trabajos de recuperación, sin embargo, aún se encuentran afectado la ribera de dicha quebrada.

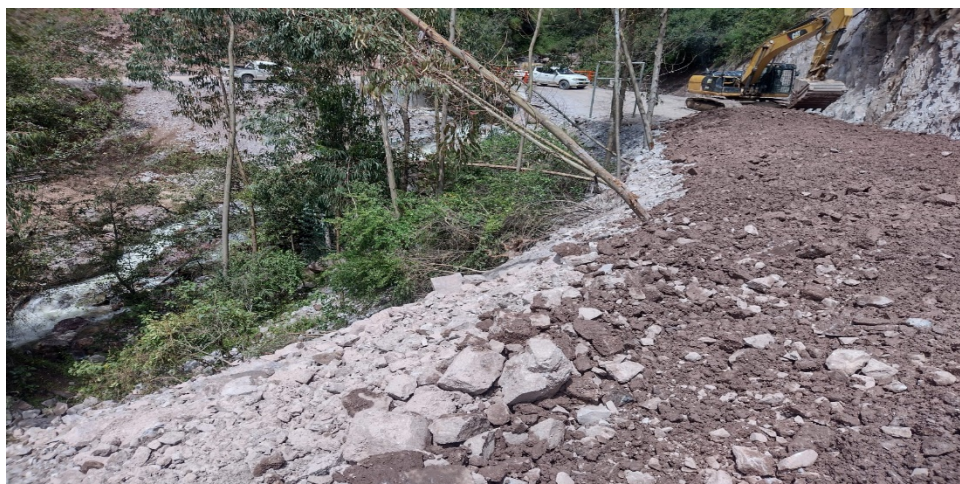
De acuerdo al acta de verificación, al momento de la verificación, se pudo corroborar el preciso instante en que maquinaria pesada arrojaba tierras y piedra al cauce de la quebrada Hatun Huaycco.
