## **RESOLUCION DIRECTORAL N° 1022-2025-ANA-AAA.CF**

El expediente administrativo sobre procedimiento administrativo sancionador seguido contra la empresa Minig Atalaya S.A.C., con RUC. 2053803434151, con domicilio en Av. Circunvalación del Club G Nro. 170 Dpto. 605, Urb. Club El Golf Los Incas – Santiago de Surco, provincia de Lima, por no haber cumplido con la medida complementaria señalada en la Resolución Directoral 0579-2023-ANA-AAA.CF de 2023-05-02, y;

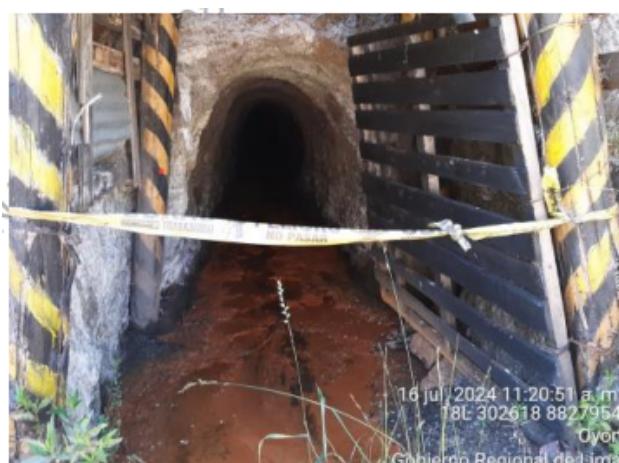
a) «En campo se evidencia en coordenada UTM WGS 84 Zona 18L (302 612 mE, 8 827 953 mN) se halla la Bocamina denominada Santa María que tiene soporte de madera en la entrada, así mismo se observa que del interior emana un efluente que van a dos sedimentadores, estos se encuentran en línea continua, para luego salir el efluente por un canal de tierra que tiene en el fondo una coloración naranja, recorriendo por toda la pendiente de la zona, pasando además por una canchita de fulbito (detrás del arco pasa el canal de tierra, además de ello se observa una tubería enterrada en coordenadas UTM WGS 84 Zona 18L (302 600 mE, 8 827 926 mN), siguiendo el recorrido hasta culminar en la Quebrada Yahui con un caudal mínimo, ubicado en coordenadas UTM WGS 84 Zona 18L (302 581 mE, 8 827 863 mN), el punto de vertimiento se ubica en coordenadas UTM 281 \*58 mE, 8 764 519 mN», conforme se muestra de las siguientes tomas fotográficas:

**Fotografía N° 01(Izquierda).** Vista de la bocamina Santa María. **Fotografía N° 02(Derecha).** Vista de las dos (02) pozas sépticas que se encuentran a unos metros de la Bocamina, se evidencia manchas de color anaranjado alrededor de las mismas.

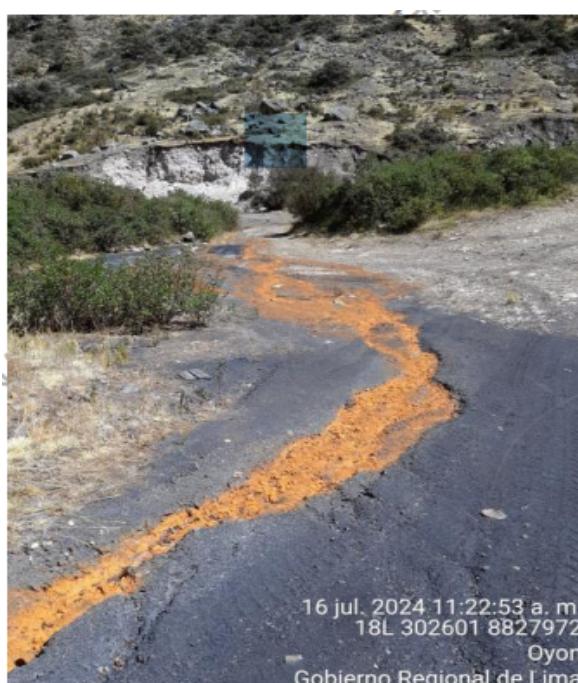
**Fotografía N° 03(Izquierda).** Vista de manchas por toda la pendiente de la zona. **Fotografía N° 04(Derecha).** Vista del canal de tierra con manchas sobre todo su recorrido del efluente generado en el interior mina con un caudal mínimo.

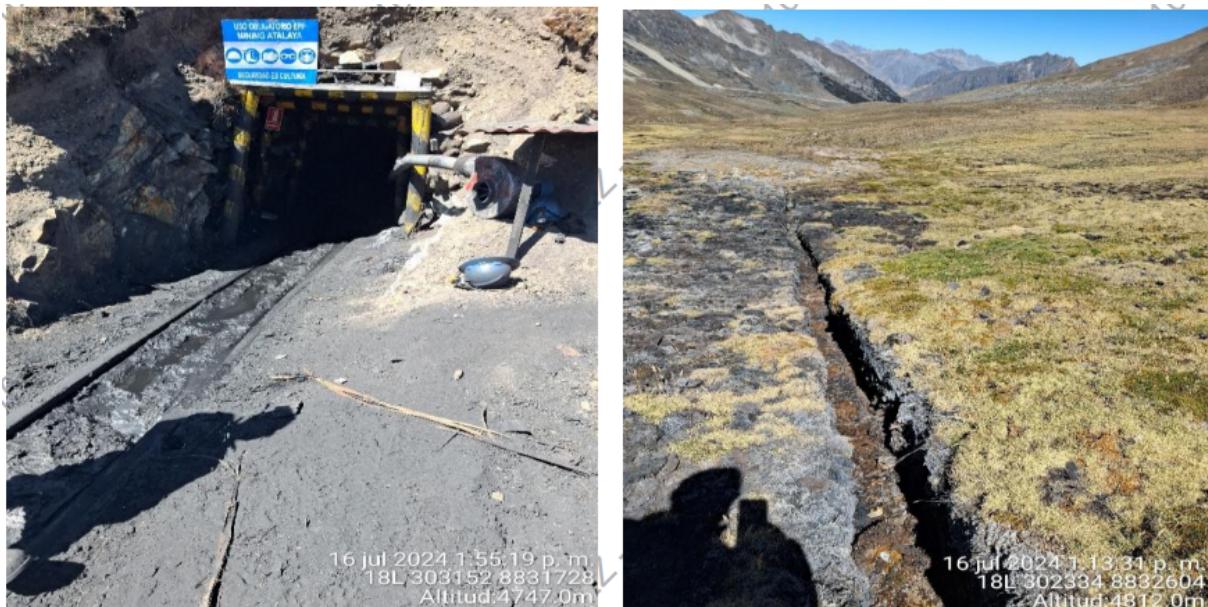
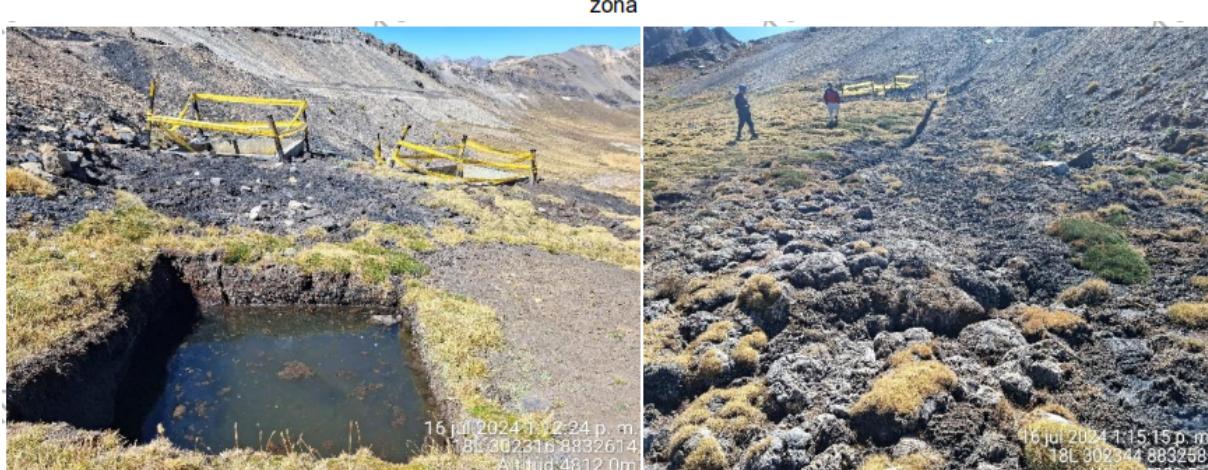
b) En el segundo punto en la cual se encuentra la Galería Cosmos, en el cual no se logra evidenciar la actividad minera, sin embargo, se observa pozas de sedimentación las cuales son de concreto a una cierta distancia cada pozo de sedimentación y una poza rustica, donde en cada una tratan el agua con cal, provenientes de la Galería Cosmos, el cual el agua discurre hasta llegar a las pozas de sedimentación.

Siguiendo el recorrido se puede observar que las pozas se encuentran con agua provenientes de la bocamina, el cual luego de su tratamiento, el efluente es descargado a los bofedales colindantes a la zona, al momento de la inspección se puede observar un canal por el cual se descarga el efluente con un caudal mínimo, el cual está ubicado en coordenadas UTM WGS 84 Zona 18L (302 334 mE, 8 832 604 mN).
