RESOLUCION DIRECTORAL N° 0030-2025-ANA-AAA.MAN

El expediente administrativo signado con el Código Único de Trámite N° 224660-2024, sobre Procedimiento Administrativo Sancionador contra la i) Municipalidad Distrital de Vinchos; ii) PROJECT SERVICES H & G S.A.C y iii) FAMEZA CONTRATISTAS GENERALES S.A.C;

Daño al cauce del río Rosaspata:

Ocupación del cauce del río Rosaspata:

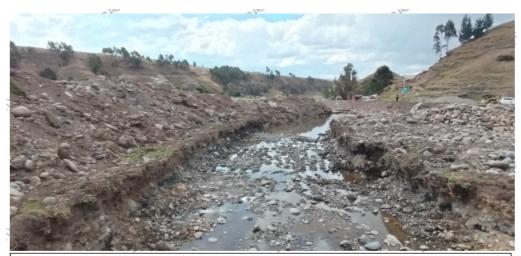
• El daño al cauce mediante una excavación (forado) de dimensiones 5.0 m ancho x 0.80 m altura x 50.0 m largo entre las coordenadas UTM WGS-84, Zona 18s 571514 Este y 8523948 Norte hasta 571543 Este y 8523911 Norte.

FOTO 01: AREA DE INTERVENCION EN LA QUE SE APRECIAEL DAÑO AL CAUCE DEL RIO ROSASPATA, DISTRITO DE VINCHOS

ARTÍCULO TERCERO.- Imponer como medida complementaria que la: i) Municipalidad Distrital de Vinchos; ii) PROJECT SERVICES H & G S.A.C y iii) FAMEZA CONTRATISTAS GENERALES S.A.C, en un plazo no mayor de 10 días calendarios; 1) respecto del daño al cauce del rio Rosasapata restaure a su estado anterior, rellenando el forado ejecutado con material propio del rio (forado) de dimensiones 5.0m ancho x 0.80m altura x 50.0 m largo entre las coordenadas UTM WGS-84, Zona 18s 571514 Este y 8523948 Norte hasta 571543 Este y 8523911 Norte; 2) respecto de la ocupación del cauce del rio Rosaspata deberá retirar en su totalidad la volquetada de piedra acumulada (15 m3 aproximadamente) entre la coordenada UTM WGS-84, Zona 18s 571543 Este y 8523911 Norte, caso contrario la Autoridad Nacional del Agua con las atribuciones conferidas por Ley procederá a imponer otra sanción administrativa;

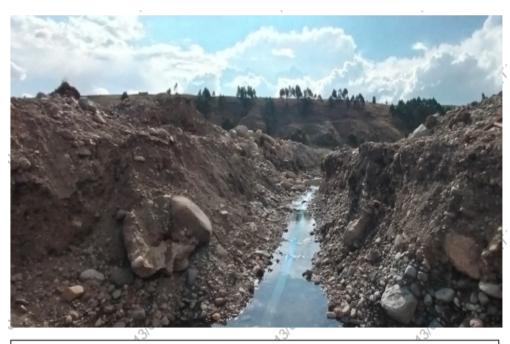
FOTO 03: AREA DE INTERVENCION EN LA QUE SE APRECIAEL DAÑO AL CAUCE DEL RIO ROSASPATA, DISTRITO DE VINCHOS

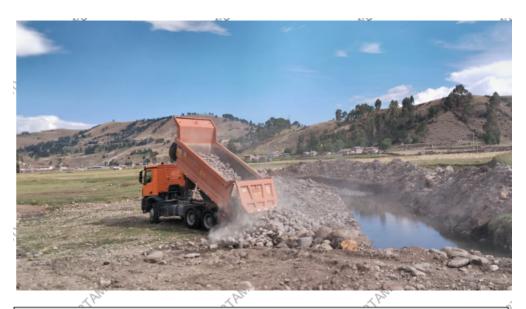
La ocupación del cauce del río Rosaspata con una volquetada de piedra (15 m3 aproximadamente) en la coordenada UTM WGS-84, Zona 18s 571543 Este y 8523911 Norte.

FOTO 02: AREA DE INTERVENCION EN LA QUE SE APRECIA LA OCUPACIÓN DEL CAUCE DEL RIO ROSASPATA, DISTRITO DE VINCHOS

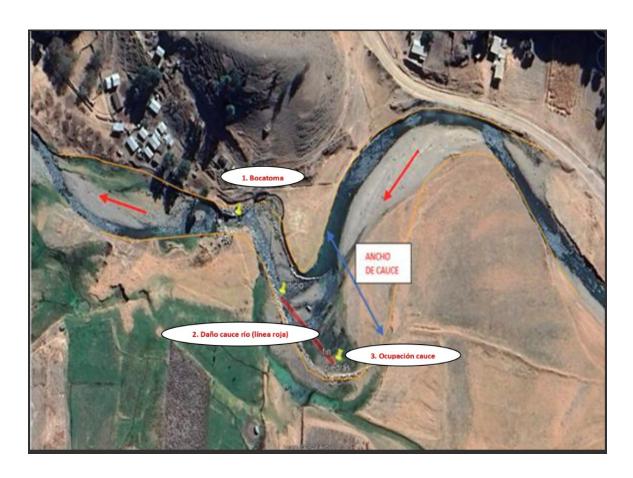
Conforme al gráfico que a continuación se detalla, el lugar en donde debe ejecutarse la obra de aprovechamiento hídrico con fines agrarios con la finalidad <u>SOLO de rehabilitar</u> los componentes conforme a la autorización otorgada: 1) captación; 2) canal a reparar y 3) desarenador, es en el lugar en donde se ha puesto la <u>numeración 1 (bocatoma)</u>.

En el lugar sombreado en el gráfico con la <u>numeración 2 y numeración 3,</u> la Administración Local de Agua Ayacucho, constató el día 30.10.2024, el daño al cauce del rio Rosaspata y ocupación del cauce del río Rosaspata.

- ✓ Respecto del argumento b, cabe precisar que este argumento ha sido ya desvirtuado y
 conforme al gráfico ya detallado anteriormente, el lugar en donde debe ejecutarse la obra
 de aprovechamiento hídrico con fines agrarios con la finalidad <u>SOLO de rehabilitar</u> los
 componentes conforme a la autorización otorgada: 1) captación; 2) canal a reparar y 3)
 desarenador, es en el lugar en donde se ha puesto la <u>numeración 1 (bocatoma)</u>.

✓ En el lugar sombreado, gráfico con la <u>numeración 2 y numeración 3,</u> la Administración Local de Agua Ayacucho, constató el día 30.10.2024, el daño al cauce del rio Rosaspata y ocupación del cauce del río Rosaspata. En dicho lugar no se debía intervenir, toda vez que NO constituye el lugar autorizado.

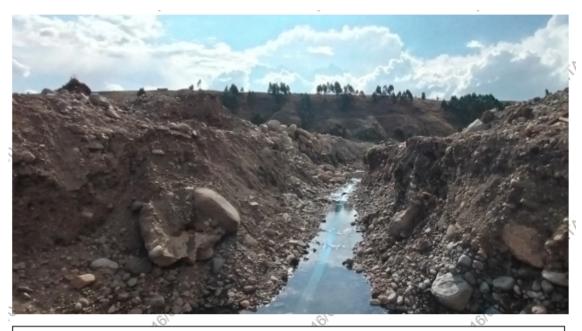
Fotografía captada en fecha 30.10.2024 por la Administración Local de Agua Ayacucho (daño cauce rio Rosaspata):

FOTO 03: AREA DE INTERVENCION EN LA QUE SE APRECIAEL DAÑO AL CAUCE DEL RIO ROSASPATA, DISTRITO DE VINCHOS

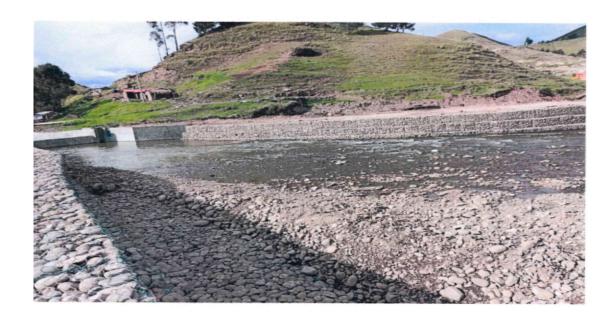
<u>Fotografía adjuntada por el administrado que difiere con la vista gráfica captada</u> en fecha 30.10.2024:
