CUT: 31919-2023

### **RESOLUCION DIRECTORAL N° 1231-2025-ANA-AAA.M**

Cajamarca, 03 de octubre de 2025

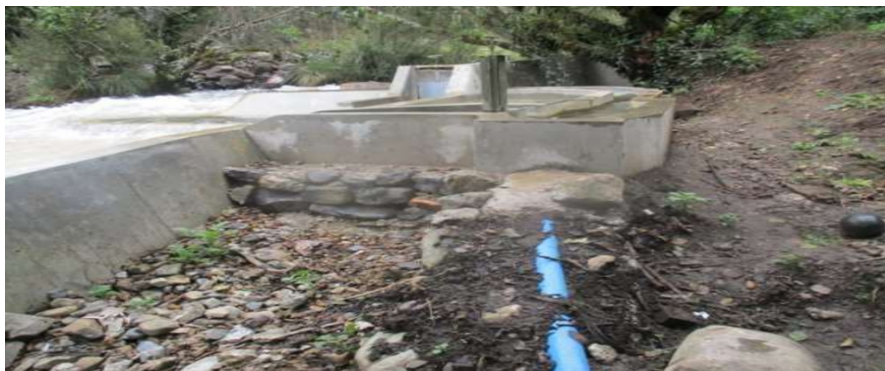
2. Se constató en la quebrada Ingenio, coordenada UTM 226058E 9014284N a 3645 msnm, bocatoma construida que consta, muro de protección de concreto armado en la margen izquierda de la quebrada con características longitud 14.36m, alto 1.13m, ancho superior 0.19m, en el muro existe la ventana de ingreso de agua de medida 0.29x0.14m de ancho y alto, de esta se inicia el canal de derivación de concreto sección 0.31x0.34m de ancho y alto que llega al desarenador existe 7.20 m de longitud hasta el final del desarenador luego se inicia la línea de conducción con tubería HDP Ø 3” color azul que recorre por la margen izquierda de la quebrada, en el desarenador existe compuerta metálica tipo tarjeta con medida 1.12x0.28m de alto y ancho, la tarjeta mide 0.65x0.28m de alto y ancho, así mismo junto a la ventana de ingreso de agua dentro del cauce de la quebrada se ha instalado una compuerta metálica de 1.10x0.50m de alto y ancho con tarjeta de 0.80x0.30m de alto y ancho para derivar el agua, también se ha construido en cauce el barraje.

Foto: bocatoma y línea de conducción con tubería HDP

11. En el presente caso, considerando que la obra ha sido culminada y que existe la intención de regularizar las intervenciones realizadas, corresponde disponer, como **Medida Complementaria**, a fin de que la Municipalidad Distrital de Huayllan, regularice las obras ejecutadas sin autorización, para lo cual se le concede un plazo máximo de treinta (30) días calendarios, bajo apercibimiento de iniciar un procedimiento administrativo sancionador por reincidencia, encargándose a la Administración Local de Agua Pomabamba la supervisión de la ejecución y seguimiento de ambas acciones, así como la remisión del informe correspondiente a esta Autoridad, bajo responsabilidad.

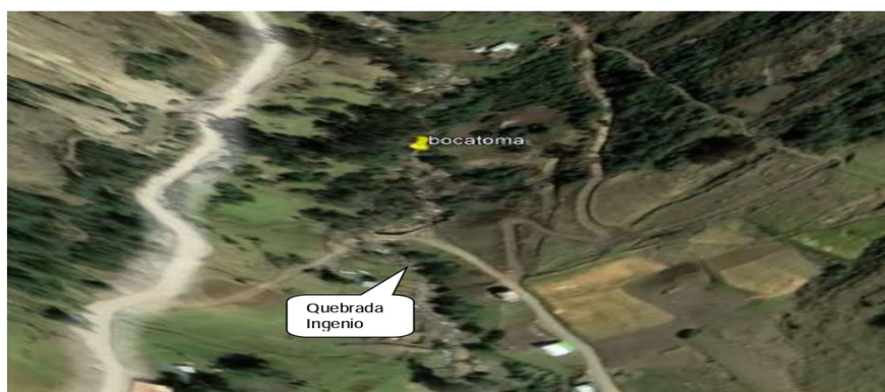
Foto: ubicación de la bocatoma construida en Quebrada Ingenio (en Google Earth)

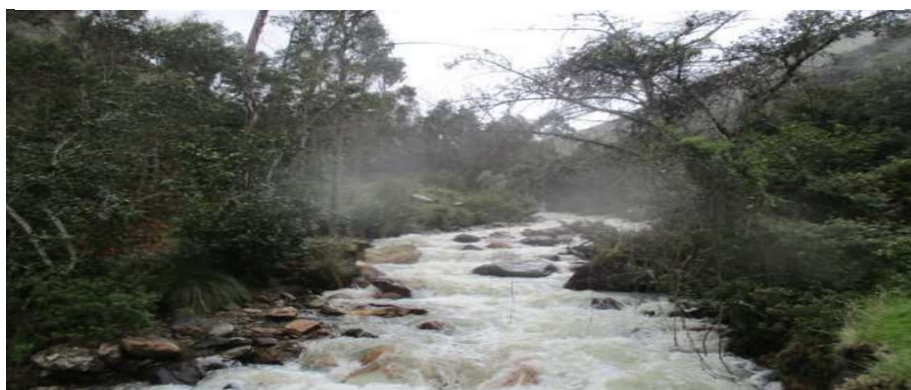
1. Se verifico la quebrada Ingenio, con ubicación geográfica coordenadas UTM Datum WGS 84 Zona 18 Sur 226107E 9014316N altitud 3640 msnm, ubicación política entre las localidades de Ingenio y Quishuar, distritos de Huayllan y Lucma, provincias Pomabamba y Mariscal Luzuriaga, región Ancash, se aforo un caudal  $Q = 2.80$  m<sup>3</sup>/seg. (método flotador).

Foto: Quebrada Ingenio, localidad Ingenio, Quishuar, distrito Huayllan y Lucma, provincia Pomabamba y ML- Ancash

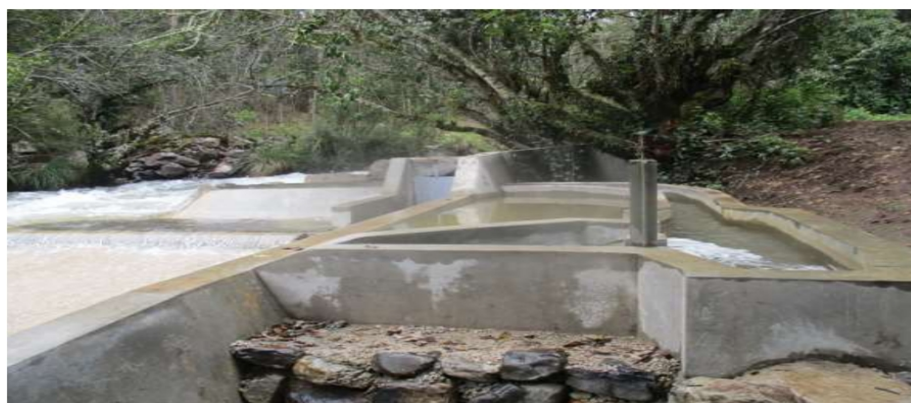
Foto: Bocatoma construida, en la Quebrada Ingenio

- Bocatoma construida con muro de protección de concreto armado (14.36 m de longitud, 1.13 m de alto y 0.19 m de ancho superior).
  - Ventana de ingreso de agua (0.29 m x 0.14 m).

- Canal de derivación de concreto (sección 0.31 m x 0.34 m) de 7.20 m hasta el desarenador.
  - Desarenador con compuerta metálica tipo tarjeta (1.12 m x 0.28 m; tarjeta 0.65 m x 0.28 m).

- Línea de conducción con tubería HDP Ø 3" color azul por la margen izquierda de la quebrada.
  - Compuerta metálica en el cauce (1.10 m x 0.50 m; tarjeta 0.80 m x 0.30 m).
